Sagy

Plan local d'urbanisme

Éléments du patrimoine à protéger

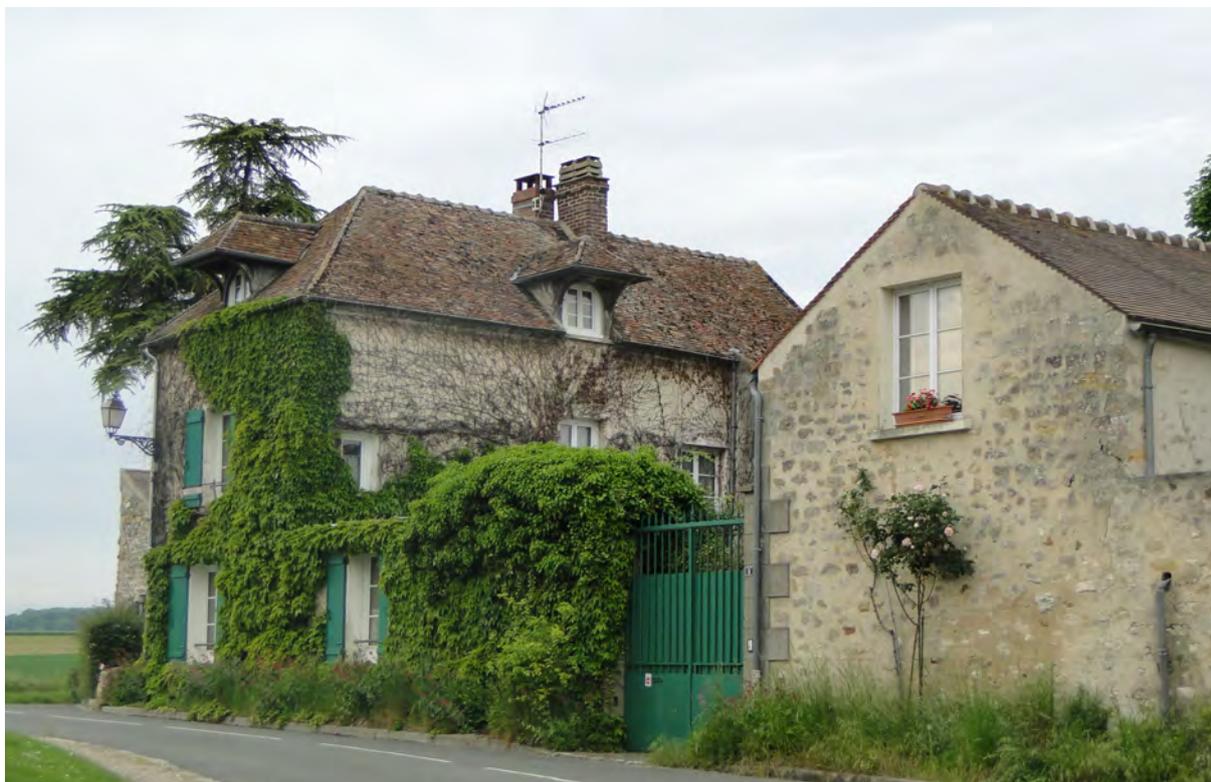
8, rue de l'église
Parcelle D 1426
Ferme

- À l'entrée nord-ouest du village, en face de l'église
- Ensemble composé d'un logis et d'un bâtiment agricole aujourd'hui transformé en logement

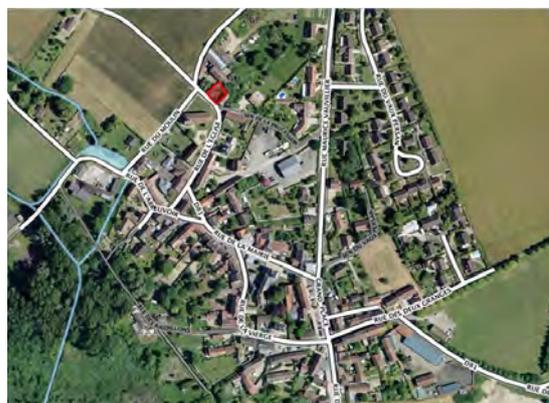
- Plan rectangulaire ; RDC + 1 étage + comble et extension en RDC
- Façade en moellon enduit
- Ordonnancement régulier des percements
- Encadrements de baies en plâtre ; pare-vent en bois ; garde-corps en acier
- Toiture en croupe en tuile plate ; débord de toiture ; deux lucarnes à capucine ; deux souches de cheminée en brique
- Dénaturation : huisseries en PVC

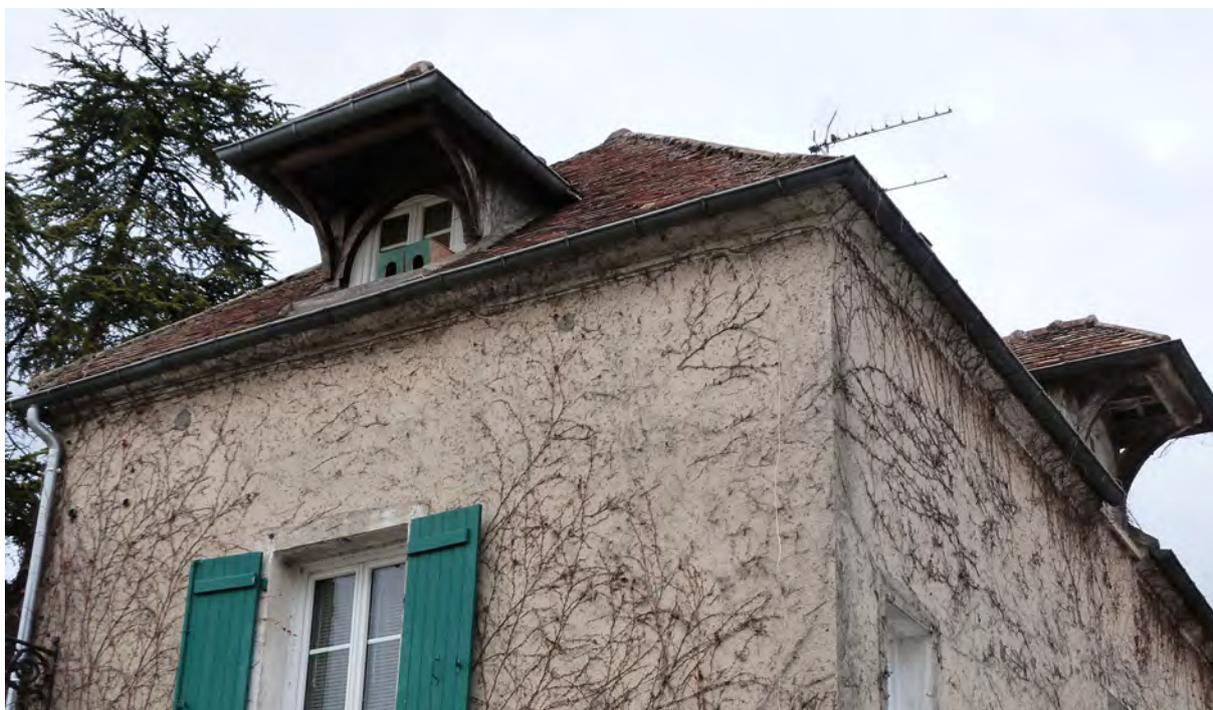
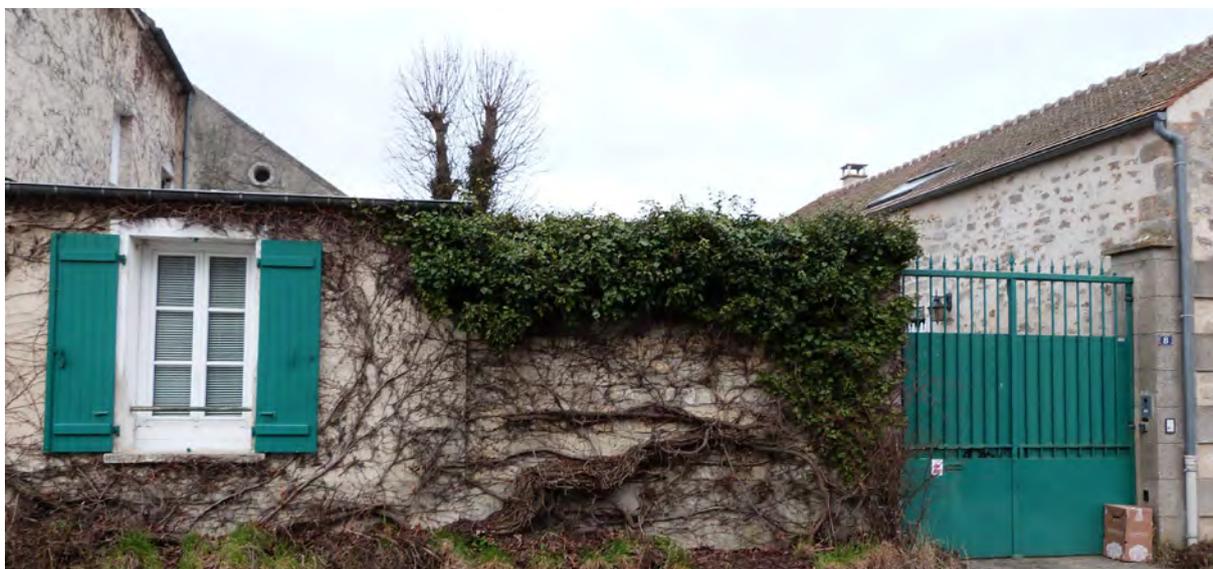
Évolution 1830-2017 : Le bâtiment agricole n'existait pas dans sa forme actuelle en 1830.

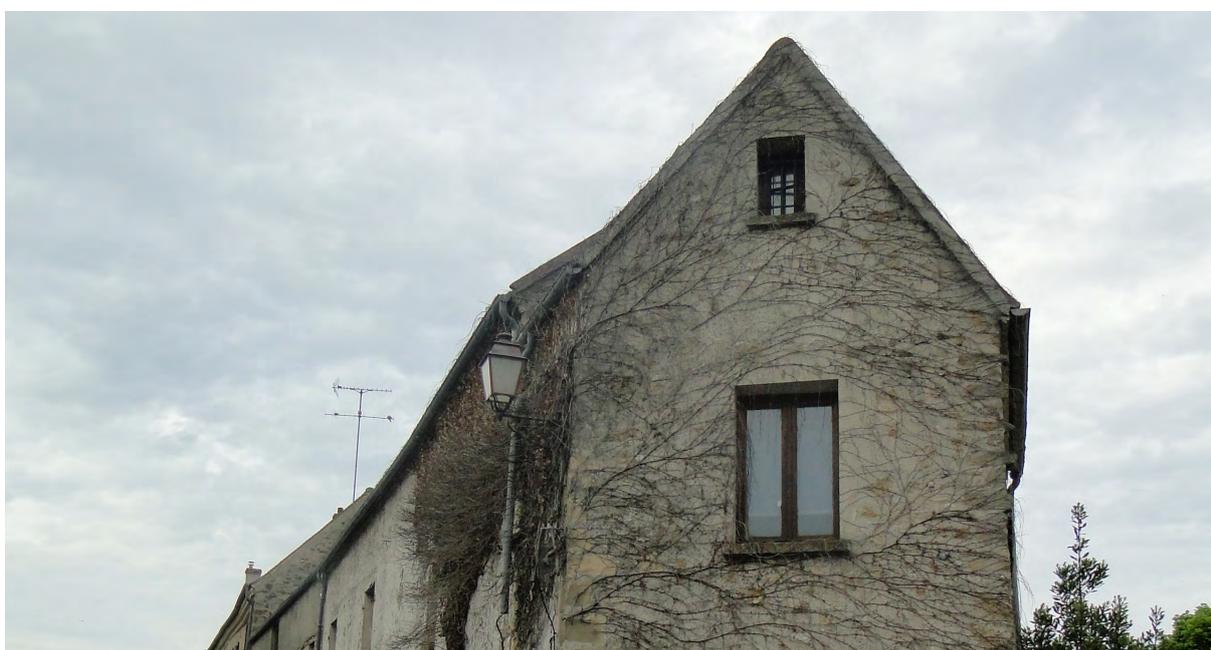
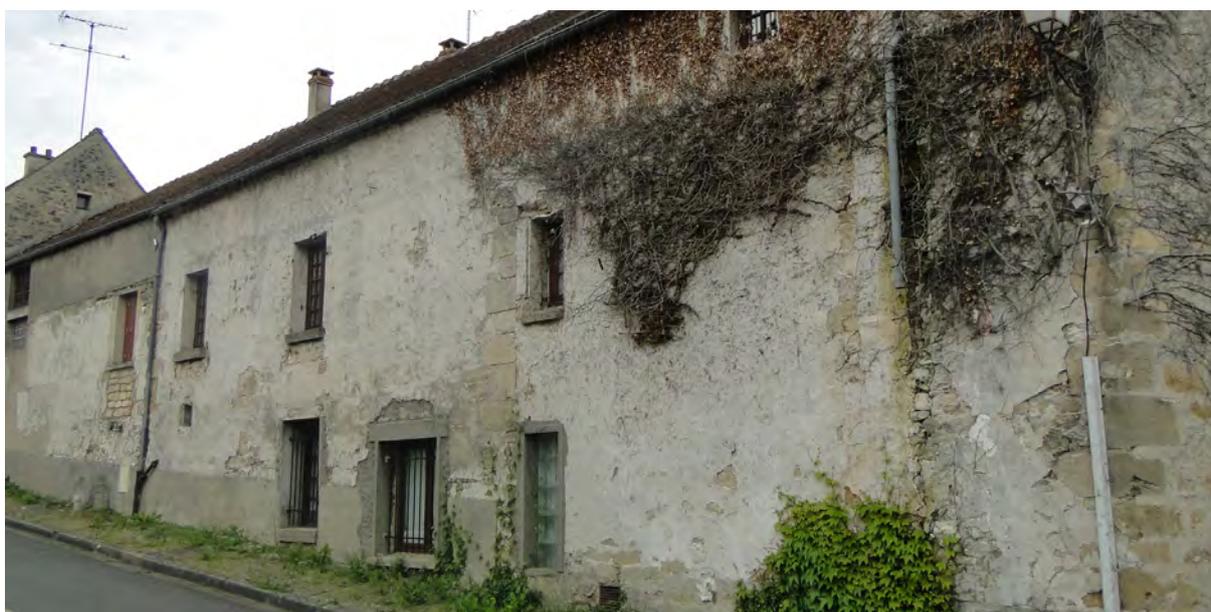
Évolution 1830-2017 : La ferme existait en 1830. Depuis, certains bâtiments ont été détruits.

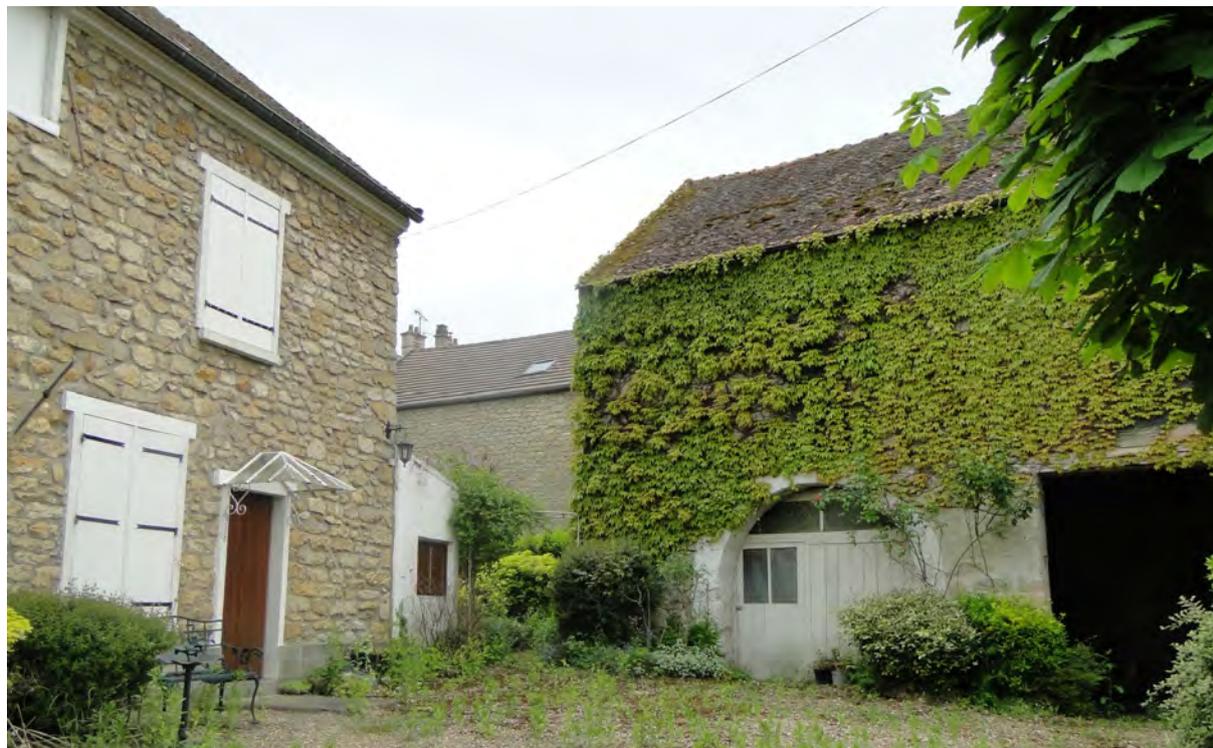
8, rue de la Vierge
Parcelle D 1495
Ferme

- Au cœur du village
- Ensemble formant une petite ferme composée d'un logis, d'un bâtiment agricole implantés en L autour d'une cour centrale

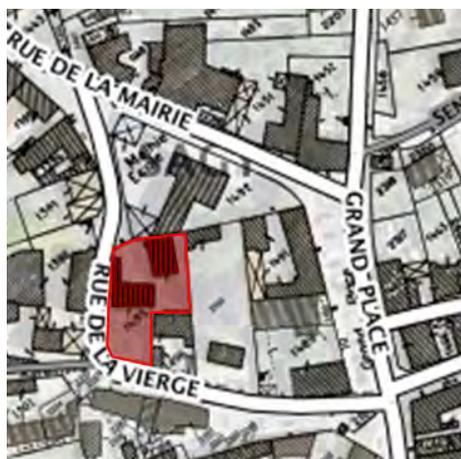
- Cour de ferme gravillonnée sur laquelle s'ouvrent les bâtiments
- Mur haut en moellon jointé en creux à la chaux et au ciment, surmonté d'un chaperon maçonné (au nord)
- Mur bahut en moellon surmonté d'une grille doublée d'une haie vive (au sud)
- Portail en fer forgé encadré de pilastres en moellon surmonté d'un chaperon maçonné

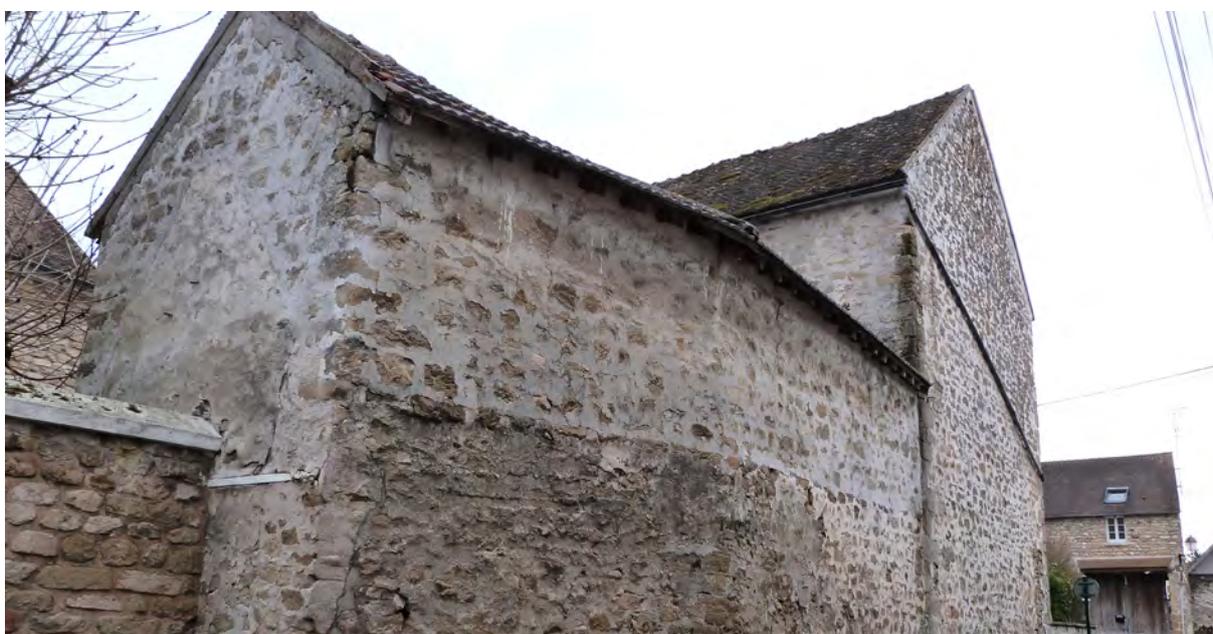
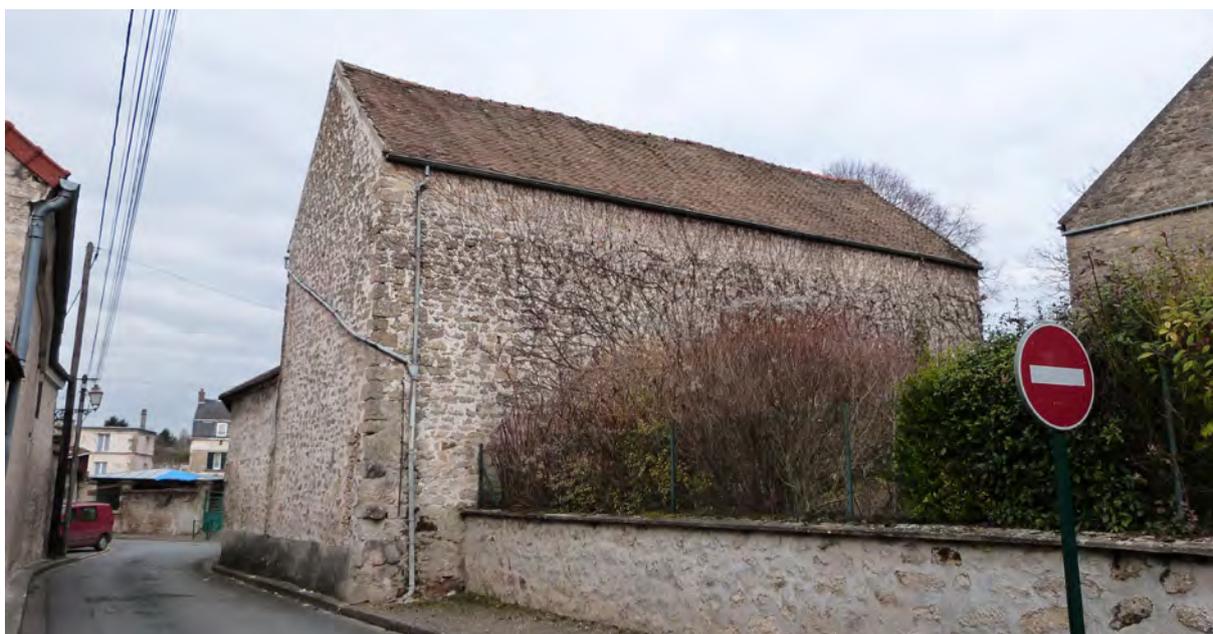
Évolution 1830-2017 : La ferme existait en 1830.

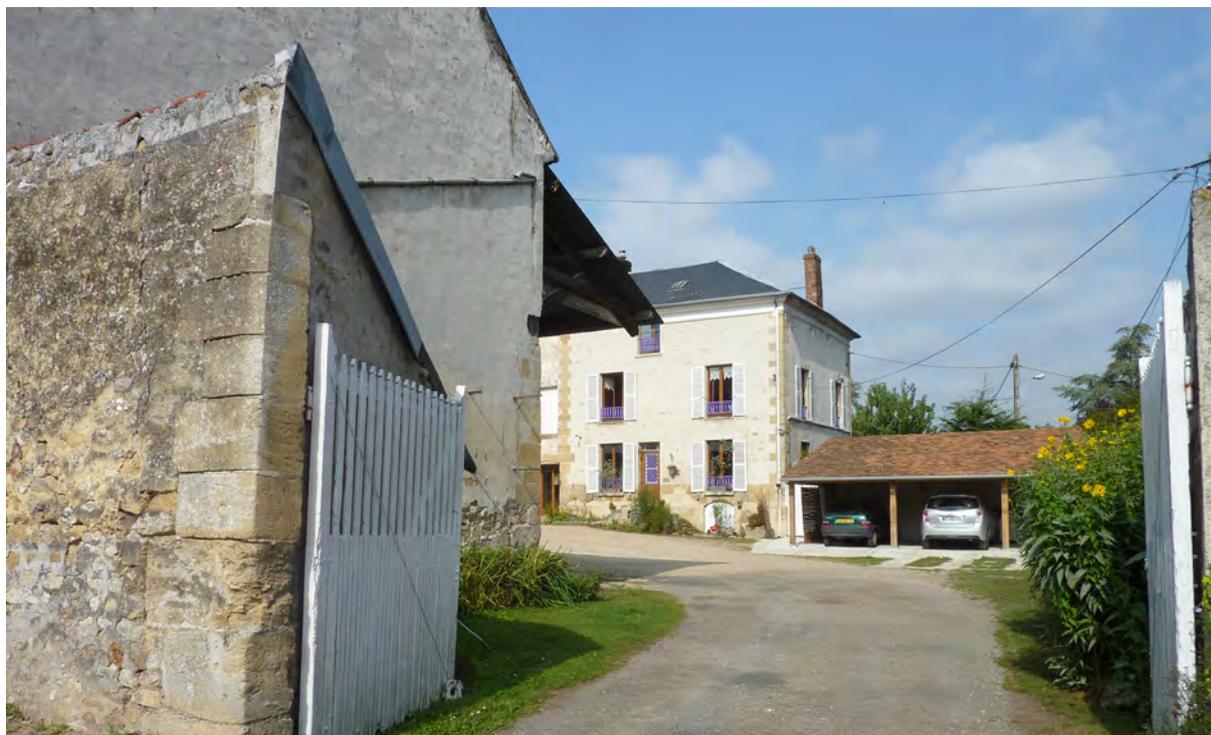
39, rue de la Vallée
Parcelles C 1341, C 1342, C 1343, C 1344
Ferme

- Au cœur du hameau de Saillancourt, sur la place du lavoir
- Ferme composée d'un logis et de bâtiments agricoles entourant une cour ; grand jardin à l'arrière

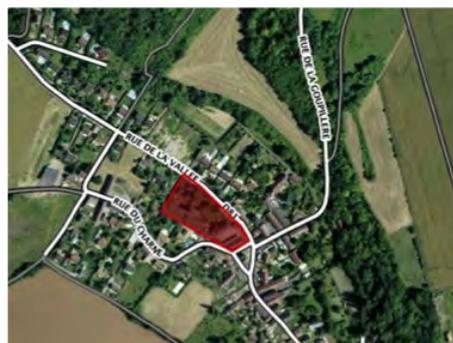
- Implanté en milieu de parcelle, à l'arrière de la cour
- Plan rectangulaire ; RDC surélevé + 2 étages + comble
- Façade en moellon enduite à la chaux ;
- Logis : ordonnancement régulier des percements ; chaînages d'angles en pierre de taille ; corniche
- Partie agricole : peu de percements ; trace d'une ancienne porte charretière (linteau)
- Toiture à quatre pans en ardoise ; souches de cheminée en briques

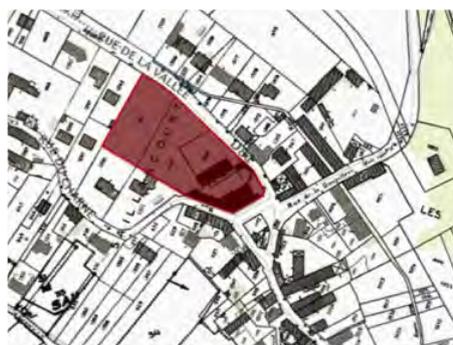
- Implanté à l'alignement de la voie, à l'avant de la cour
- Plan rectangulaire ; RDC + 1 étage + comble
- Façade en moellon jointé en creux à la chaux
- Peu d'ouvertures sur la rue
- Toiture à deux pans en tuile

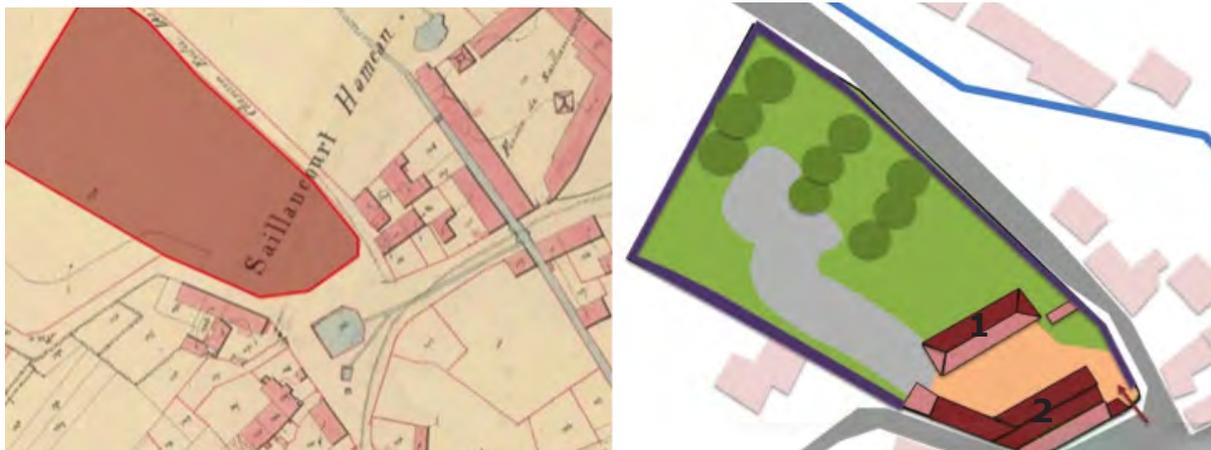
- Cour de ferme sur laquelle s'ouvrent les bâtiments ; sol en terre battue ; pieds de mur enherbés ;
- Vaste jardin à l'arrière du corps de ferme
- Ferme enceinte d'un mur haut en moellon jointé en creux à la chaux.

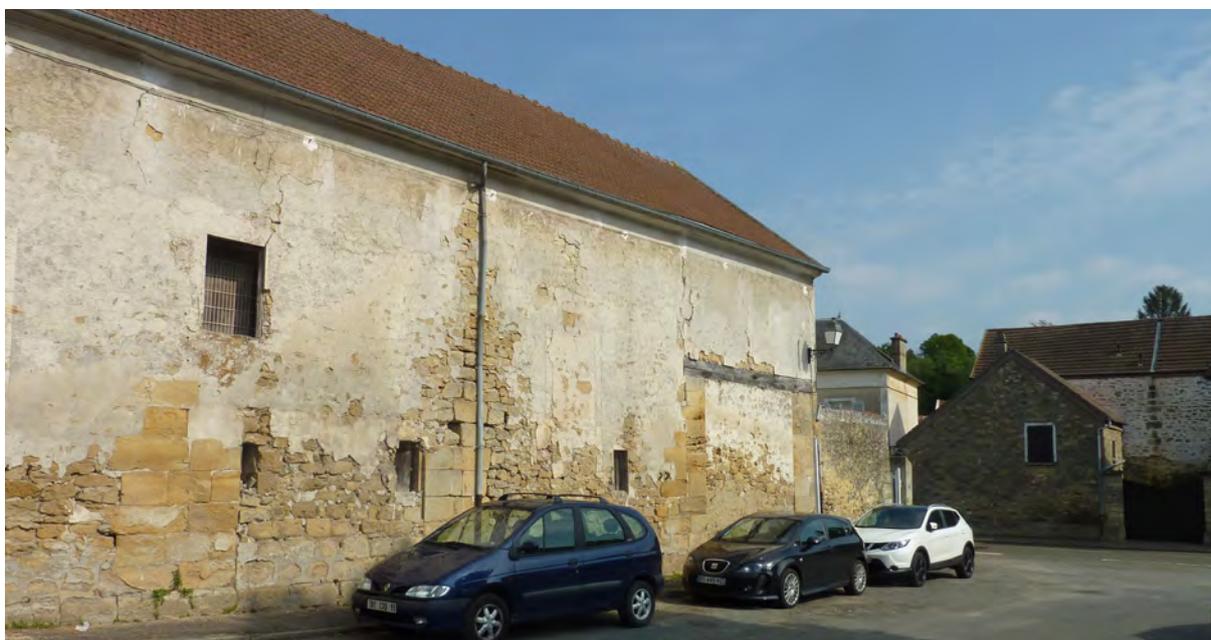
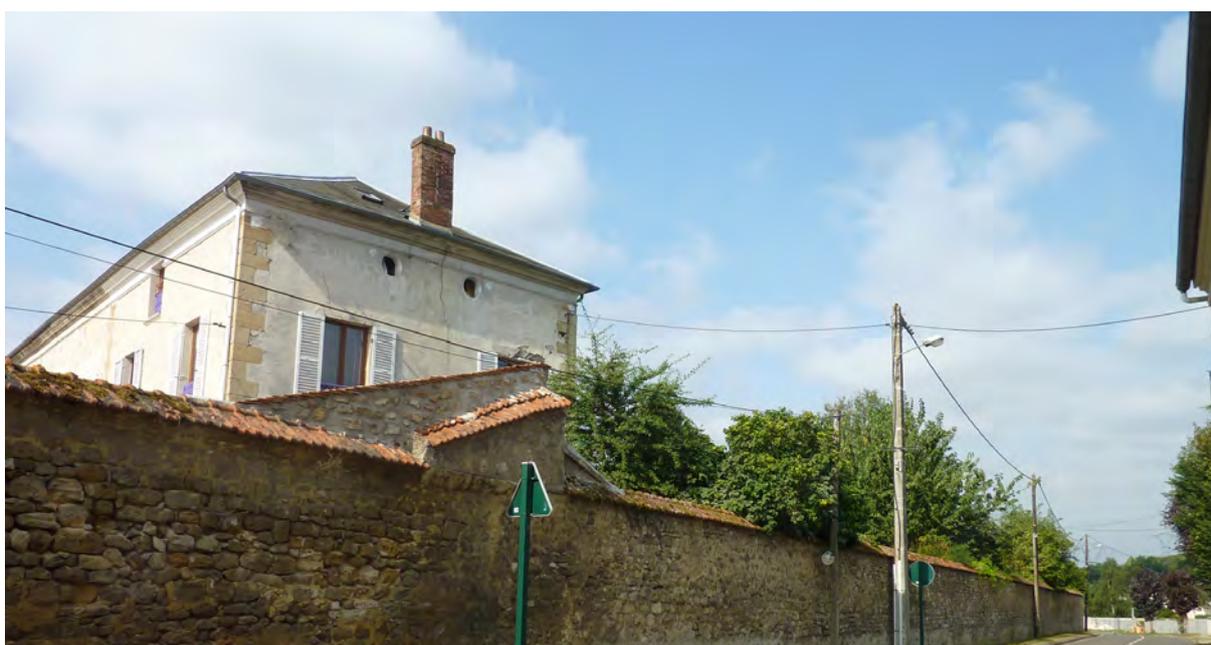
Évolution 1830-2017 : La ferme du lavoir n'existait pas en 1830.

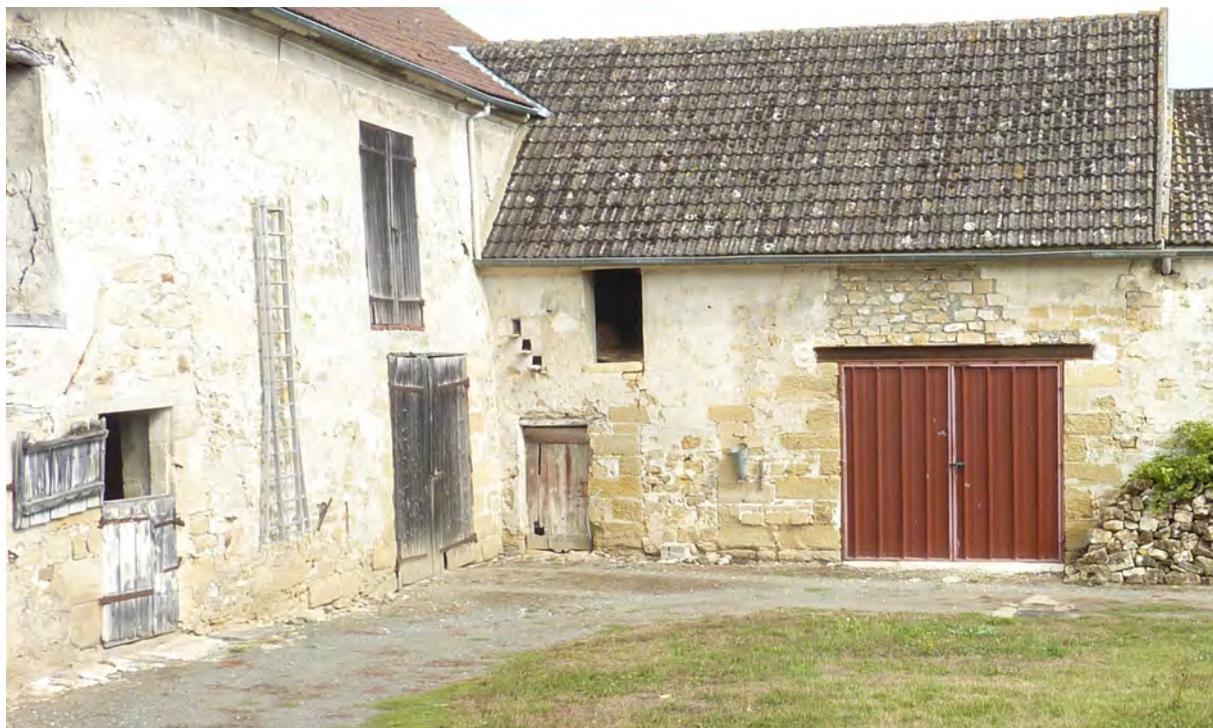
18, rue du Charné
Parcelles C 1439, C 1440, C 1441,
Ferme

- Dans le hameau de Saillancourt, en contre-bas de la rue du Charné
- Ferme composée de bâtiments agricoles, dont une partie en logement, implantés en L autour d'une cour

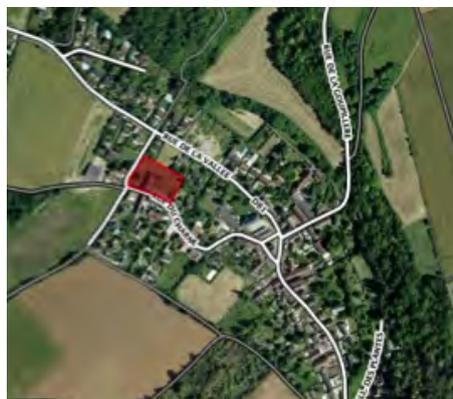
- Plan rectangulaire ; RDC + 1 étage + comble
- Façade en moellon enduite à la chaux ;
- Percements irréguliers ; fenêtres gerbières ; pare-vent en bois
- Dénaturation de la partie en logement : enduit au ciment et du pignon
- Toiture à deux pans en tuile mécanique

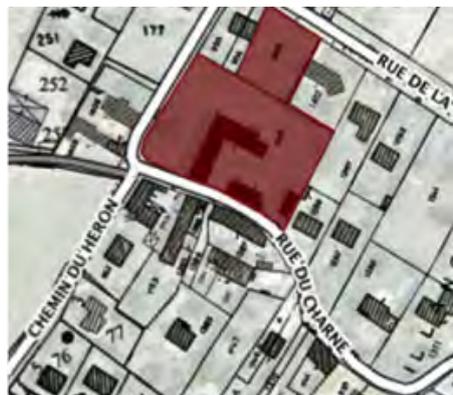
- Cour de ferme sur laquelle s'ouvrent les bâtiments ; sol en terre battue et gazonné au centre
- Ferme en partie encinte d'un mur haut en moellon jointé en creux à la chaux (mauvais état)

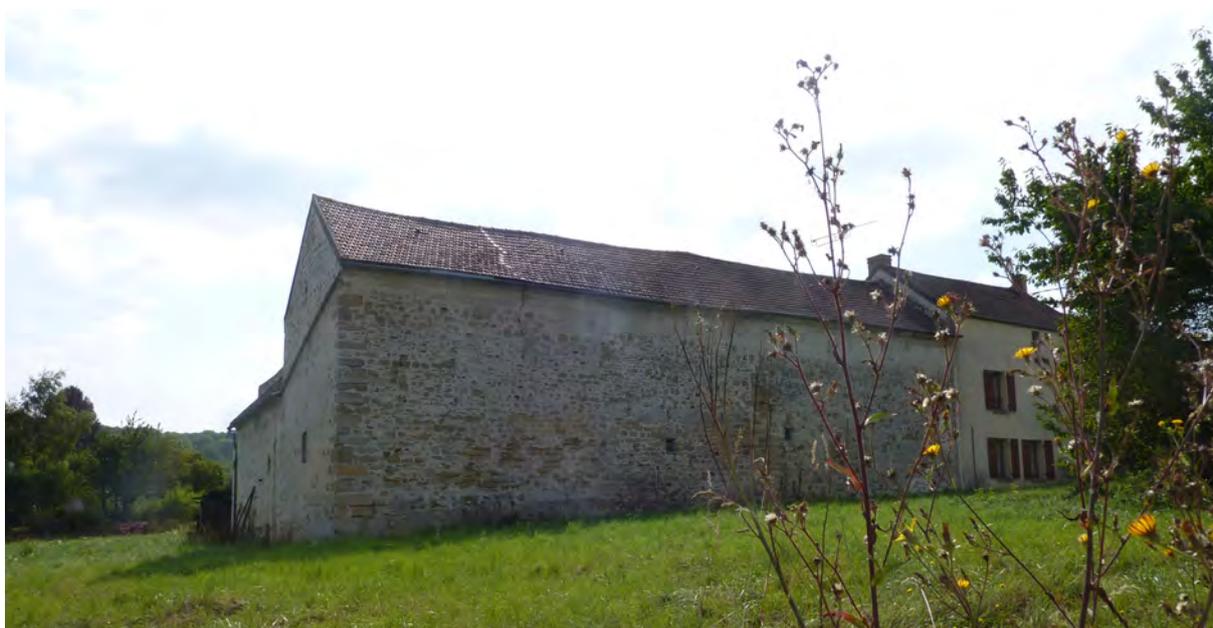
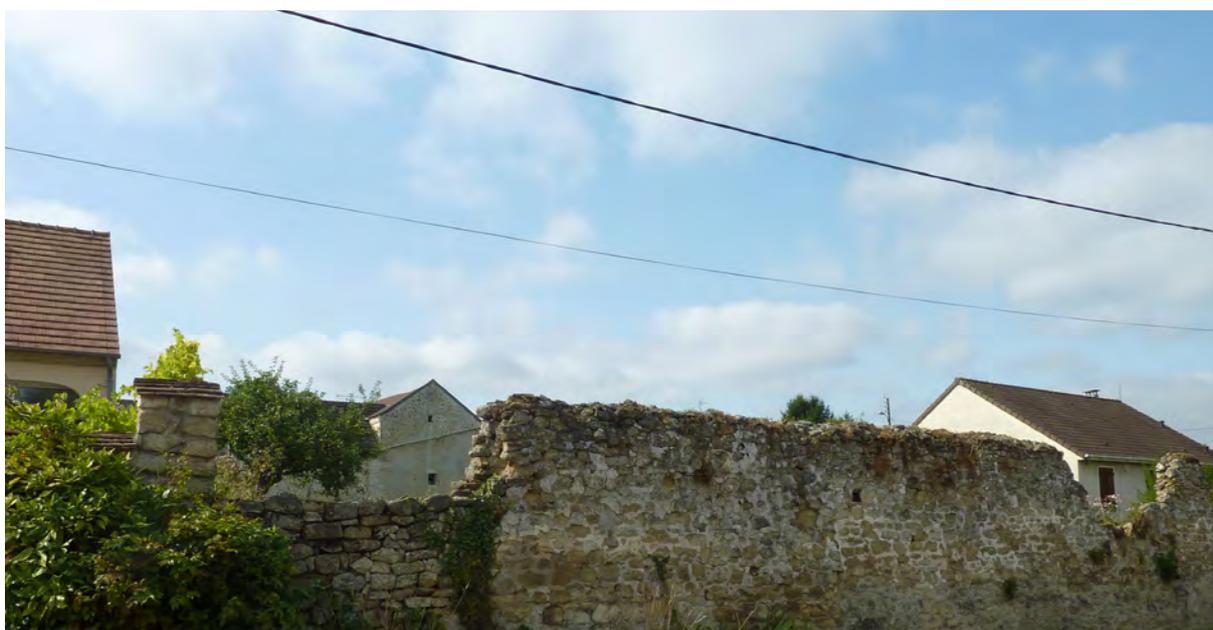
Évolution 1830-2017 : La ferme de la rue du Charné existait en 1830. Le bâtiment à l'est a été construit plus récemment.

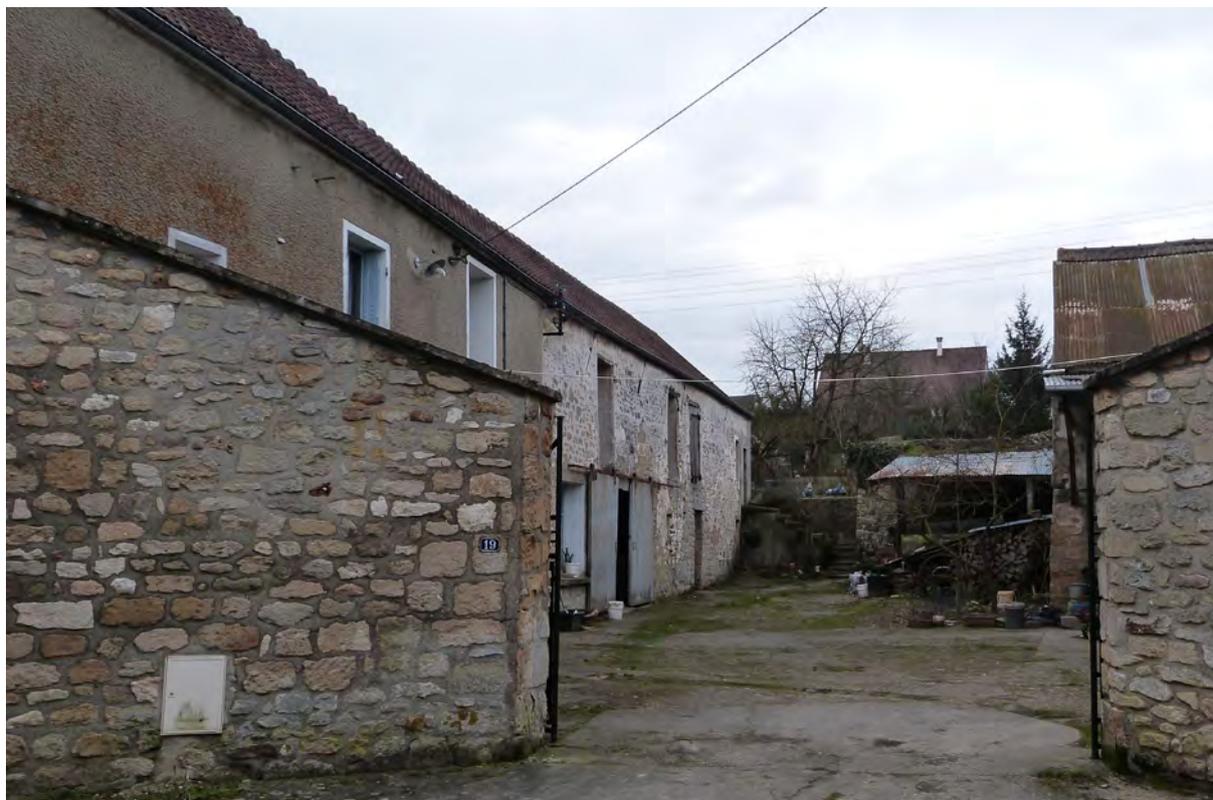
19, rue du Charné
Parcelle C 954
Ferme

- Au sud-ouest du hameau de Saillancourt
- Ensemble composé de deux bâtiments principaux et d'une grange autour d'une cour (la grange n'est pas visible depuis l'espace public)

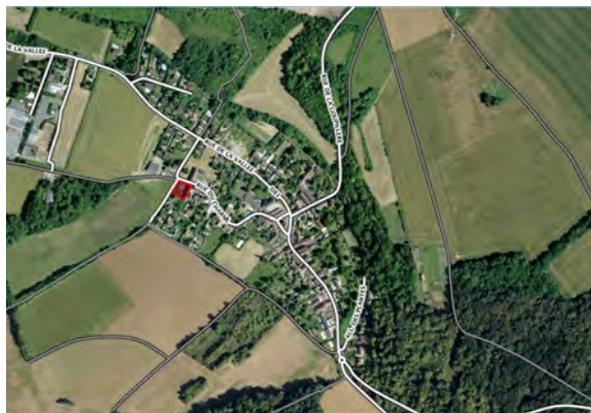
- Plan rectangulaire ; RDC + 1 étage + comble
- Façade en moellon jointé en creux à la chaux ; percements irréguliers de la façade sur cour
- Toiture à deux pans en tuile mécanique ; rive de toiture sobre
- Dénaturations : façade en partie enduite en ciment ; encadrement de baie en plâtre ; volets métalliques repliables

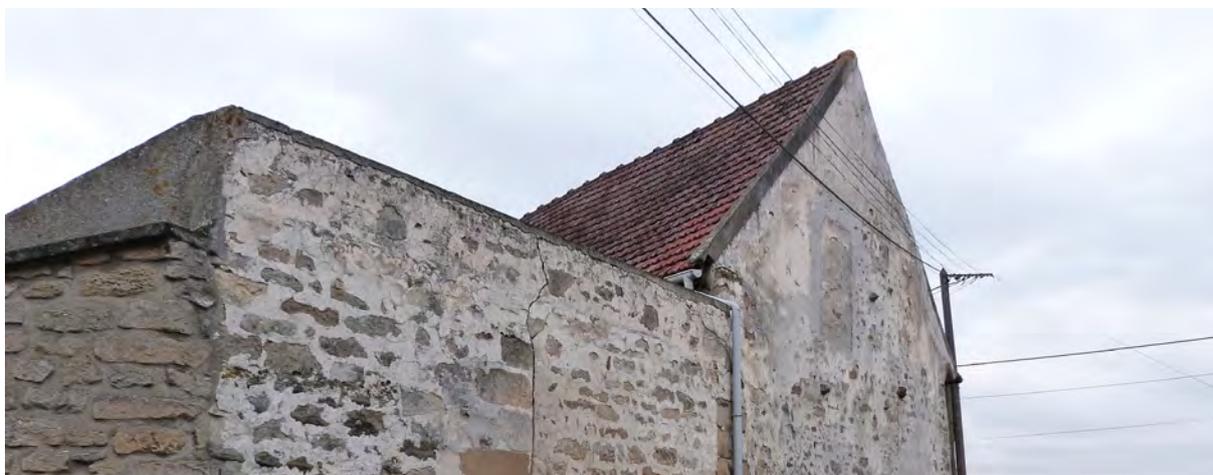
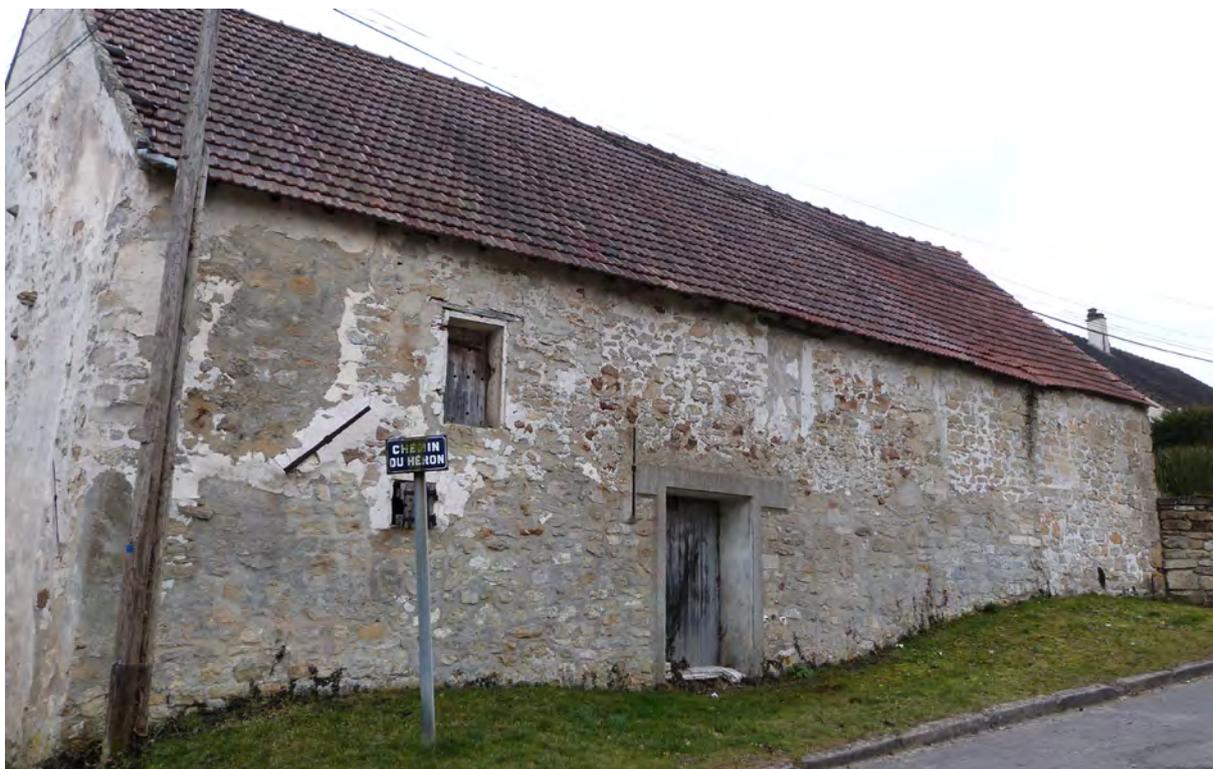
Évolution 1830-2017 : La ferme existait en 1830.

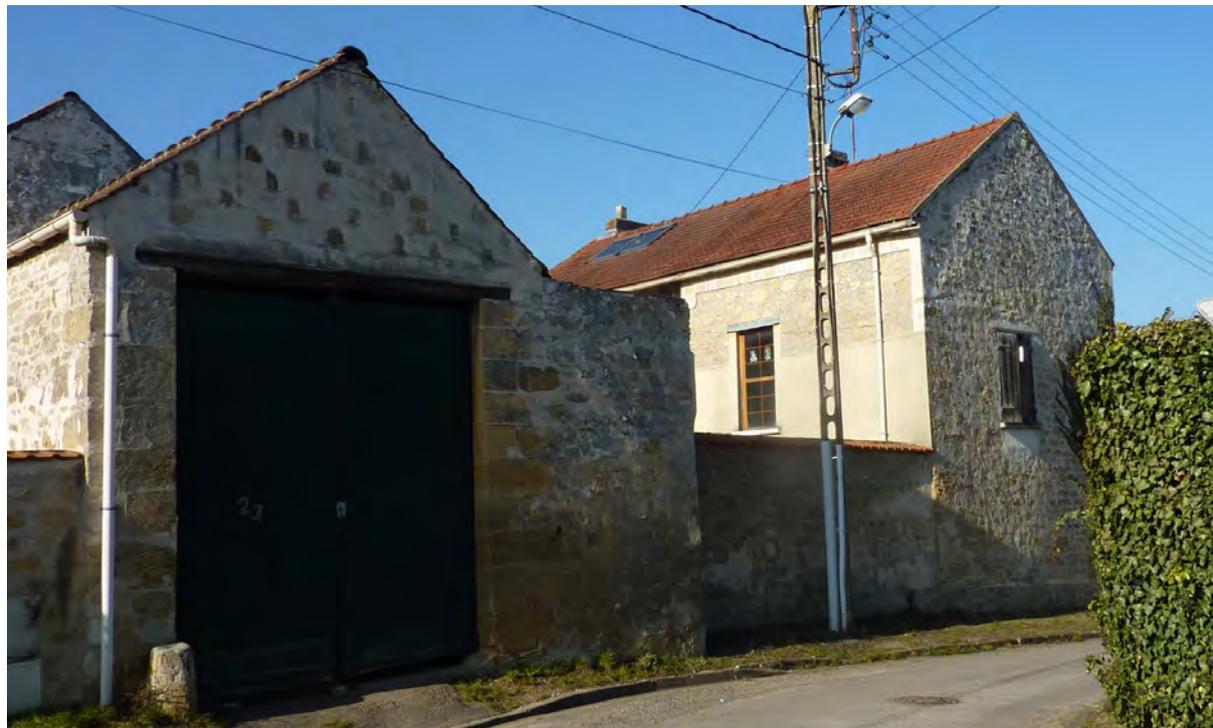
21, rue du Charné
Parcelles C 1408 et C 1409
Ferme

- Au sud-ouest du hameau de Saillancourt
- Ensemble composé de deux bâtiments agricoles implantés en pignon sur rue, de part et d'autre d'une cour centrale

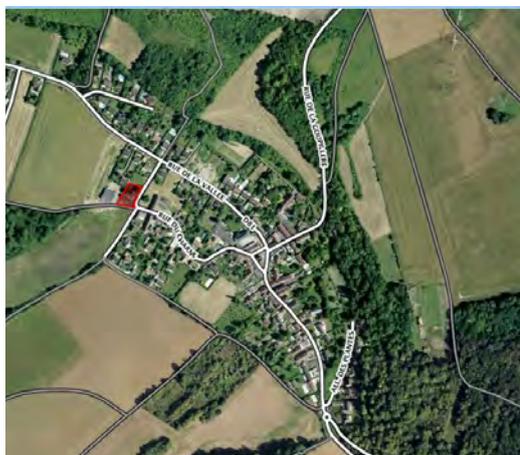
- Plan rectangulaire ; RDC + 1 étage + comble
- Façade en pignon en moellon enduit au plâtre (mauvais état)
- Façade sur cour en moellon beurré à la chaux dans la partie supérieure
- Un seul en pignon ; percements irréguliers de la façade sur cour
- Assises maçonnées ; pare-vent en bois
- Corniche
- Toiture à deux pans en tuile mécanique ; rive de toiture sobre
- Dénaturations : façade en partie enduite en ciment linteau métallique ; huisseries à petits carreaux

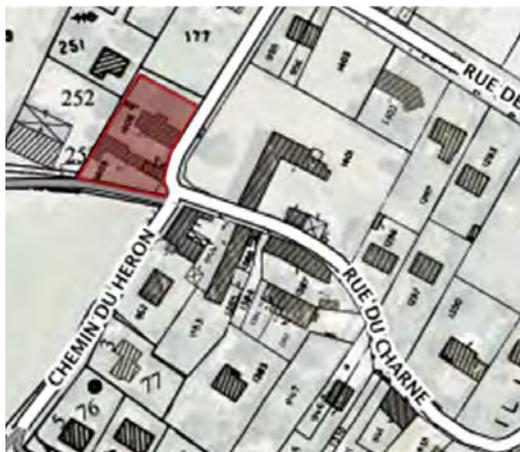
- Cour de ferme sur laquelle s'ouvrent les bâtiments
- Mur en moellon beurré à la chaux surmonté d'un chaperon en tuile entre les bâtiments
- Mur en moellon jointé en creux à la chaux (mauvais état) au nord du logis

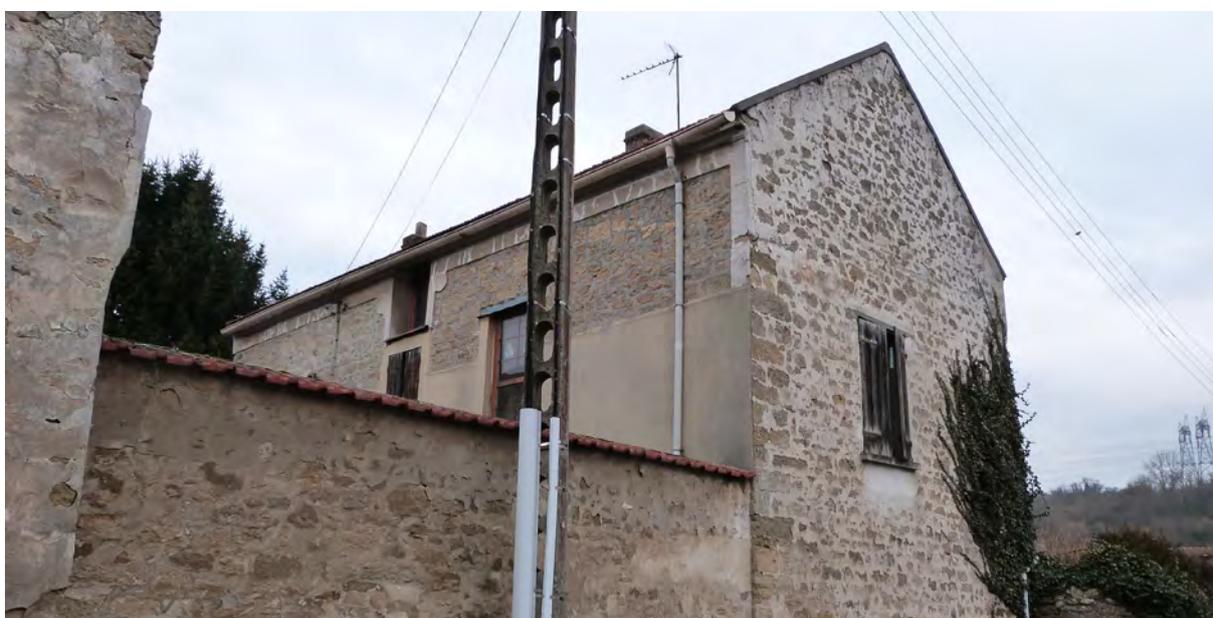
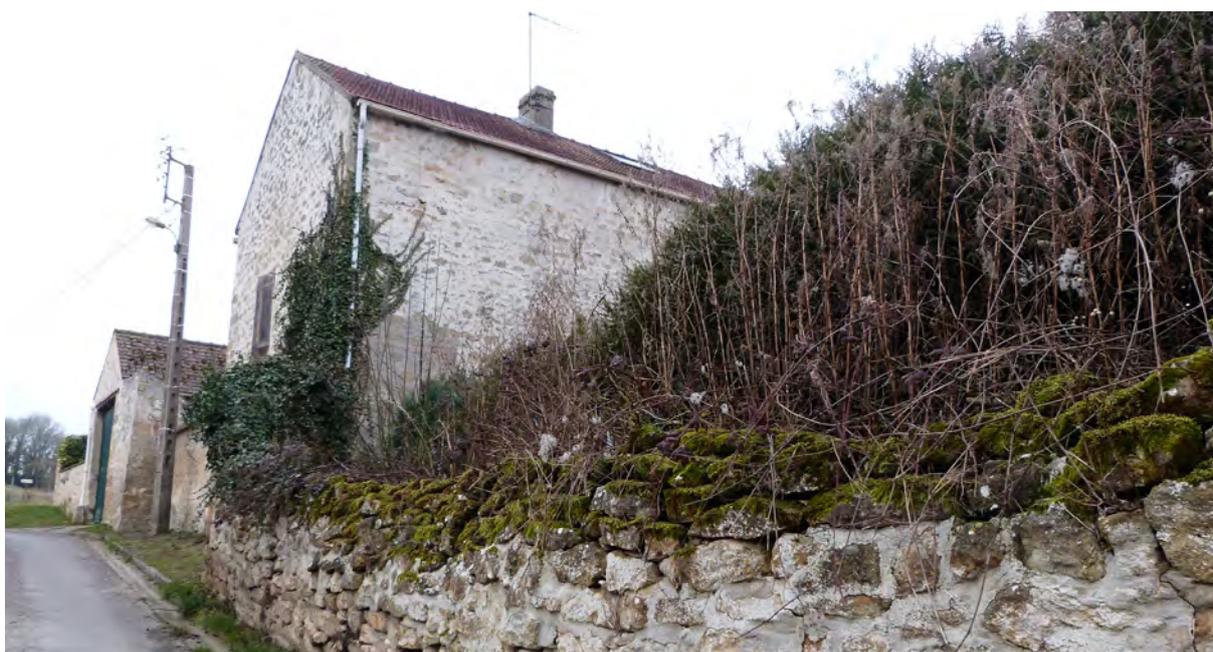
Évolution 1830-2017 : Seul le logis existait en 1830. Les bâtiments agricoles sont plus récents.

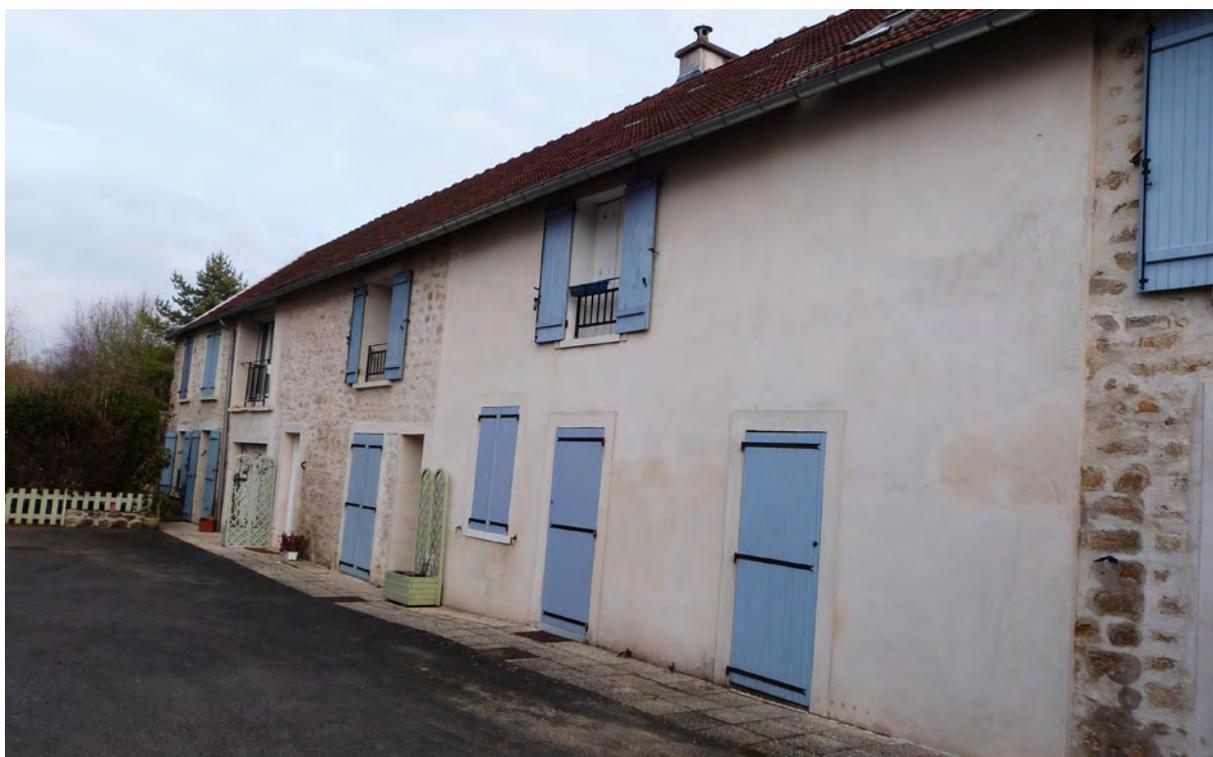
1, rue de la Goupillère
Parcelle C 966
Ferme

- À l'est du hameau de Saillancourt, à proximité de la place du Lavoir
- Ensemble composé de deux bâtiments, implantés en pignon sur rue autour d'une cour centrale, aujourd'hui transformés en logements
- Plans rectangulaires ; RDC + 1 étage + comble

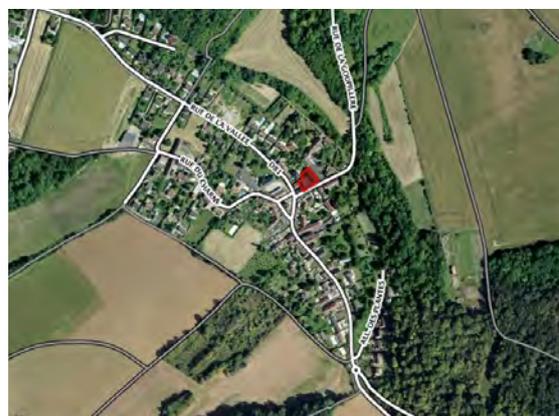
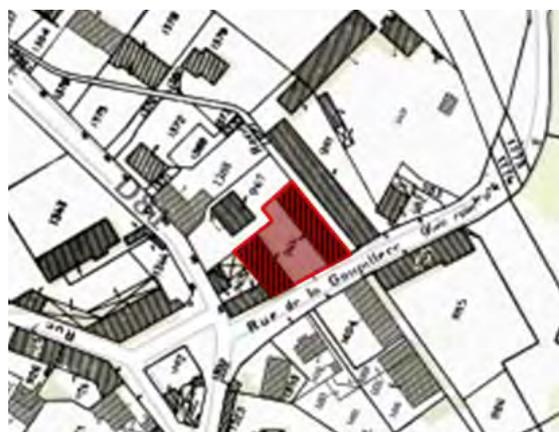
- Mur en moellon beurré à la chaux surmonté d'un chaperon maçonné
- Dénaturation : imperméabilisation de la cour

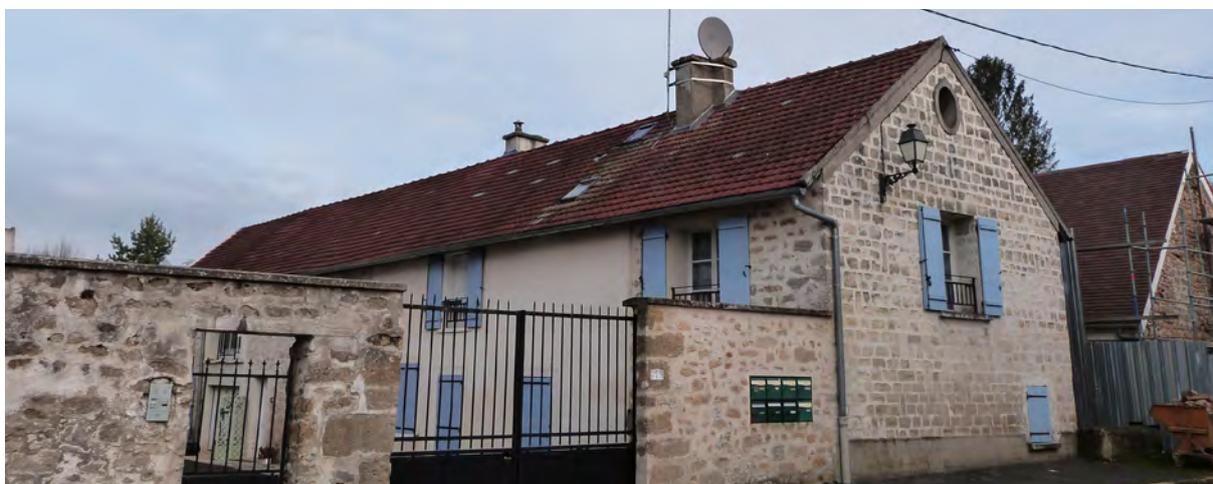
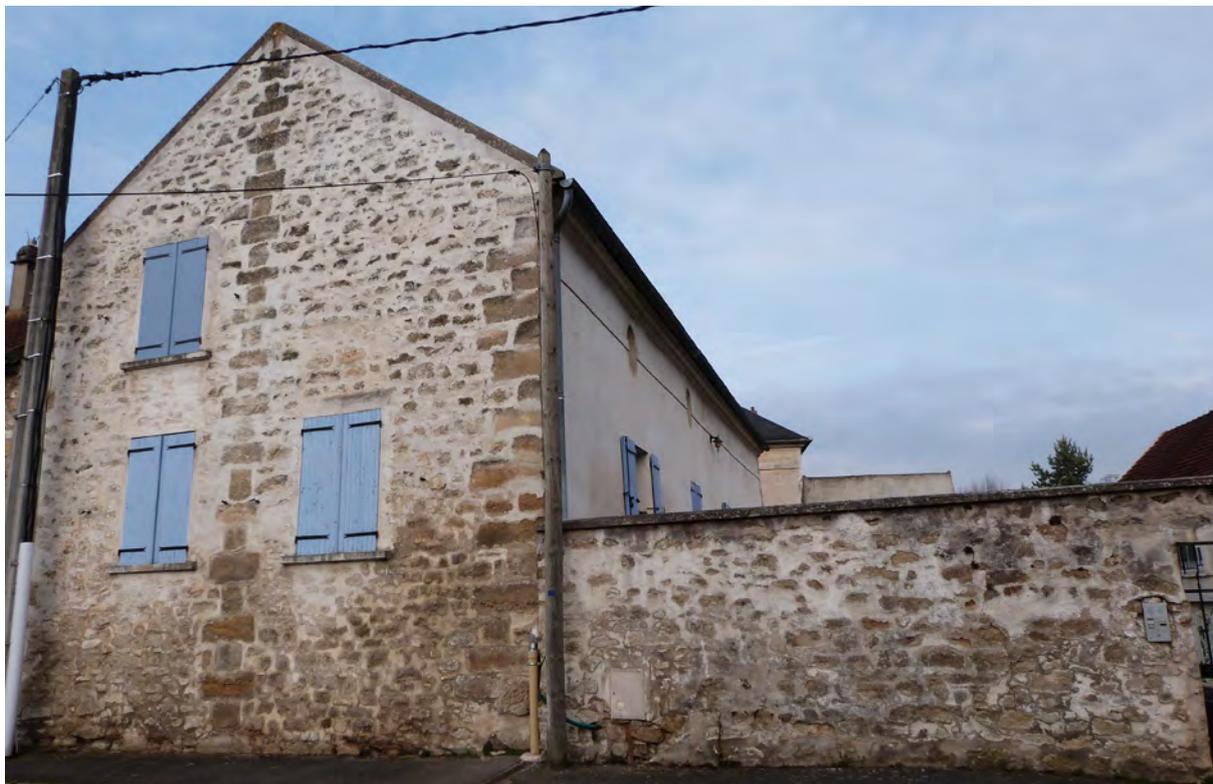
Évolution 1830-2017 : Le bâtiment existait en 1830. Le bâtiment ouest est plus récent. Il a remplacé un bâtiment antérieur.
