Sagy

Plan local d'urbanisme

Éléments du patrimoine à protéger

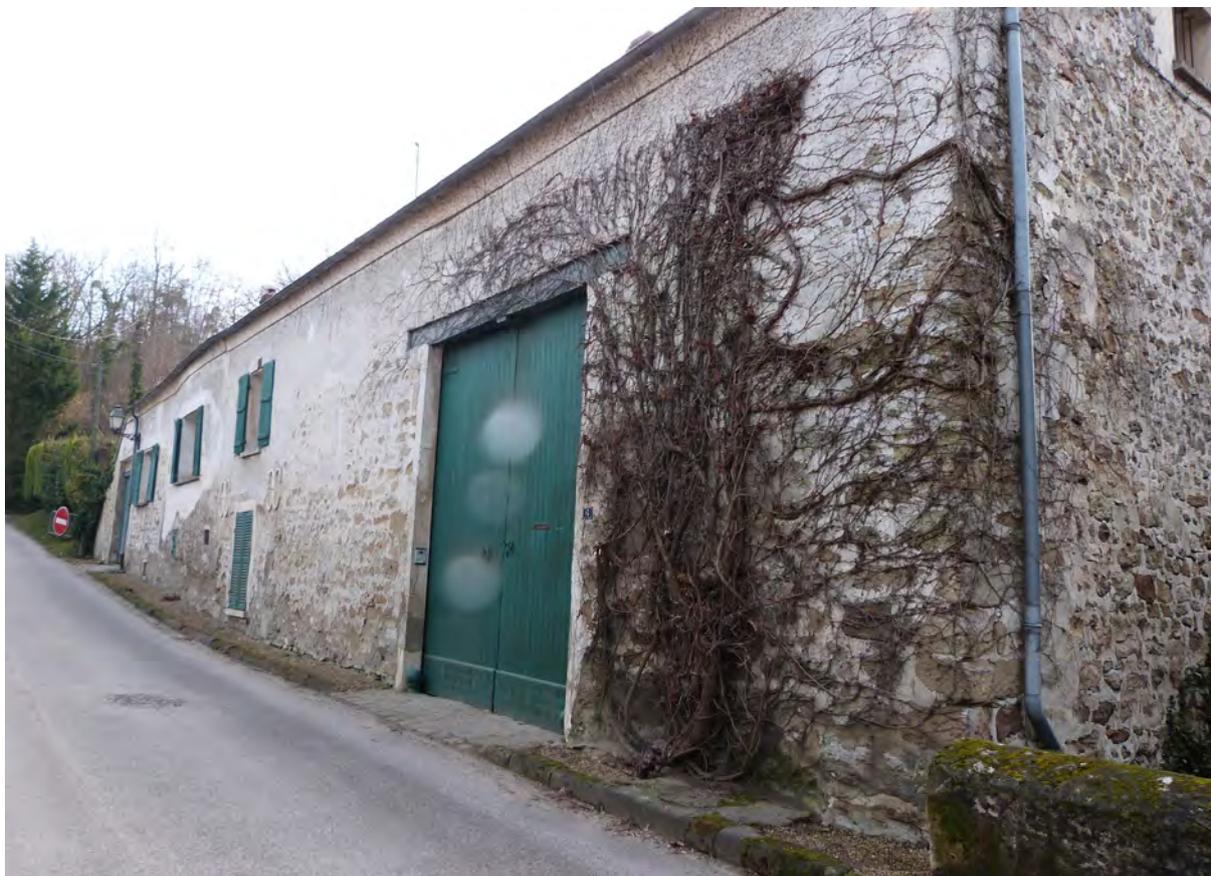
6, rue de la Goupillère
Parcelles C 984 et C 985
Ferme

- En limite est du hameau de Saillancourt
- Ensemble composé d'un bâtiment principal et d'une annexe, implantés à l'alignement de la rue
- Plan rectangulaire ; RDC + 1 étage + comble

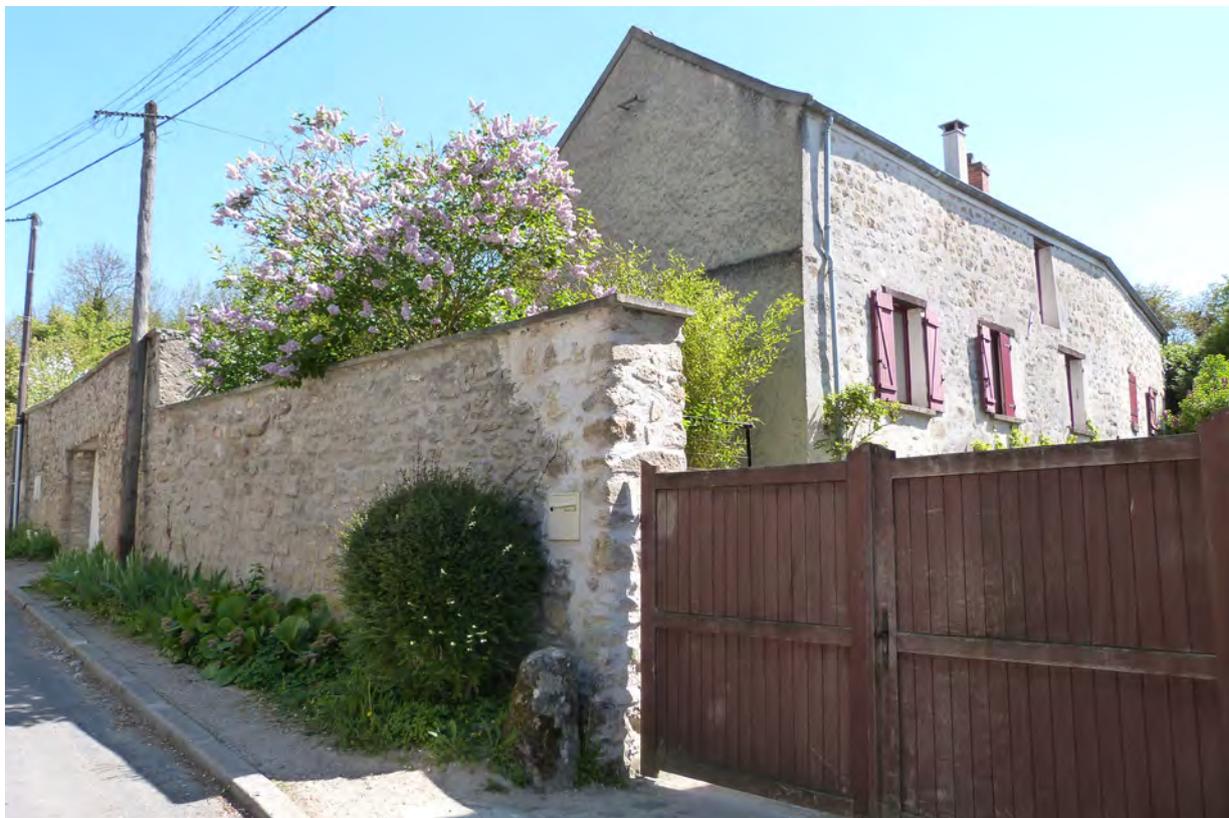
18, rue Narcisse Aussenard
Parcelle D 969
Ferme

- Dans le cœur historique du hameau du Grand-Mesnil
- Bâtiment implanté en retrait d'alignement
- Plan rectangulaire ; RDC + 1 étage + comble

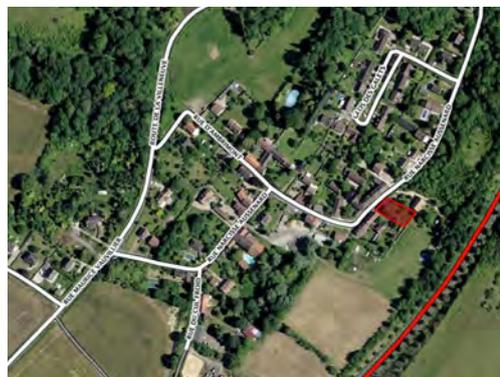
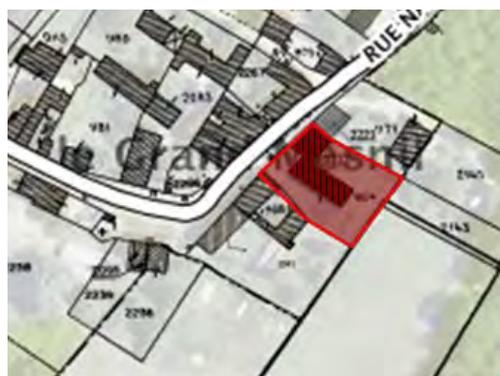
Élément n°10

- Façade en pignon sur rue enduite en ciment
- Façade en mur gouttereau sur cour en moellon beurré à la chaux
- Pignon aveugle ; percements irréguliers de la façade sur cour ; pare-vent en bois
- Sobriété des modénatures : assises maçonnées
- Dénaturation : volet en écharpe

- Toiture à deux pans
- Tuile mécanique
- Rive de toiture sobre

- Mur haut en moellon jointé en creux à la chaux surmonté d'un chaperon maçonné ; en escalier pour s'adapter à la pente de la voie
- Portail en bois
- Pieds de mur enherbés sur la rue
- Dénaturation : porte de garage en PVC percée dans le mur haut en moellon

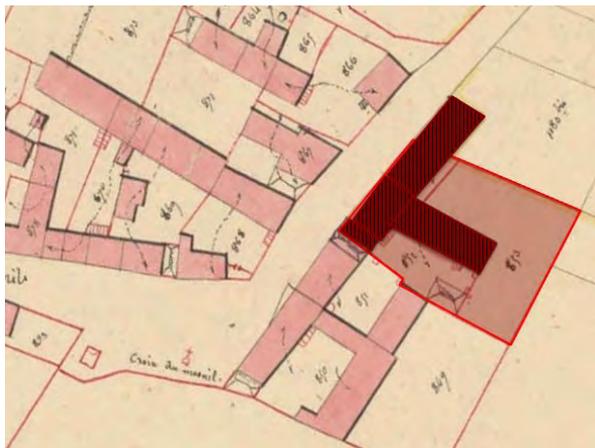
Évolution 1830-2017 : En 1830, ce bâtiment existait et faisait partie d'un corps de ferme plus important. Les deux bâtiments à l'alignement de la rue ont disparu. Le garage est plus récent.

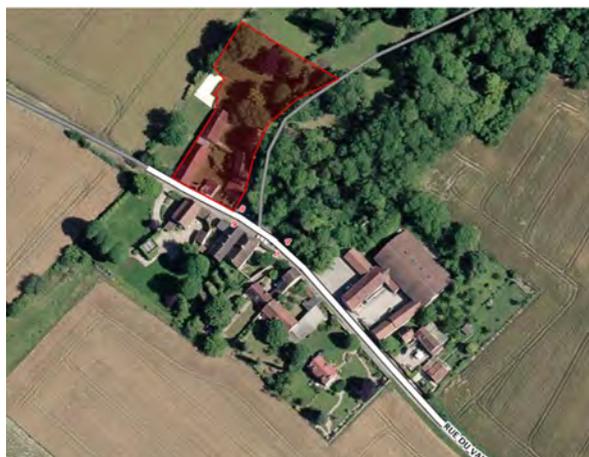
Élément n°12

- Au hameau du Petit-Mesnil
- Ensemble composé de deux maisons d'habitation et de bâtiments agricoles implantés autour d'une cour

- Plan rectangulaire ; RDC + 1 étage + comble
- Façade en pignon sur rue en moellon jointé en creux à la chaux
- Assises ; pare-vents en bois
- Toiture à deux pans en tuile mécanique : rive de toiture sobre
- Dénaturation : du pignon

- Plan rectangulaire ; RDC + 1 étage + comble
- Façade en moellon beurré à la chaux
- Percements irréguliers
- Porte accessible par un escalier en pierre ; deux portes semi-enterrées
- Toiture à deux pans en tuile mécanique ; rive de toiture sobre

- Plans rectangulaires ; RDC + 1 + comble ; annexe agricole en RDC
- Façades sur rue enduites
- Percements rares et irréguliers sur sente
- Toitures à deux pans en tuile plate
- Dénaturation : annexe agricole percée d'une porte de garage métallique

- Cour de ferme ; sol engazonné
- En limite séparative, mur en moellon jointé en creux à la chaux percé surmonté d'un chaperon en brique
- Grande croix de carrefour en pierre sur le chaperon du mur

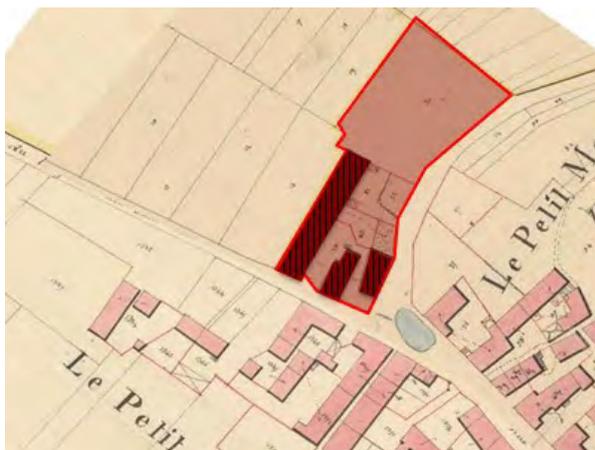
Évolution 1830-2017 : La ferme existait en 1830. Les bâtiments d'habitation et les bâtiments agricoles sont présents sur le cadastre napoléonien. L'un des bâtiments agricoles est également présent. L'annexe agricole est plus récente. Un des bâtiments en pignon sur rue a disparu.

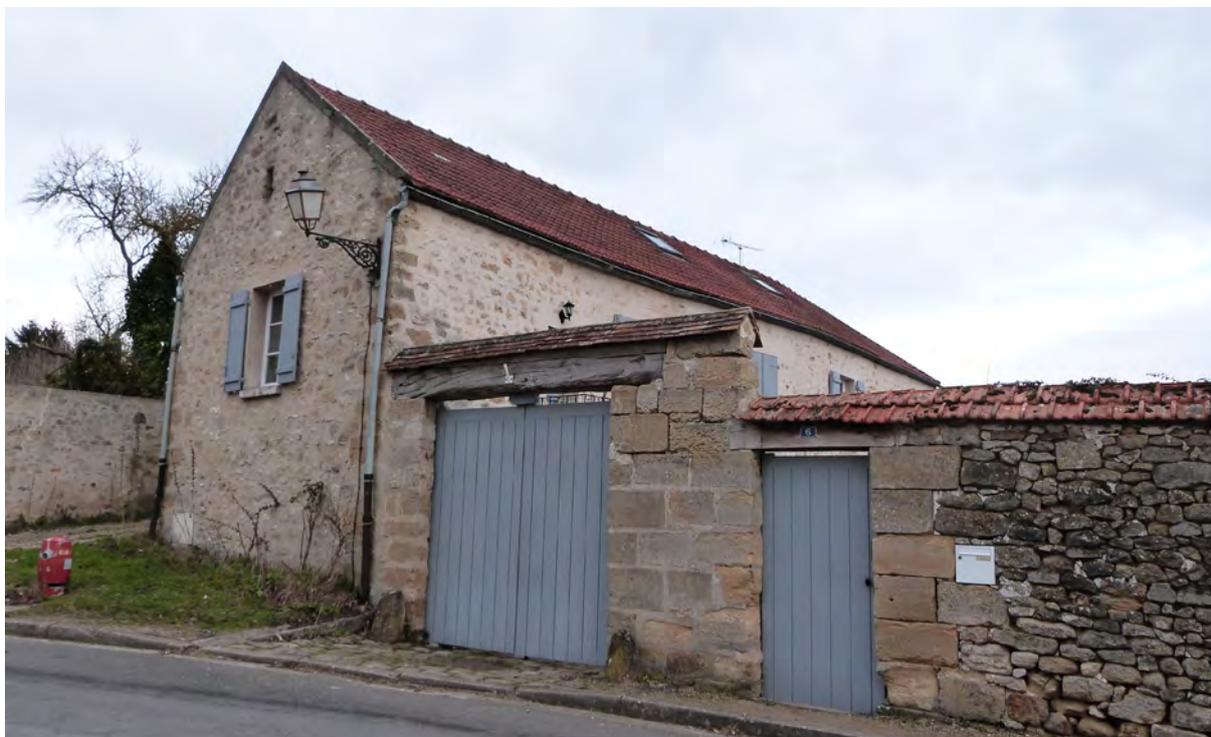
6, rue de l'église
Parcelle D 1429
Maison rurale

- Au nord du centre historique du village, en face de l'église
- Maison rurale en pignon sur rue dans un terrain clos
- Plan rectangulaire ; RDC surélevé + comble

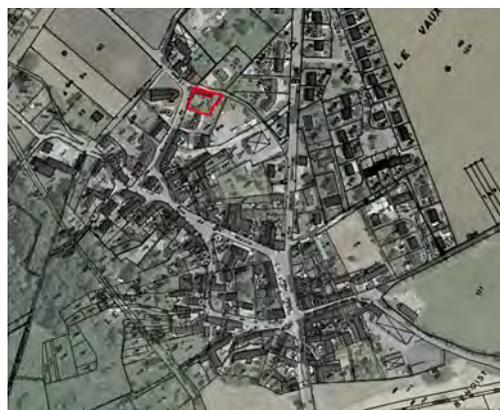
Élément n°13

- Façades en pignon sur rue et en mur gouttereau sur jardin en moellon jointé à la chaux
- Façade en mur gouttereau sur sente en moellon
- Percements de forme rectangulaire, plus hauts que larges
- Sobriété des modénatures : assises en pierre ; pare-vent en bois
- Dénaturations : du pignon

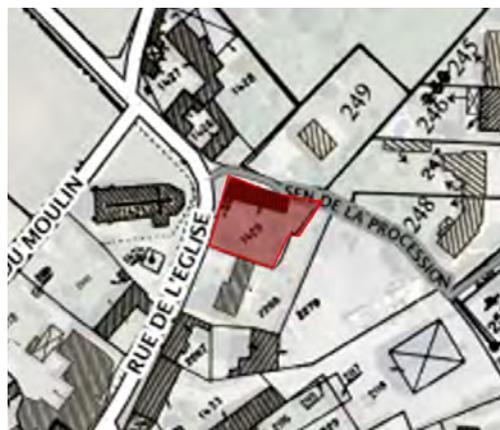
- Toiture à deux pans
- Tuile mécanique
- Rive de toiture sobre

- Mur haut en moellon surmonté d'un chaperon en tuile
- Portail et porte piétonne en bois percé dans le mur en moellon et soutenu par un encadrement en pierre de taille

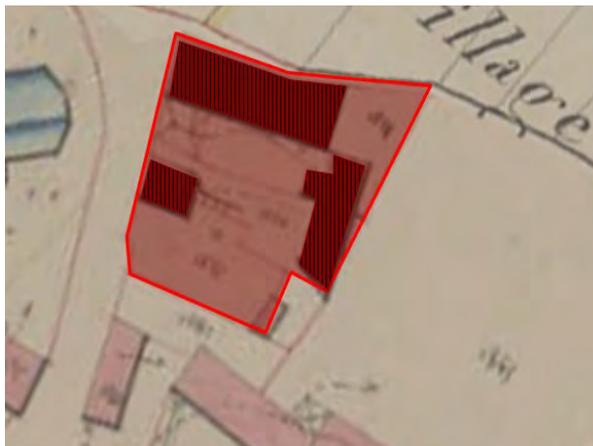
Évolution 1830-2017 : Cette maison rurale existait en 1830. À l'intérieur, elle est datée de 1770. Certaines annexes agricoles ont disparu.

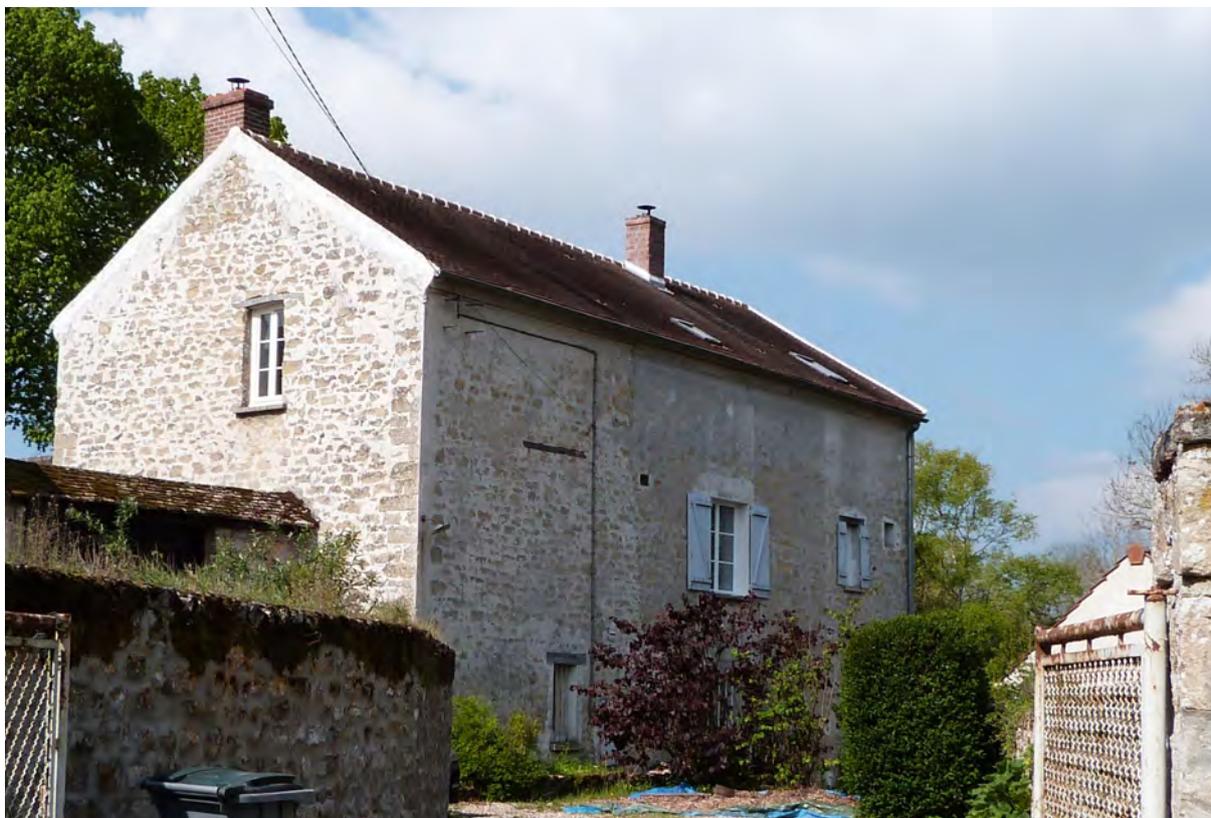
18, rue des Près
Parcelle D 1766
Maison rurale

- À l'entrée nord du hameau de Chardronville
- Bâtiment principal d'une maison rurale dont les annexes agricoles ont disparu
- Plan rectangulaire ; RDC + 2 étages + comble

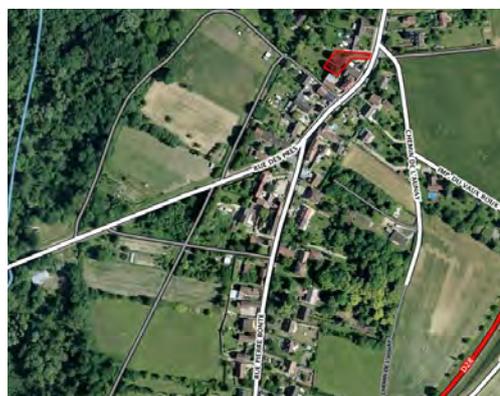
Élément n°15

- Façades en moellon beurré à la chaux, et en partie enduite en plâtre
- Percements rares et irréguliers
- Assises maçonneries ; pare-vent en bois
- Évier en pierre
- Dénaturations : du pignon ; volets en écharpe

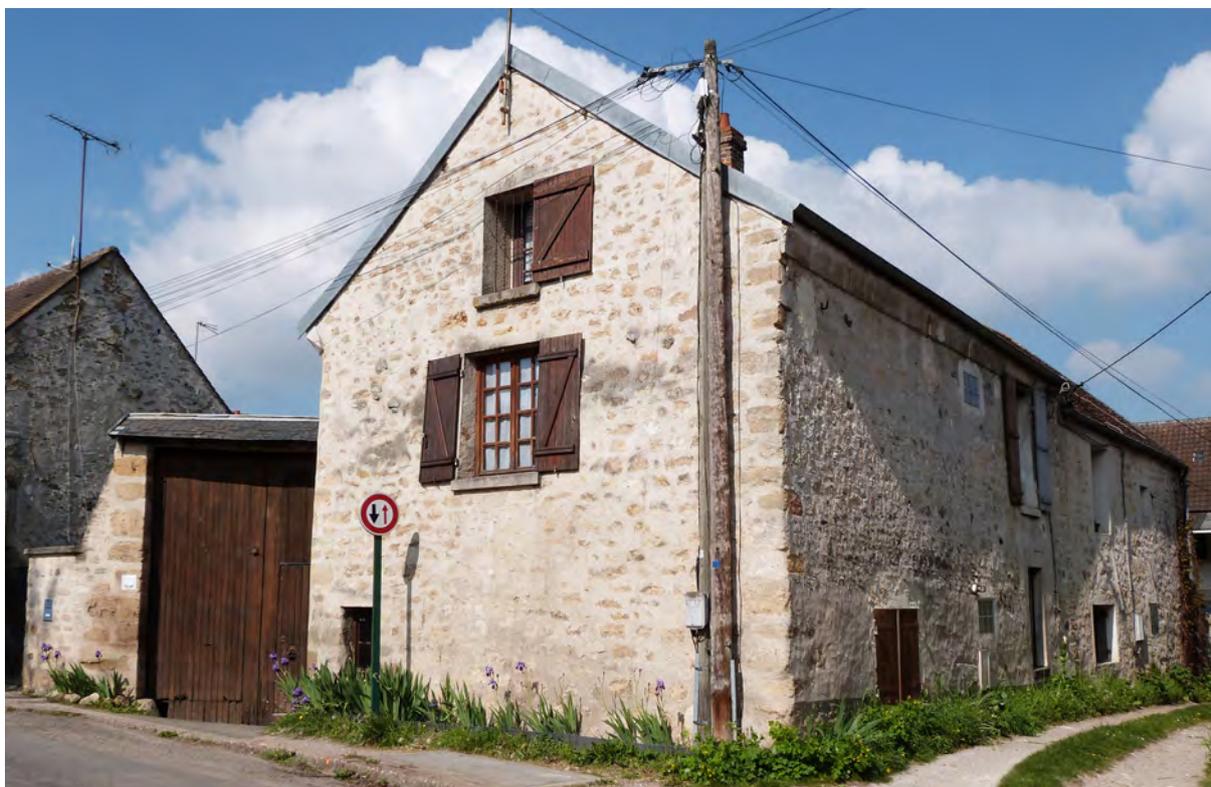
- Au nord du hameau de Chardronville
- Maison rurale en pignon sur rue implantée sur un terrain clos par un mur haut en moellon et abritant aujourd'hui deux logements (toitures différentes)
- Plan rectangulaire ; RDC + 1 étage + comble

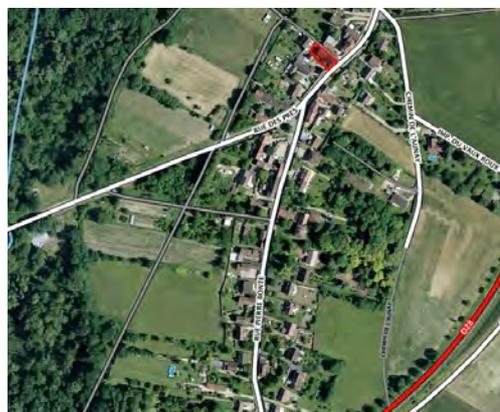
Élément n°16

- Façades en moellon beurré à la chaux
- Percements irréguliers
- Assises maçonnées ; pare-vent en bois
- Dénaturations : percements des pignons ; huisseries à petits carreaux en PVC ; volets en écharpe

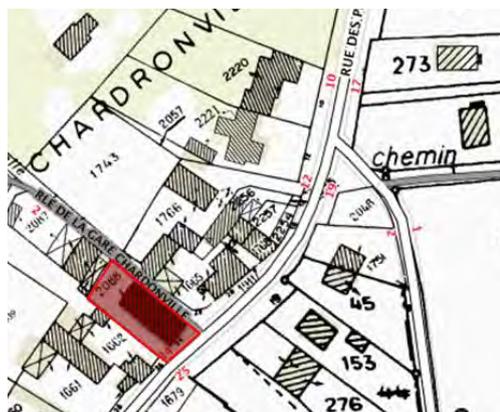
- Partie sud : toiture à deux pans ; souches de cheminée en brique ; dénaturations : ardoise ; rive de toiture métallique
- Partie nord : toiture à deux pans en tuile mécanique rive de toiture sobre

- Porte charretière (perte de continuité de la hauteur du mur en moellon avec la parcelle voisine)
- Pieds de mur enherbés
- Dénaturation : chaperon en ardoise

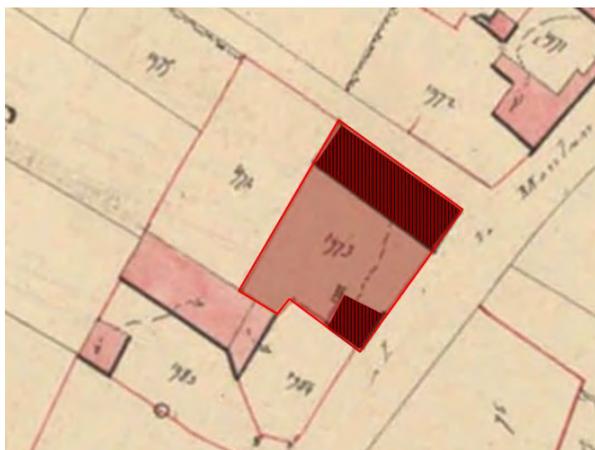
Évolution 1830-2017 : La maison rurale existait en 1830.

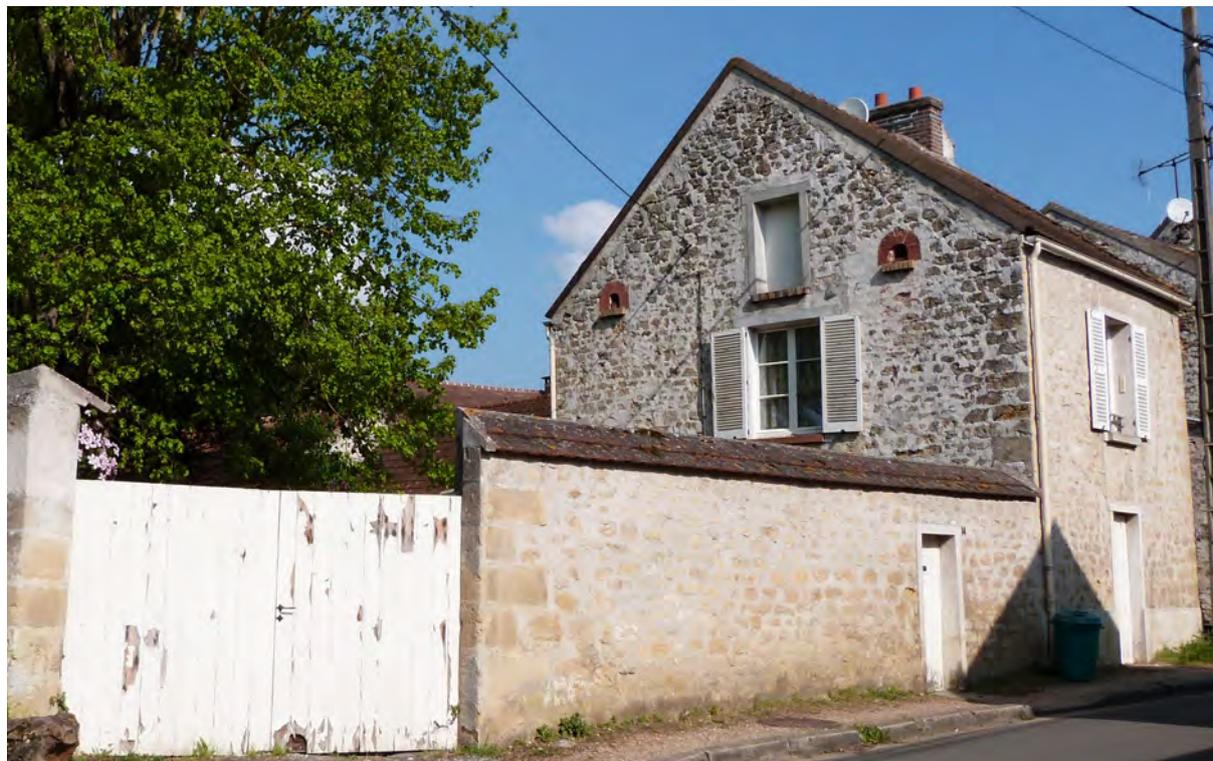
14, rue Pierre Bonte
Parcelle D 1639
Maison rurale

- À l'alignement de la rue principale du hameau de Chardonville
- Maison rurale en mur gouttereau sur rue et annexes agricoles accolées (invisibles depuis la rue), implantées sur un terrain clos par un mur haut
- Rénovation postérieure de la façade principale en pignon du bâtiment principale
- Plan rectangulaire ; RDC + 1 étage + comble ;

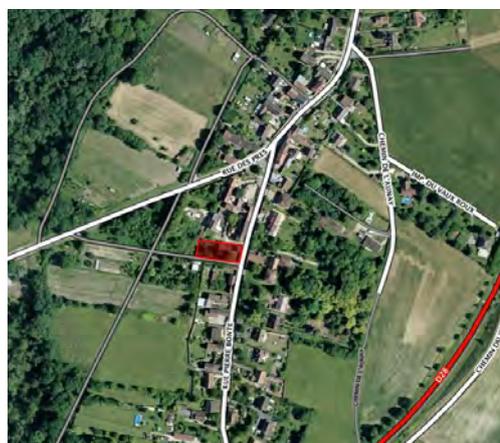
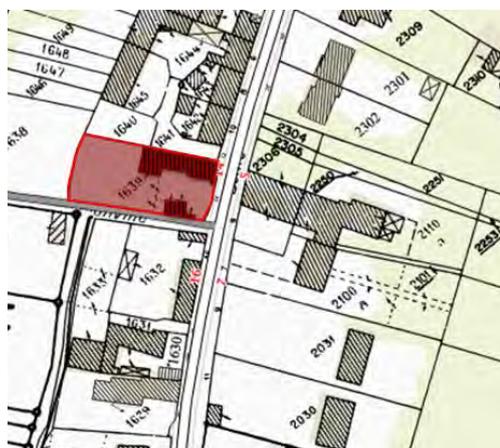
Élément n°17

- Mur haut en moellon jointé en creux à la chaux, surmonté d'un chaperon en tuile (côté rue)
- Grand portail en bois à l'angle du terrain
- Porte piétonne en bois intégrée dans le mur

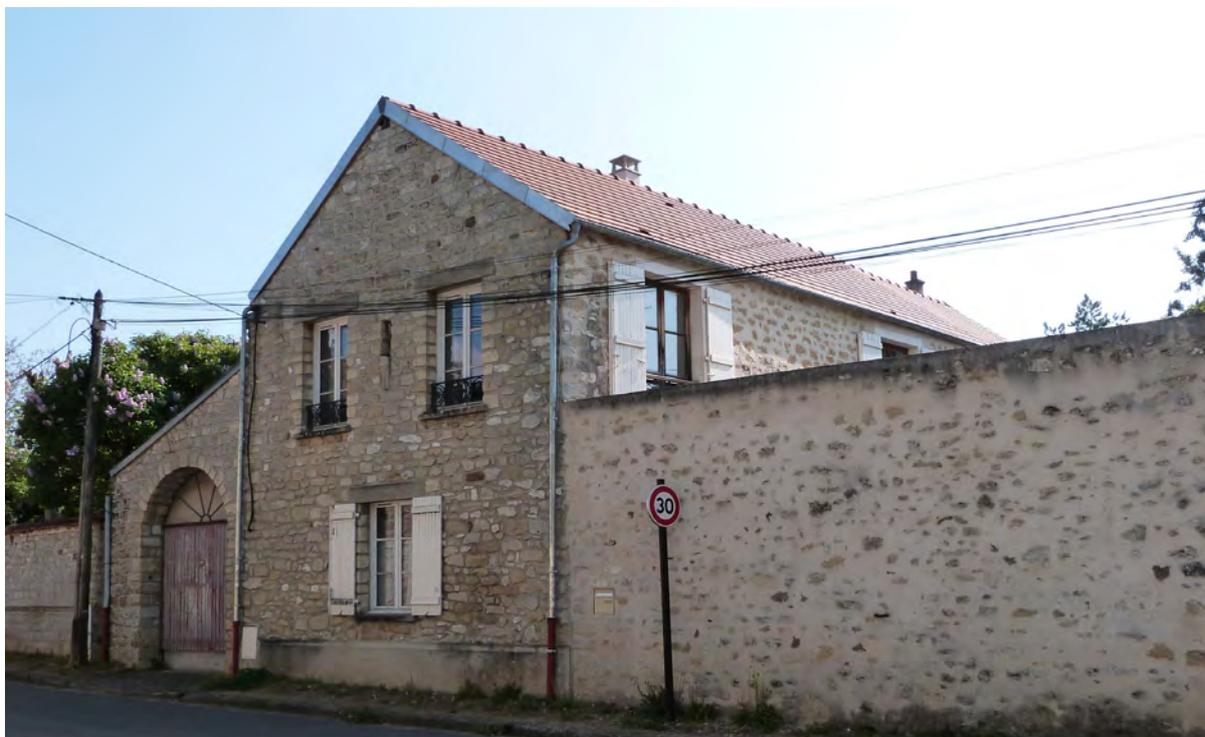
5, rue Pierre Bonté
Parcelle D 2306
Maison rurale

- À l'alignement de la rue principale du hameau de Chardonville
- Maison rurale en pignon sur rue avec extension sur toute la longueur
- Plan rectangulaire ; RDC + 1 étage + comble ; extension en RDC

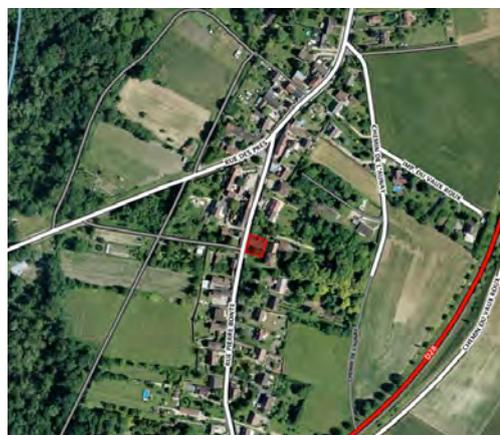
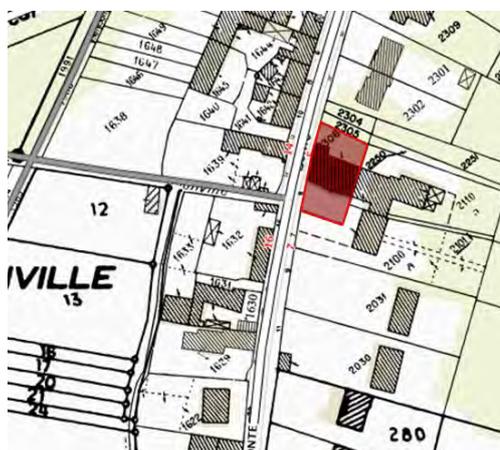
Abords des bâtiments

- Mur haut en moellon beurré à la chaux
- Portail métallique
- Portail en bois de forme arquée inséré dans la façade de l'extension

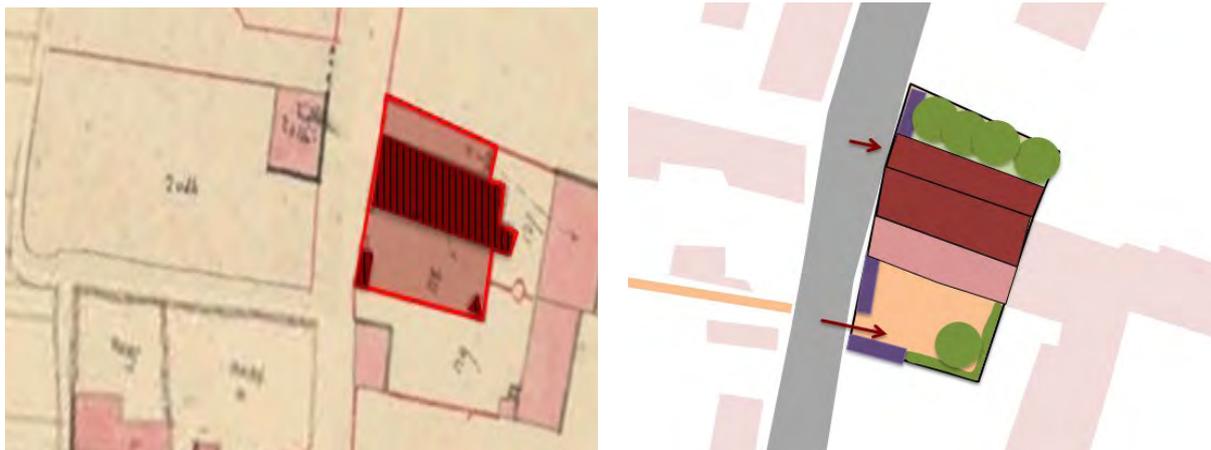
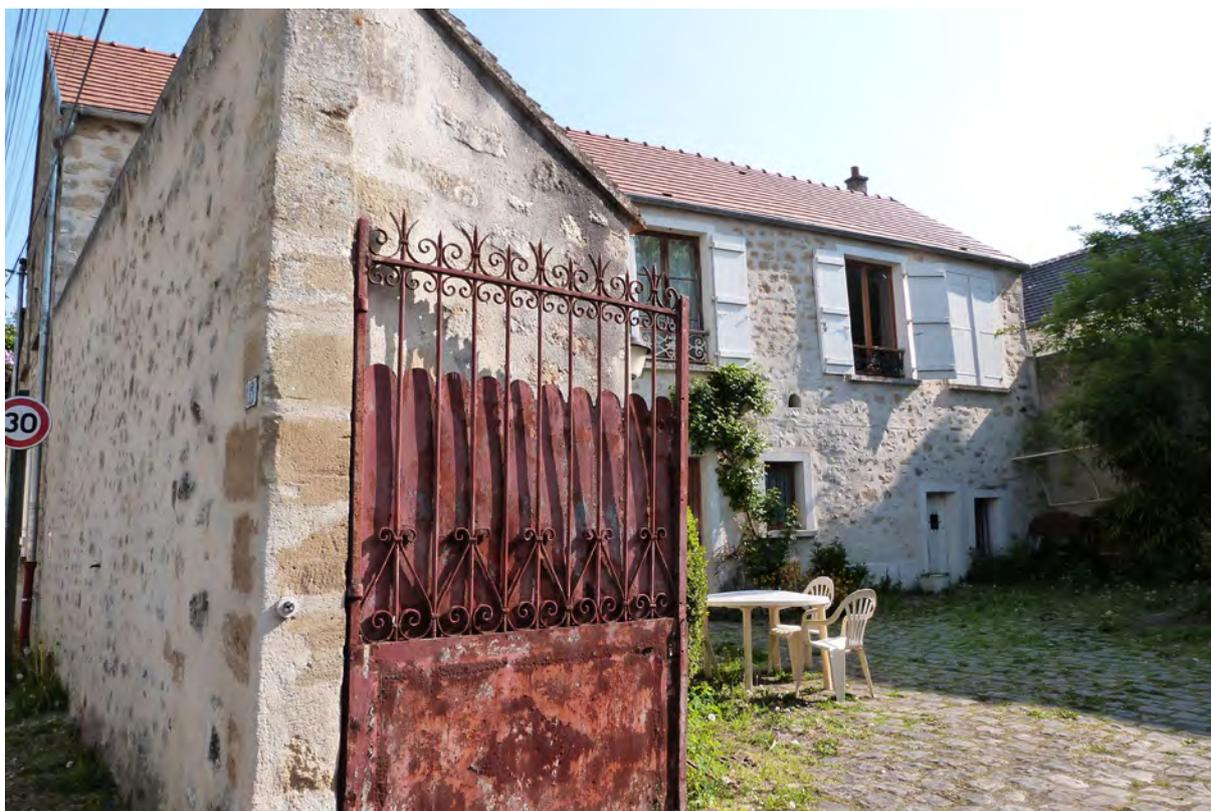
Évolution 1830-2017 : La maison rurale existait en 1830. L'extension est plus récente.

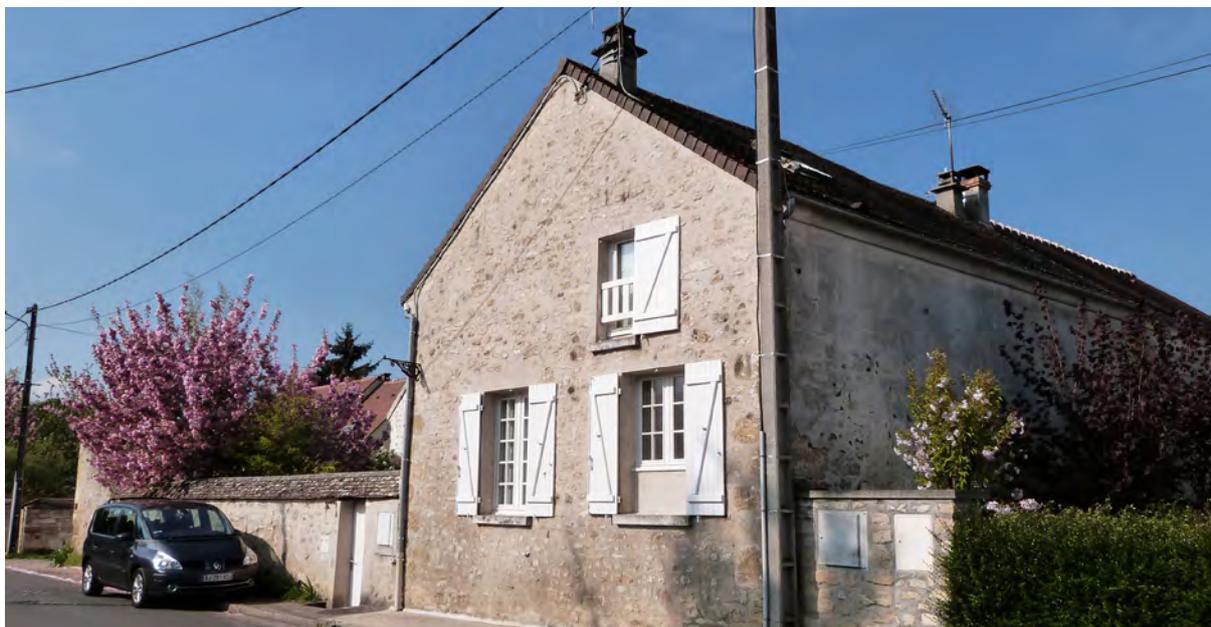
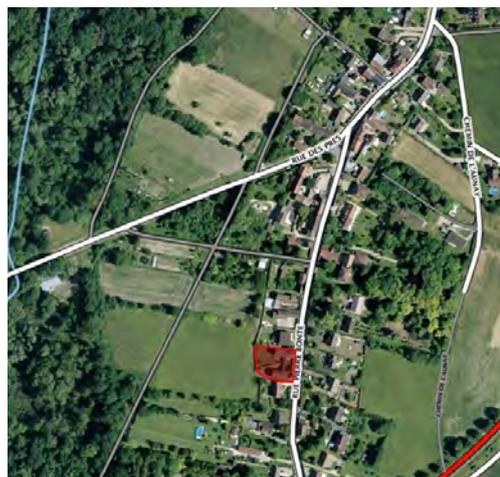
Élément n°19

24, rue Pierre Bonté
Parcelles D 1621, D 2349, D 2351
Maison rurale

- À l'alignement de la rue principale du hameau de Chardronville
- Ensemble composée de deux maisons rurales implantées sur un même terrain clos par un mur haut en moellon

Maison rurale nord (1)

- En pignon sur rue
- Plan rectangulaire ; RDC + 1 étage + comble
- Façade en pignon en moellon jointé en creux à la chaux ; façade en mur gouttereau enduite en ciment (mauvais état)
- Percements rares et irréguliers ; pare-vent en bois assises maçonnés
- Toiture à deux pans en petite tuile
- Dénaturations : percements du pignon ; percements de grande dimension ; huisseries à petits carreaux volets en écharpe

Maison rurale sud (2)

- En mur gouttereau sur la sente
- Plan rectangulaire ; RDC + 1 étage + comble
- Façades en moellon jointé en creux à la chaux
- percements rares et irréguliers ; pare-vent en bois assises maçonnés
- Toiture à deux pans en petite tuile ; rive de toiture sobre
- Dénaturations : percements du pignon ; volets en écharpe

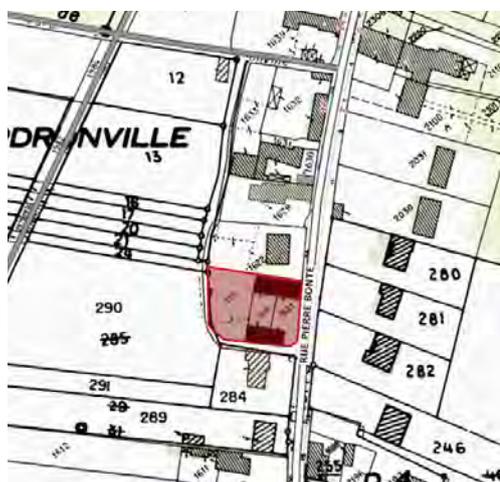
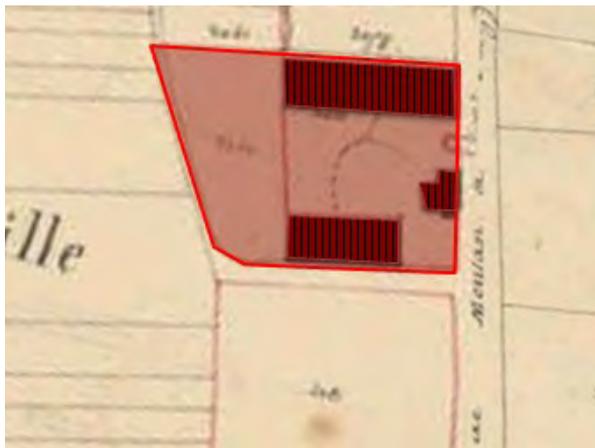
Abords des bâtiments

- Mur haut en moellon jointé en creux à la chaux, surmonté d'un chaperon en tuile ou maçonné
- Grand portail surmonté d'un chaperon en tuile à l'angle du terrain

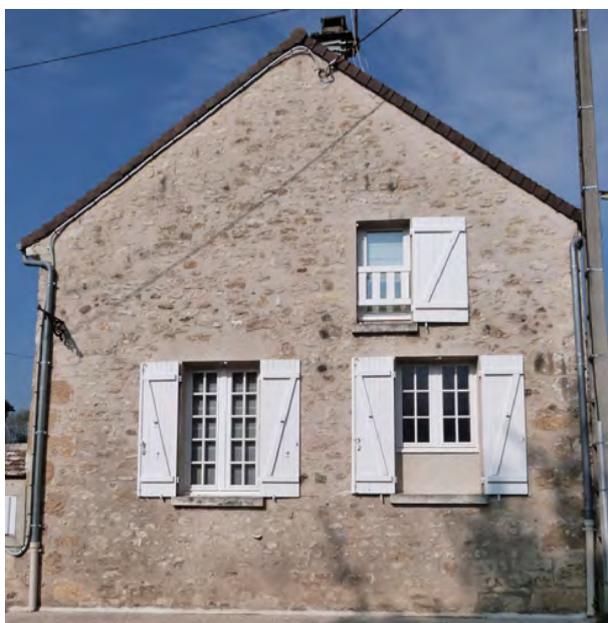
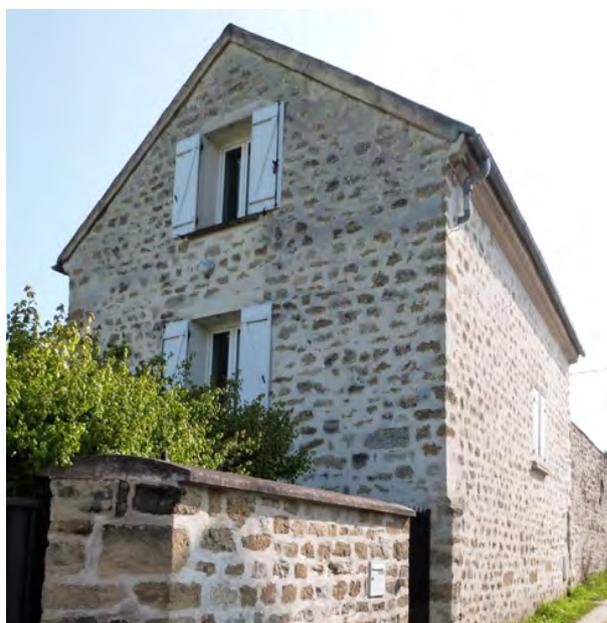
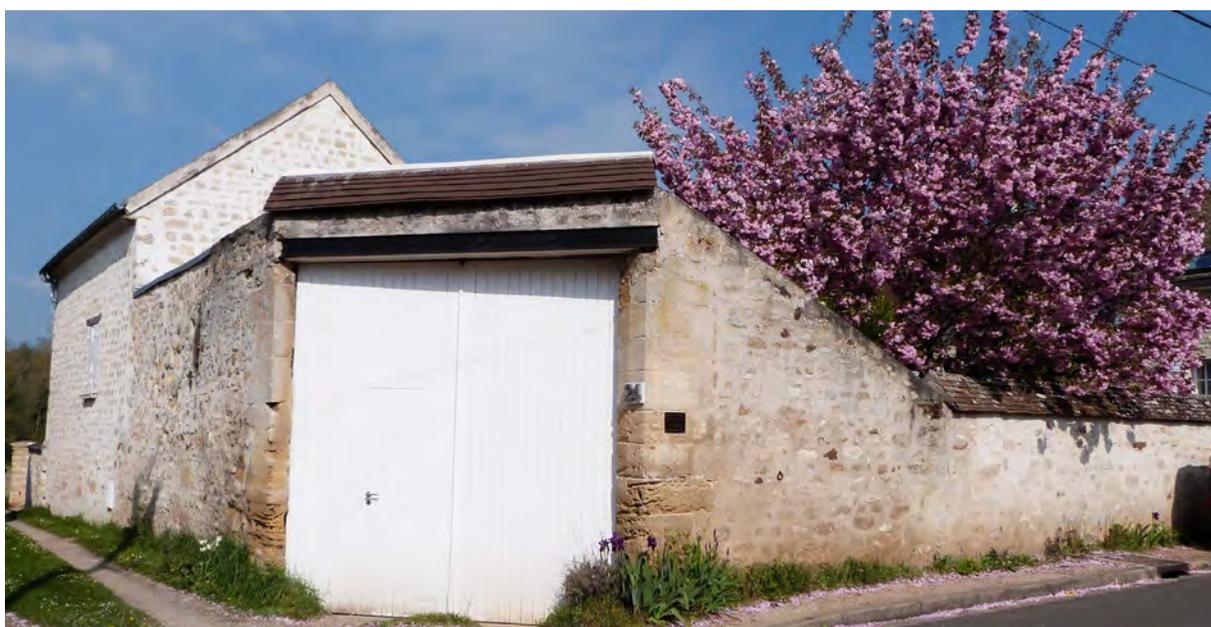
Évolution 1830-2017 : Les deux maisons rurales existaient en 1830. Le bâtiment sud a fait l'objet d'une extension récente. L'annexe agricole à l'alignement de la rue a disparu.

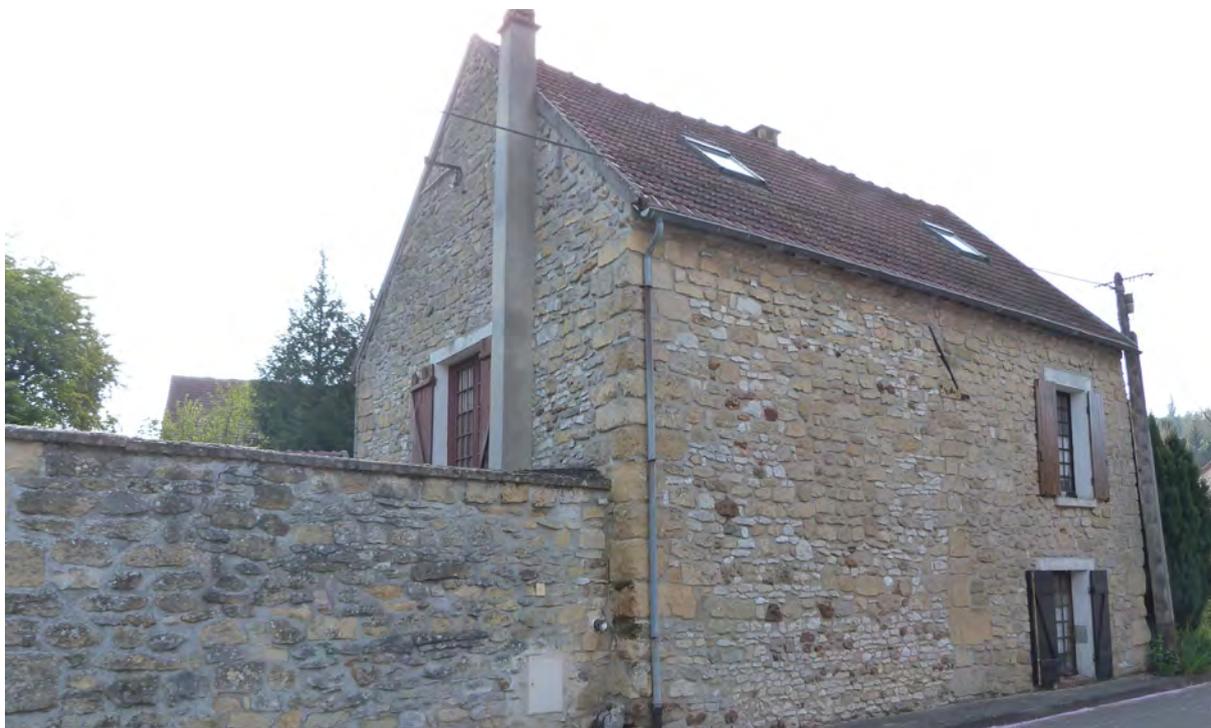
15, rue Pierre Bonté
Parcelle D 1698
Maison rurale

- À l'alignement de la rue principale du hameau de Chardronville
- Ensemble composé du bâtiment principal d'une maison rurale en mur gouttereau sur rue et d'une annexe (invisible depuis l'espace public), implantées sur un terrain clos par un mur haut en moellon
- Plan rectangulaire ; RDC semi-enterré + 1 étage + comble

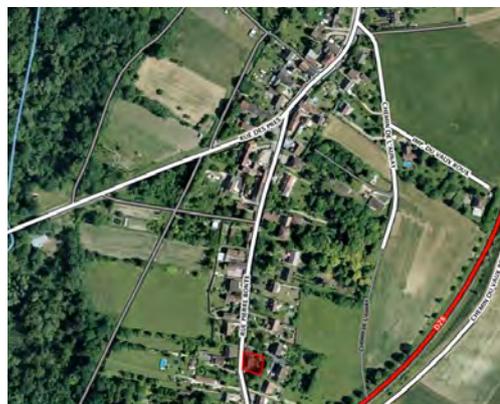
Élément n°20

Façade

- Façade en moellon jointé en creux
- Ancre de tirant métallique
- Percements rares et irréguliers
- Assises maçonnées
- Pare-vent en bois
- Dénaturations : du pignon ; percements de grande dimension ; encadrements de baie maçonnées ; volets en écharpe ; souche de cheminée maçonnée accolée au pignon

Toiture

- Toiture à deux pans
- Tuile plate
- Dénaturation : rives de toiture métalliques

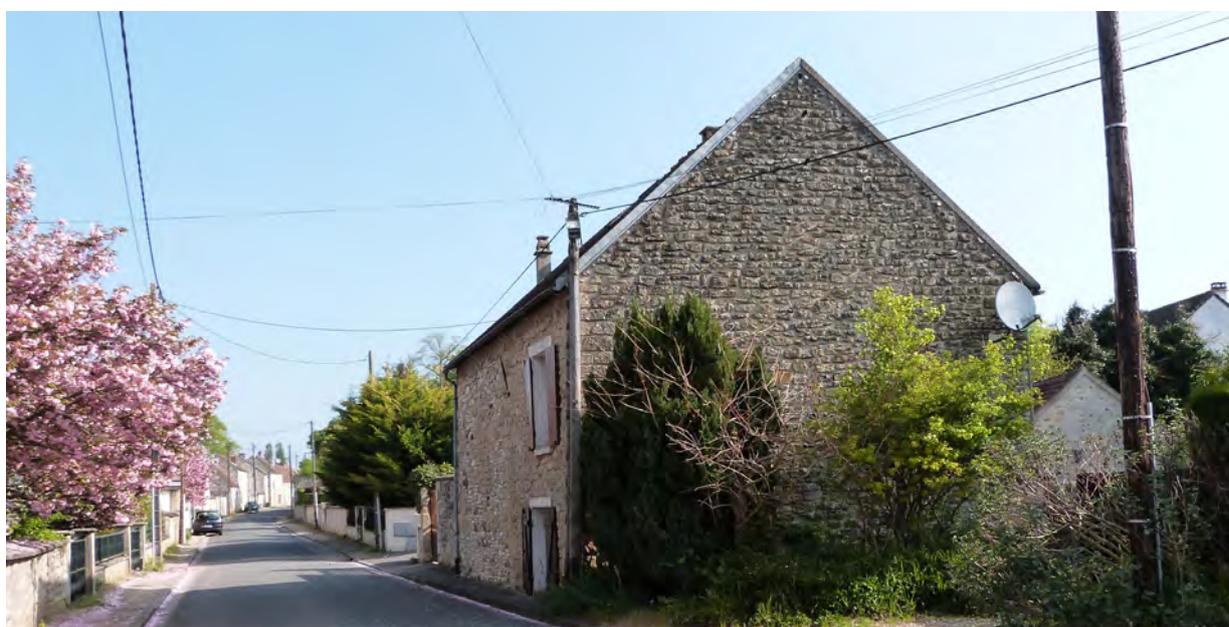
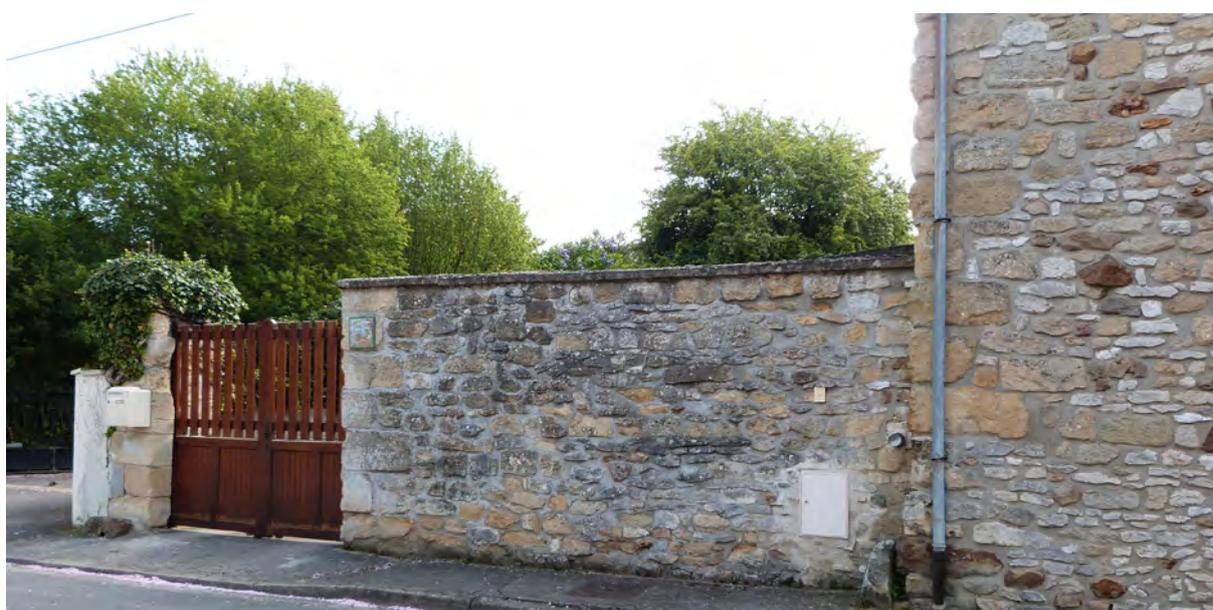
Évolution 1830-2017 : Cette maison rurale existait en 1830. L'annexe agricole à l'alignement de la rue a disparu. L'annexe en fond de jardin est plus récente

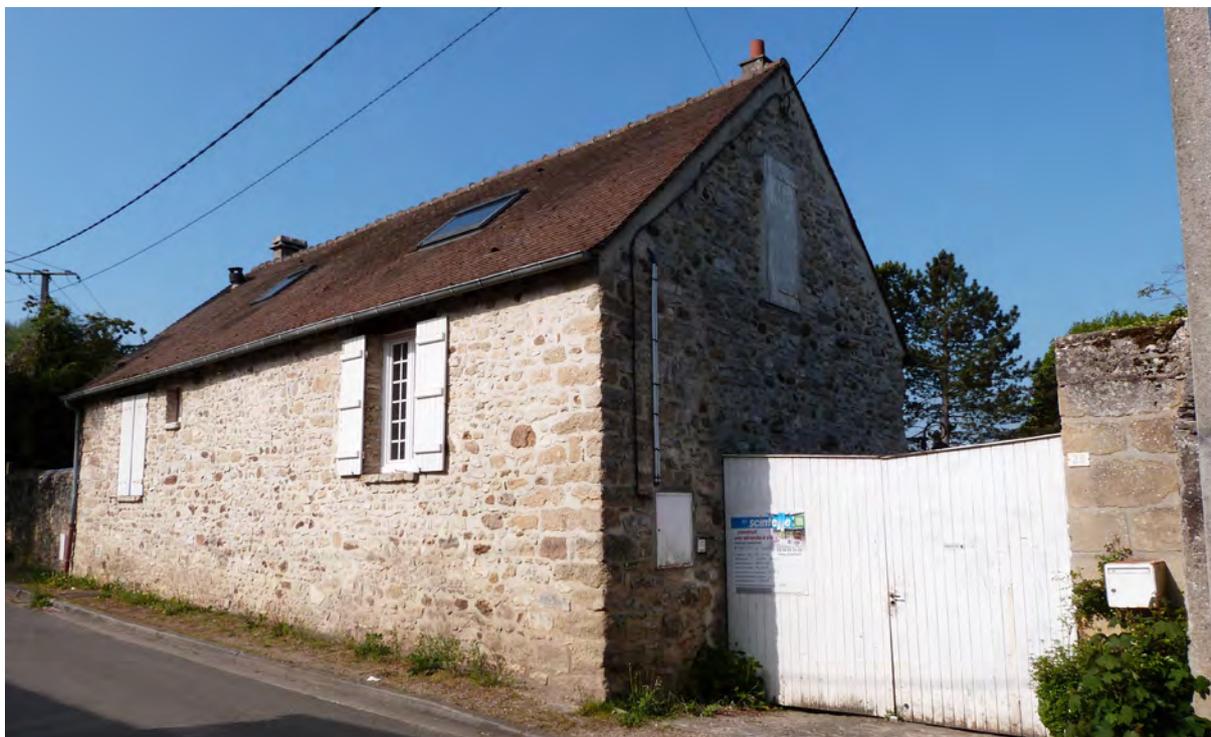
38, rue Pierre Bonté
Parcelle D 1600
Maison rurale

- À l'entrée sud du hameau de Chardronville
- Bâtiment principal d'une maison rurale dont l'annexe agricole a disparu, sur un terrain clos par un mur haut en moellon
- Implanté en mur gouttereau, suivant la pente de la rue
- Plan rectangulaire ; RDC + comble

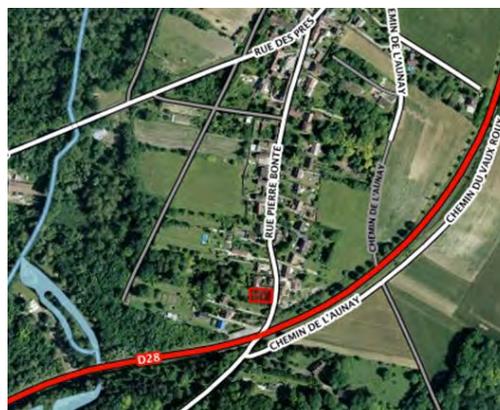
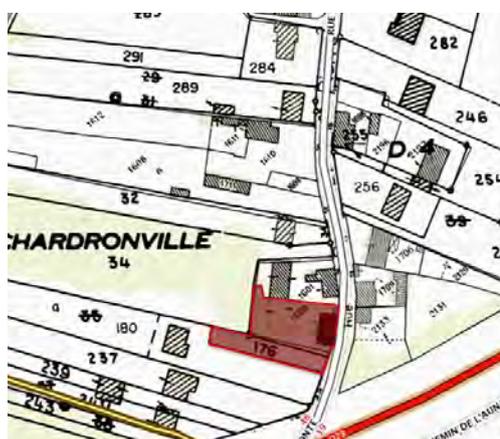
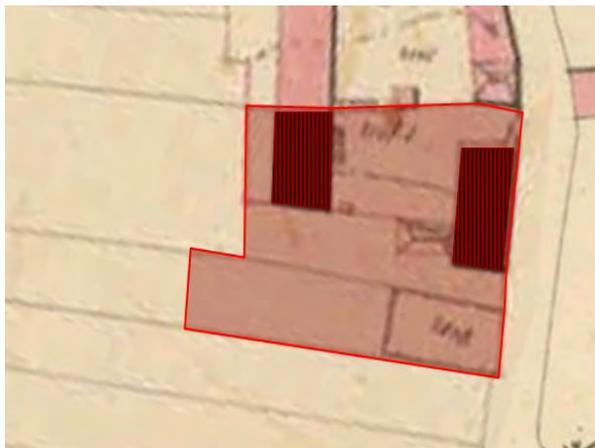
Élément n°21

Façades

- Façades en moellon jointé en creux à la chaux
- Percements irréguliers, de forme rectangulaire, plus hauts que larges
- Assises en pierre ; pare-vent en bois
- Dénaturations : huisseries à petits carreaux en PVC

Toiture

- Toiture à deux pans
- Tuile plate
- Rive de toiture sobre

Abords des bâtiments

- Mur haut en moellon jointé en creux à la chaux
- Grand portail en bois
- Portillon métallique

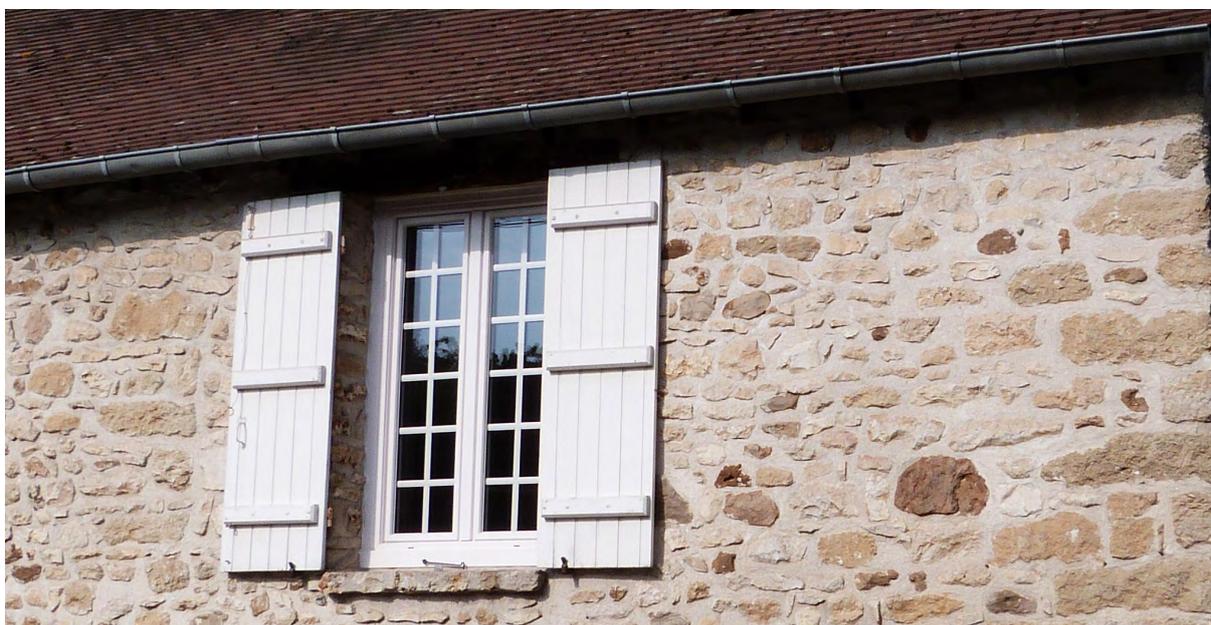
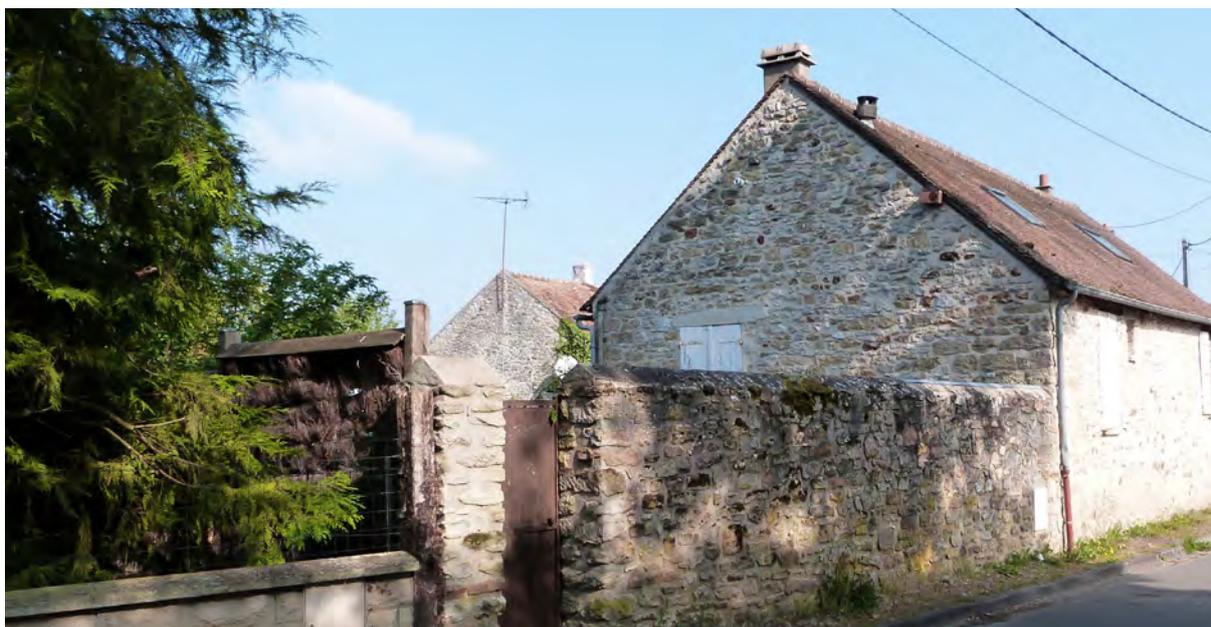
Évolution 1830-2017 : Cette maison rurale existait en 1830. L'annexe agricole en fond de jardin a disparu.
