Sagy

Plan local d'urbanisme

Éléments du patrimoine à protéger

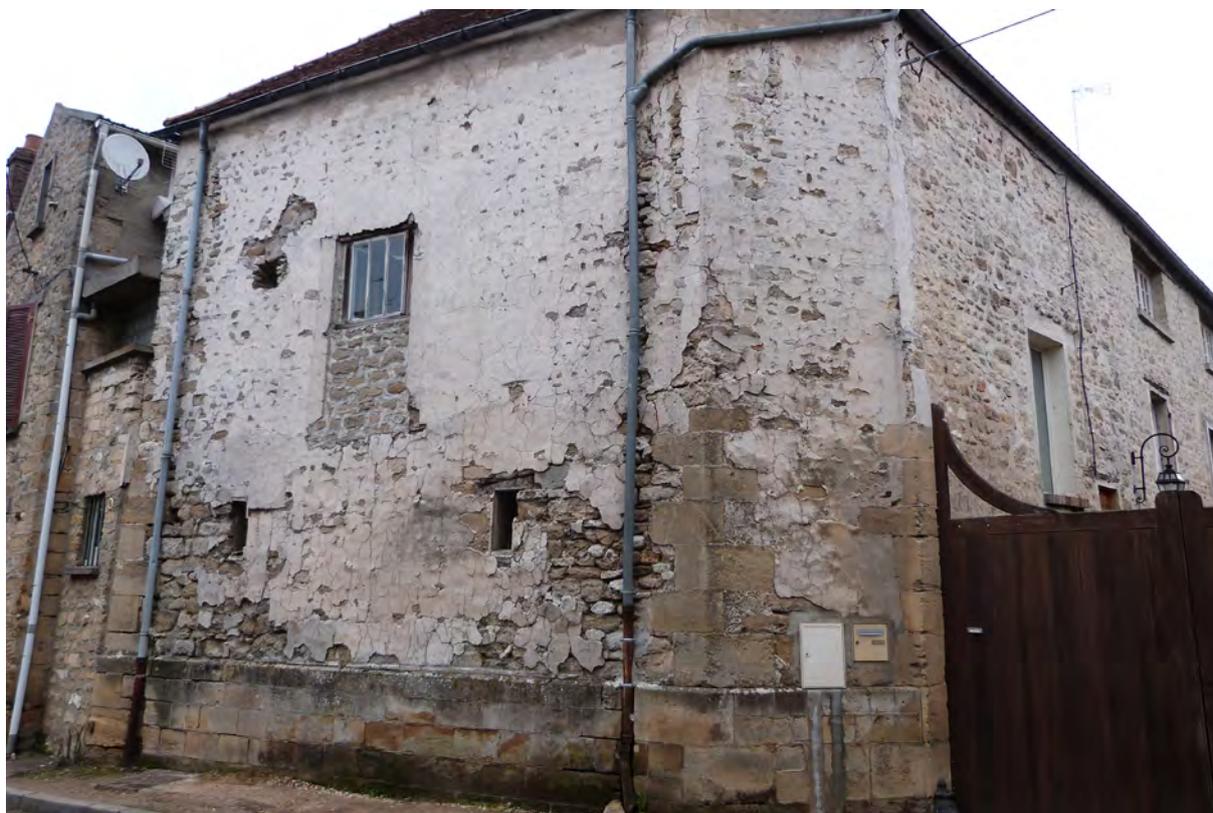
16, rue de la Vallée
Parcelle C 1260
Maison rurale

- Dans le hameau de Saillancourt, à l'alignement de la rue de la Vallée
- Maison rurale en pignon sur rue implantée sur un terrain clos par un mur haut en moellon
- Plan rectangulaire ; RDC + 1 étage + comble

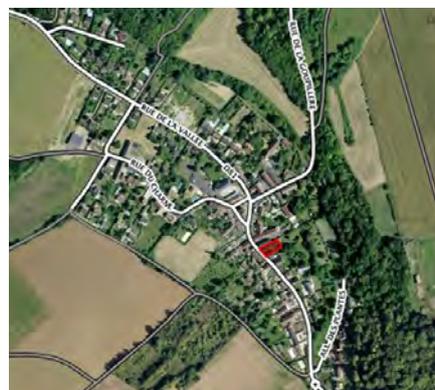
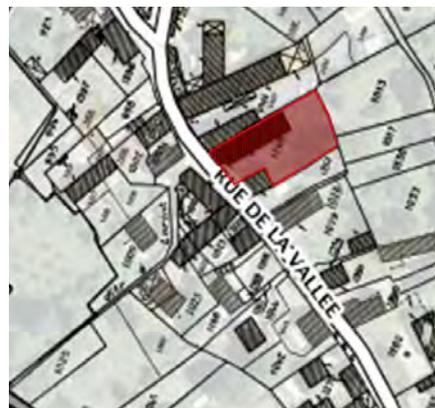
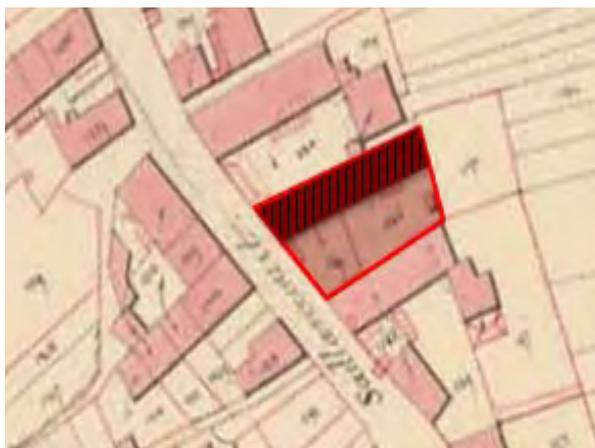
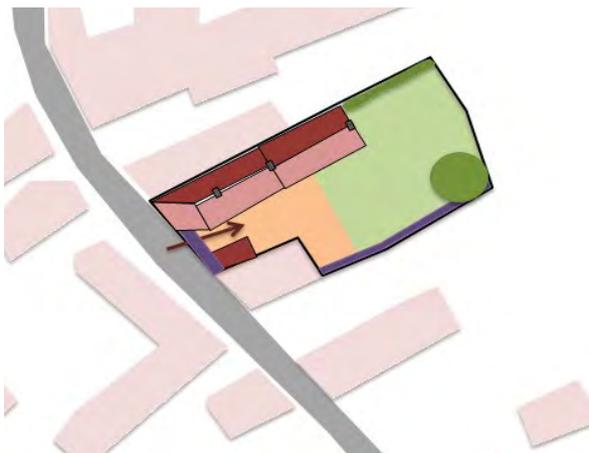
Élément n°22

Façades

- Façade en pignon enduite en plâtre (mauvais état)
- Façade en mur gouttereau en moellon jointé en creux à la chaux
- Percements irréguliers
- Dénaturation : du pignon ; percements de formes diverses, encadrements de baie maçonnés ; huisseries en PVC

Toiture

- Toiture à deux pans en croupe

Abords des bâtiments

- Alignement sur rue marqué par un mur haut en moellon
- Portail en bois flanqué d'une colonne en pierre de taille

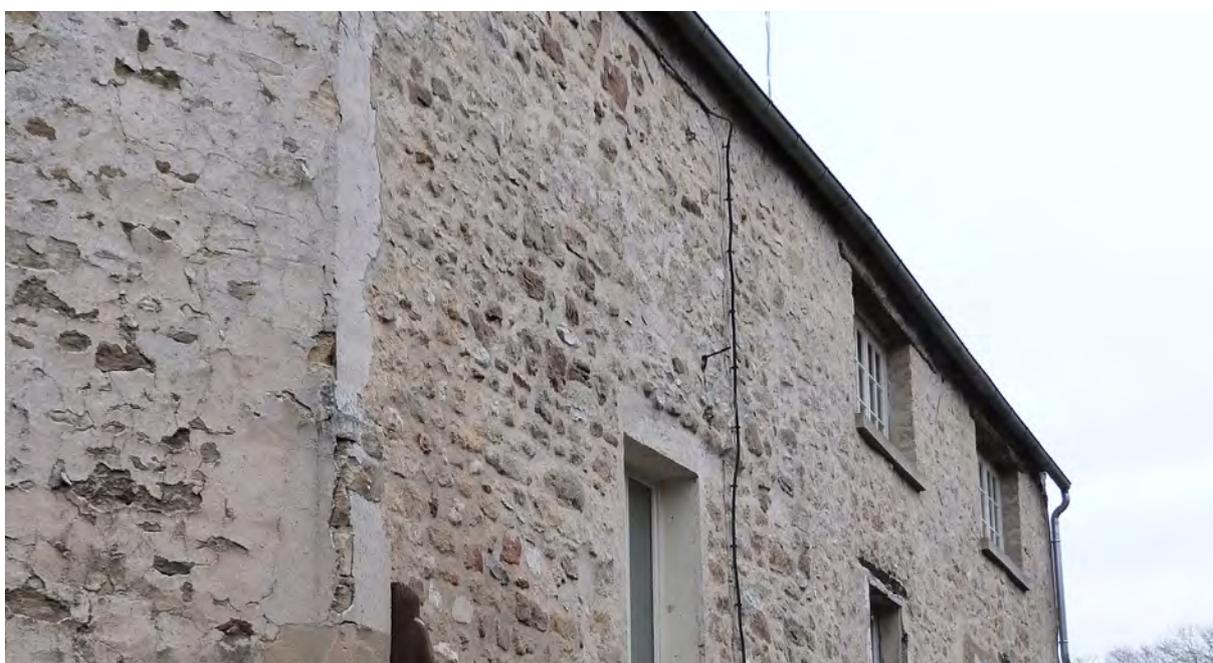
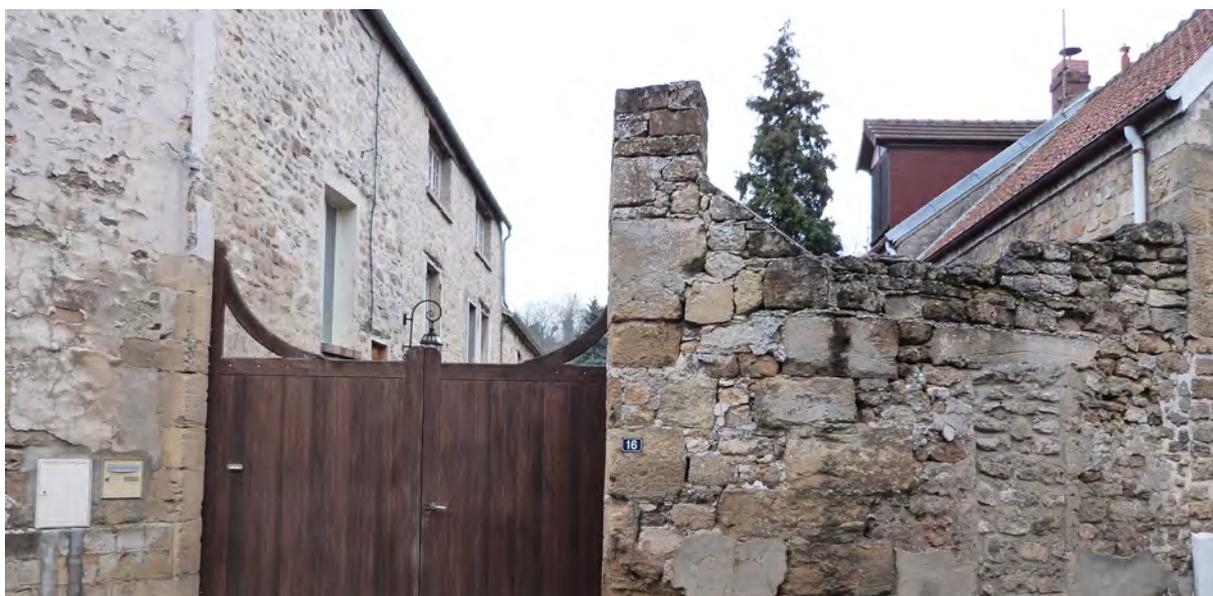
Évolution 1830-2017 : Cette maison rurale existait en 1830. L'annexe à l'alignement de la rue est plus récente.

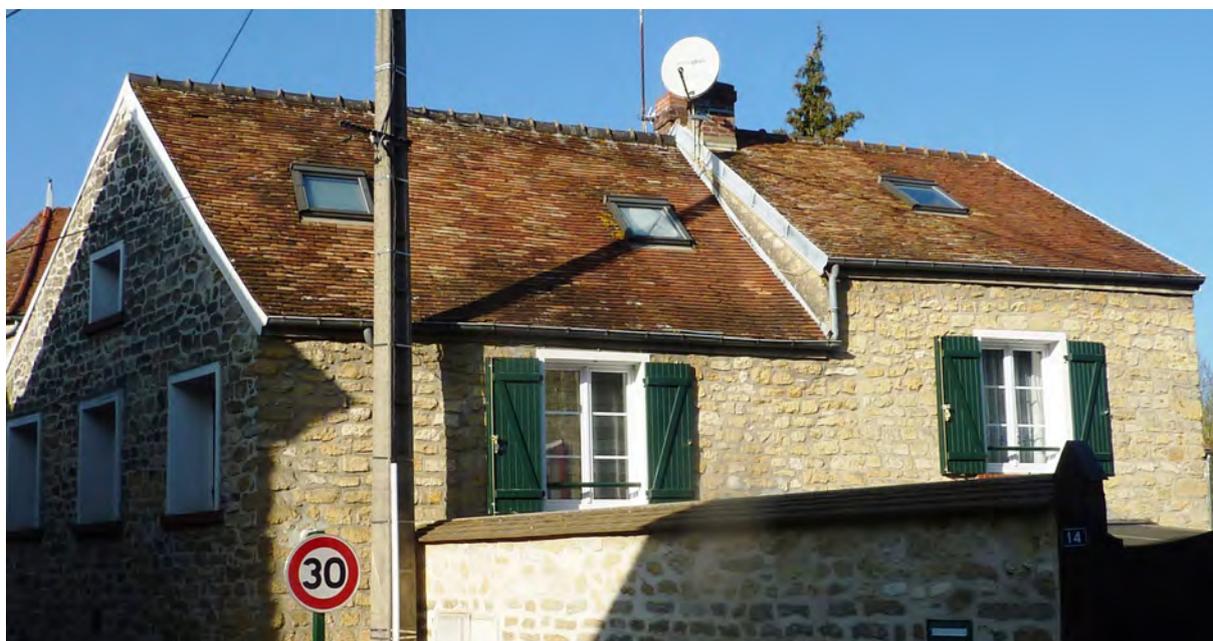
10-14, rue de la Vallée
Parcelles C 1261, C 1018, C 1029, C 1034, C 1391
Linéaire de maisons rurales

- Dans le hameau de Saillancourt, à l'alignement de la rue de la Vallée
- Ensemble composé de trois maisons rurales en pignon sur rue de plans rectangulaires en RDC + 1 étage + comble

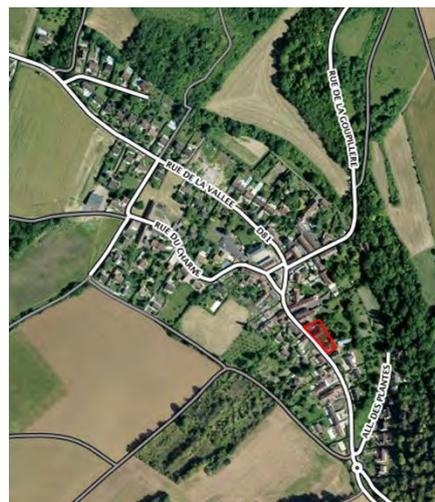
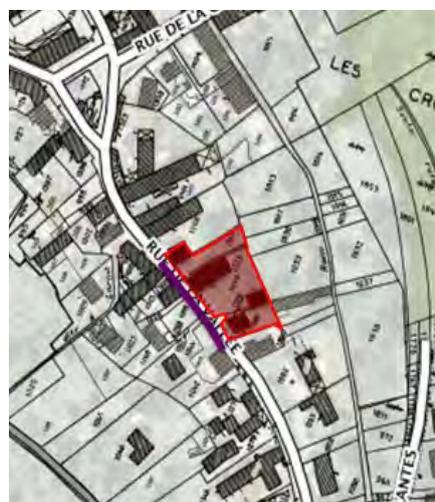
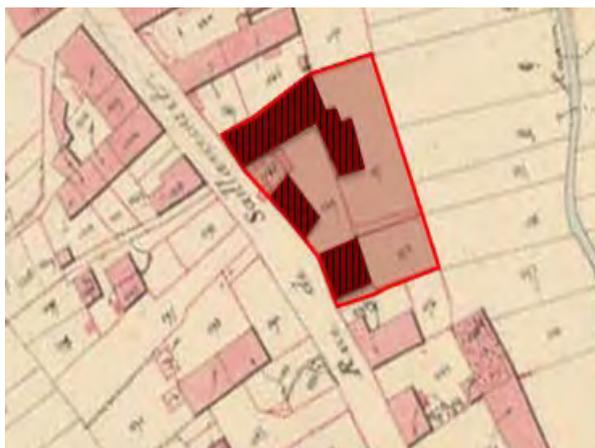
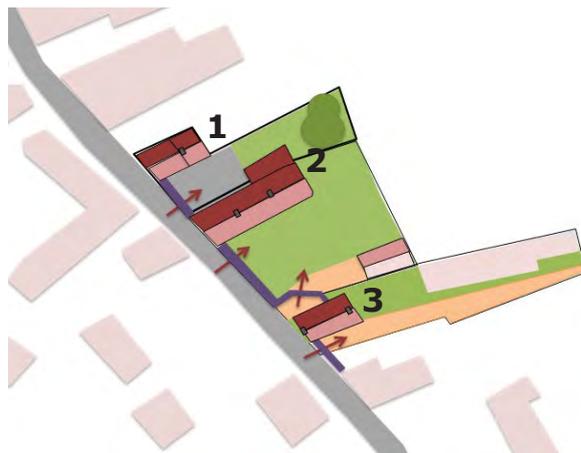
Élément n°23

Maison rurale nord (1)

- Façades en moellon jointé en creux
- Pare-vent en bois
- Toiture à deux pans en tuile plate, une souche de cheminée en brique
- Dénaturation : percements du pignon, soubassement, encadrements de baie maçonnés, assises en brique garde-corps, volets en écharpe

Abords des bâtiments

- Alignement sur rue marqué par un mur haut en moellon jointé en creux à la chaux et enduit (sud) surmonté d'un chaperon en tuile
- Portails et portillon en bois

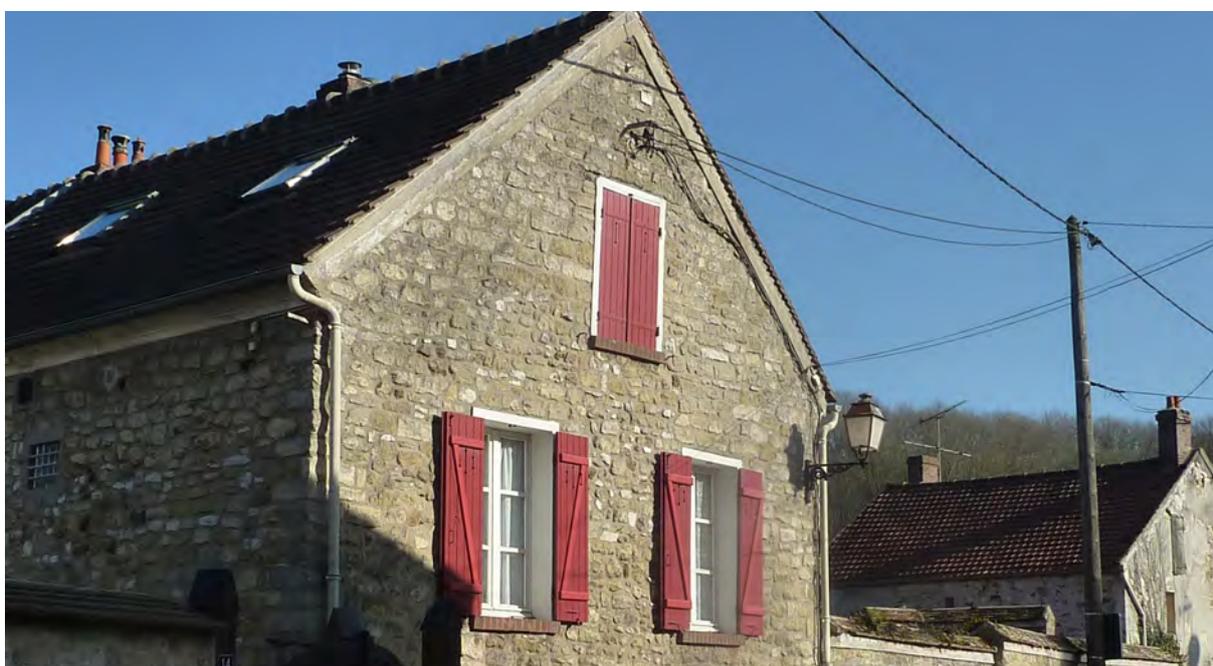
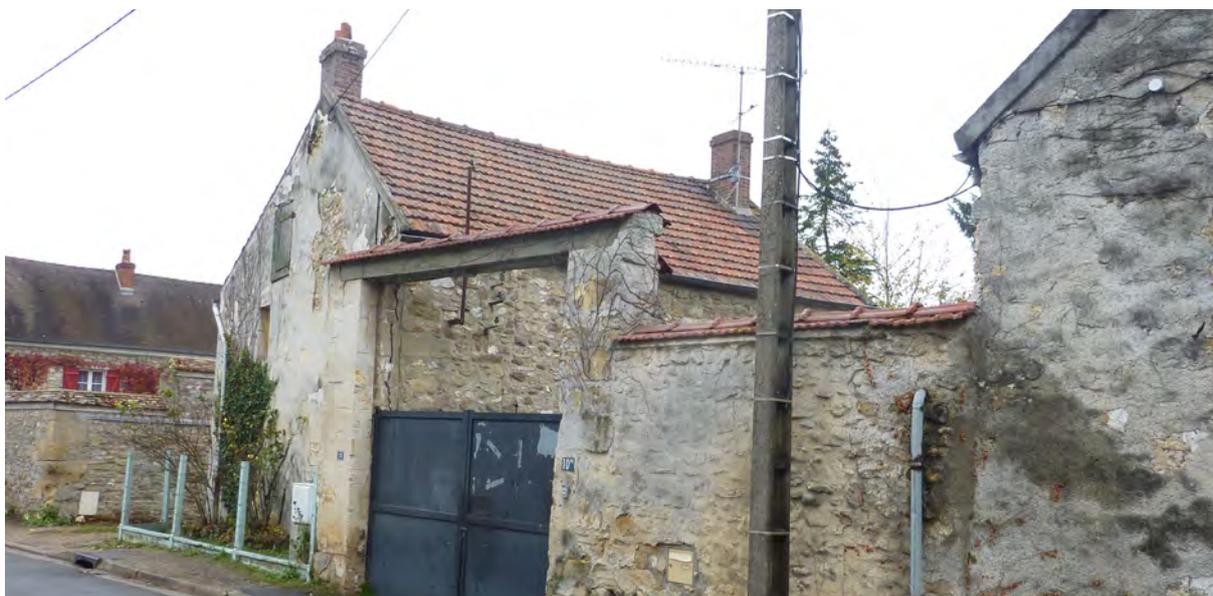
Évolution 1830-2017 : Les maisons rurales qui composent ce linéaire n'existaient pas en 1830. Elles ont remplacé des bâtiments antérieurs.

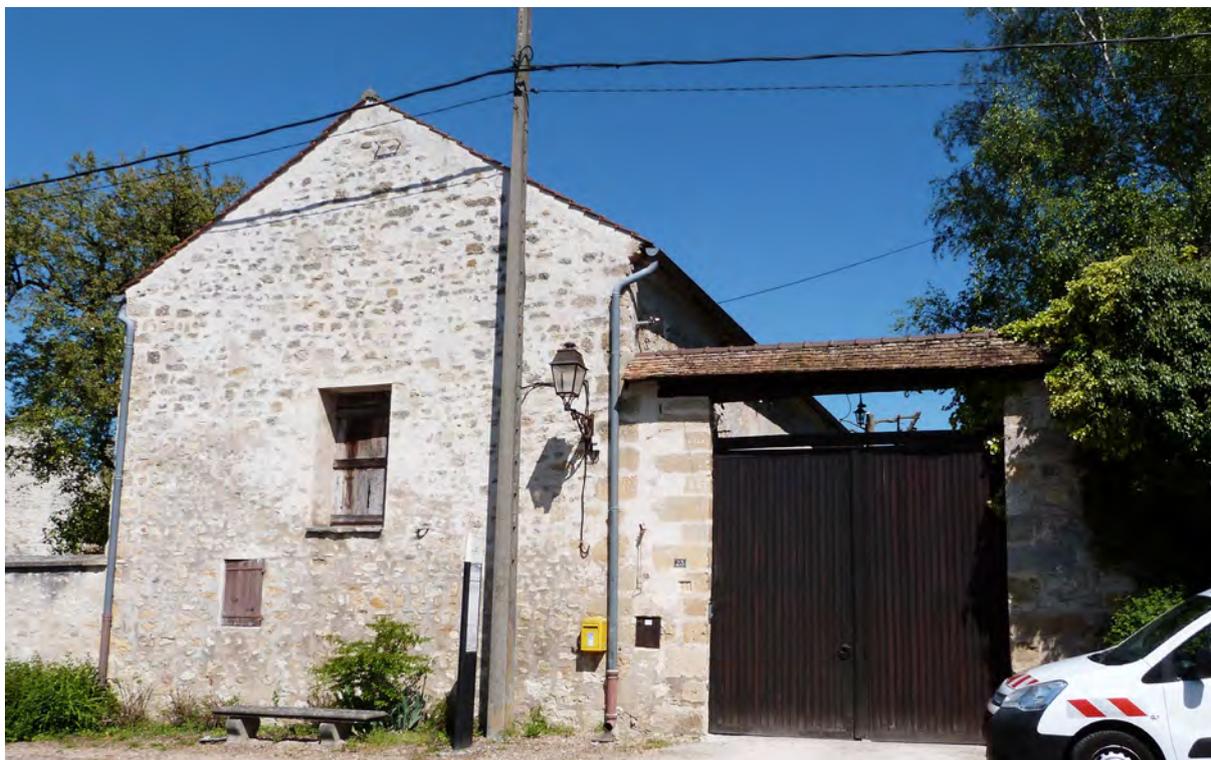
21-23, rue Narcisse Aussenard
Parcelles D 981, D 982 D 983, D 2083, D 2066
Maison rurale

- Dans le cœur historique du Grand-Mesnil
- Ensemble composé d'une maison rurale et de ses annexes agricoles
- Plan rectangulaire ; RDC + 1 étage + comble

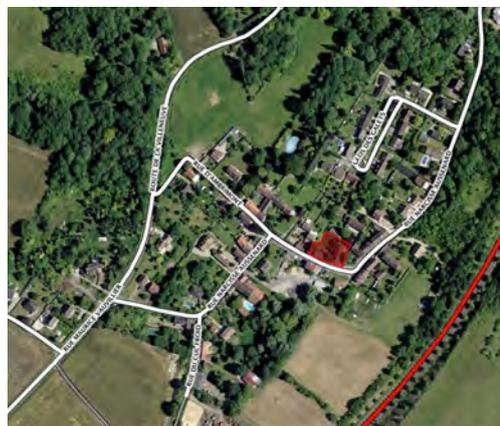
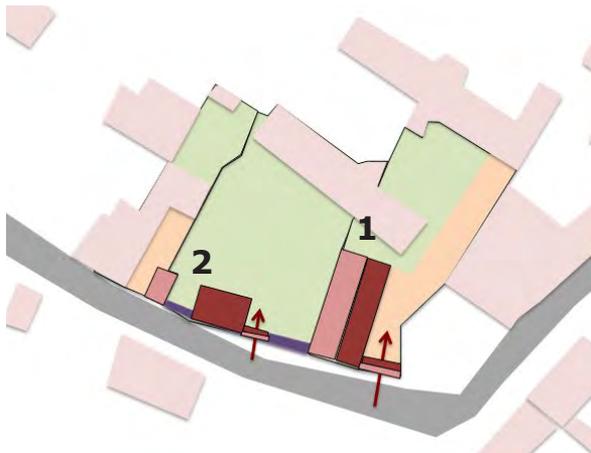
Élément n°24

Maison rurale (1)

- Façades en moellon jointé en creux à la chaux
- Percements irréguliers
- Sobriété des modénatures : assises maçonnées
- Toiture à deux pans en tuile plate ; rive de toiture sobre
- Dénaturation : du pignon sur rue

Annexes agricoles (2)

- Façades en moellon jointé en creux à la chaux
- Percements irréguliers
- Sobriété des modénatures : assises maçonnées
- Toiture en appentis ; tuile plate
- Dénaturation : percements plus larges que hauts ; barreaux métalliques

- Mur haut en moellon jointé en creux à la chaux surmonté d'un chaperon maçonné
- Portail en bois surmonté d'une bâtière en tuile
- Banc en béton à l'avant du pignon sur rue

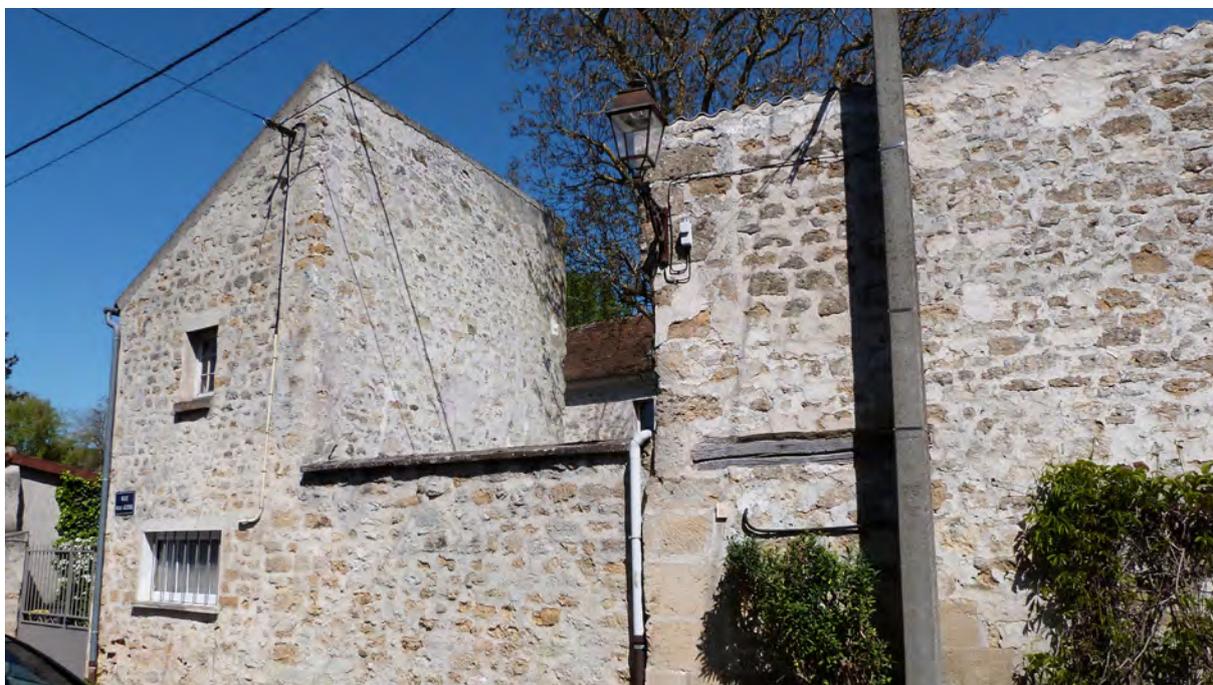
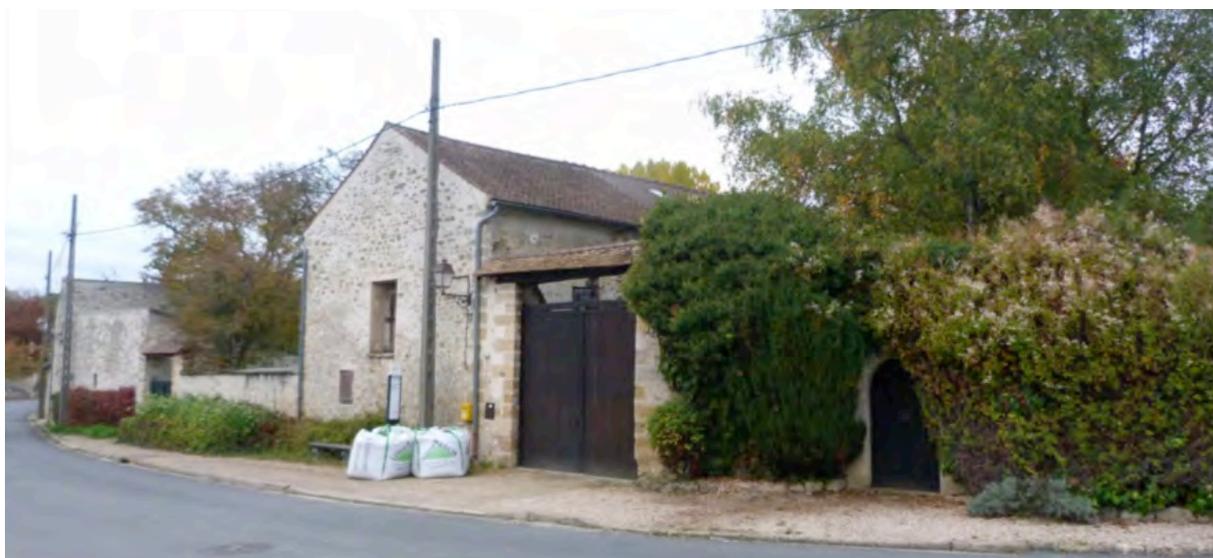
Évolution 1830-2017 : La maison rurale et ses annexes n'existaient pas en 1830. Elles ont remplacé un bâtiment antérieur.

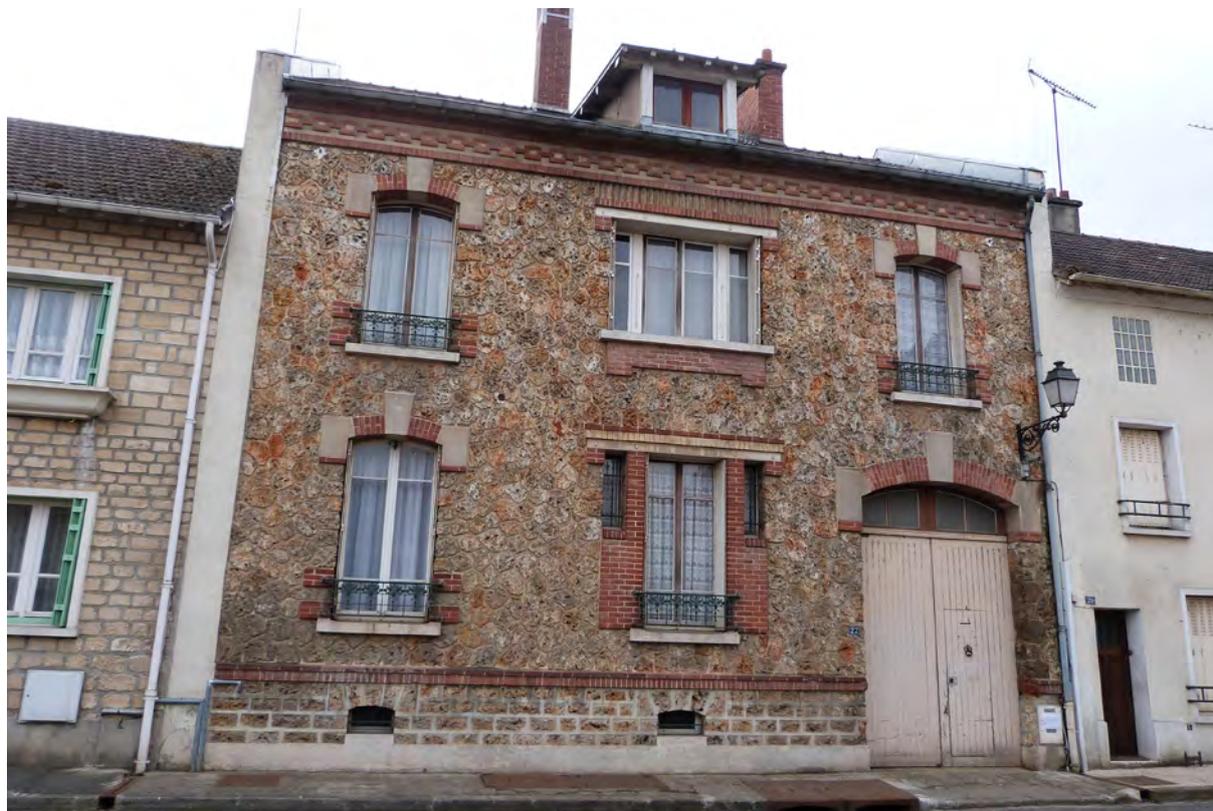
27, rue de la Vierge
Parcelle D 1396
Maison de bourg

- Dans le cœur historique du village
- Maison de bourg à l'alignement de la rue
- Plan rectangulaire ; RDC + 1 étage + comble

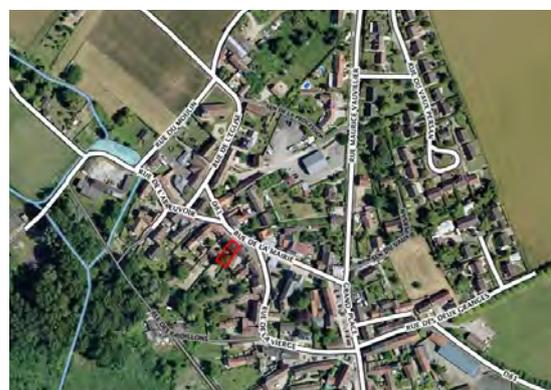
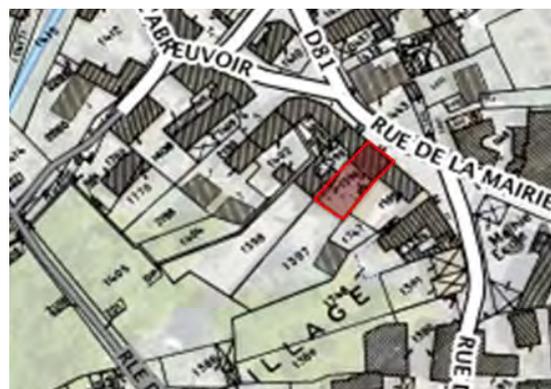
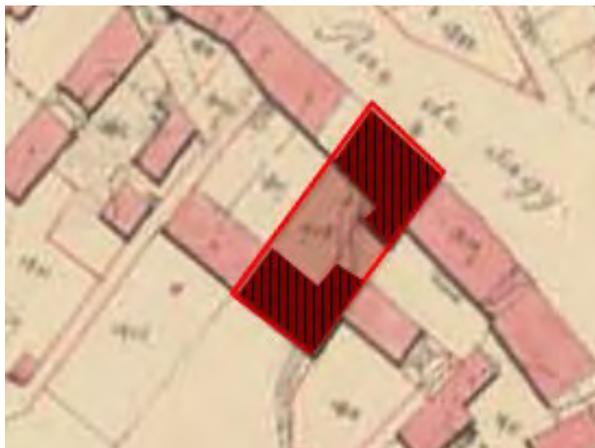
Élément n°25

Toiture

- Toiture à deux pans
- Débord de toiture en mur gouttereau
- Tuile
- Lucarne rampante
- Deux souches de cheminée en brique

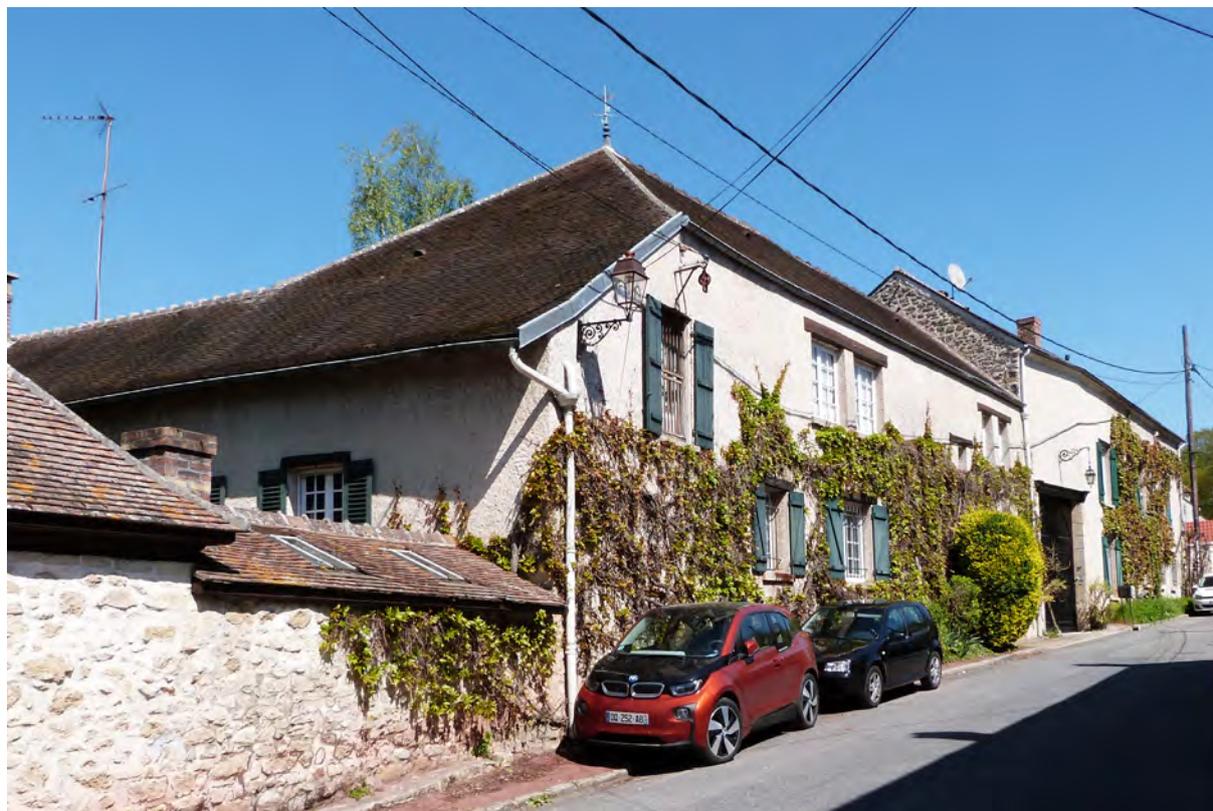
Maison de bourg avec porte charretière

- À l'entrée est du cœur historique du Grand-Mesnil
- Maison de bourg à l'alignement de la rue
- Plan rectangulaire ; RDC + 1 étage + comble

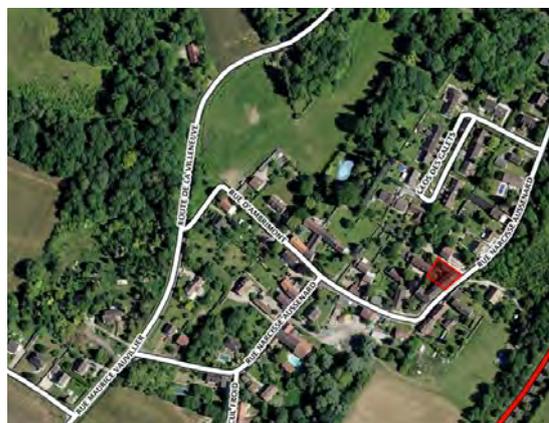
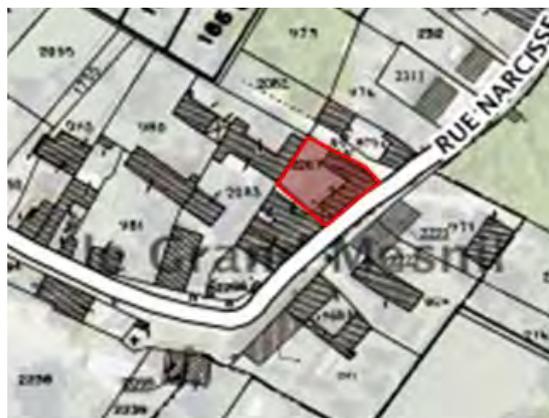
Élément n°26

- Façade principale enduite à la chaux et au plâtre
- Percements réguliers
- Porte charretière ; linteau en bois
- Assises maçonnées ; pare-vent en bois
- Lanterne au-dessus de la porte charretière
- Corniche
- Dénaturations : façade secondaire décroutée ; huisseries en PVC ; volets en écharpe ; barreaux métalliques

- Toiture à deux pans
- Tuile plate
- Débord de toiture en murs gouttereaux

- À l'arrière, mur haut en moellon beurré à la chaux surmonté d'un chaperon en tuile
- À l'avant, pieds de mur plantés

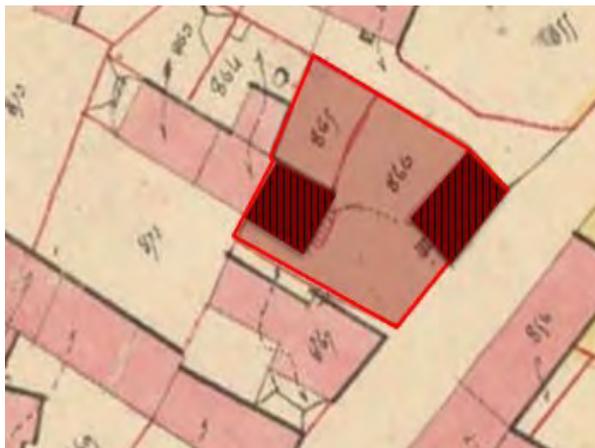
Évolution 1830-2017 : La maison de bourg n'existait pas en 1830. Elle a remplacé un bâtiment antérieur.

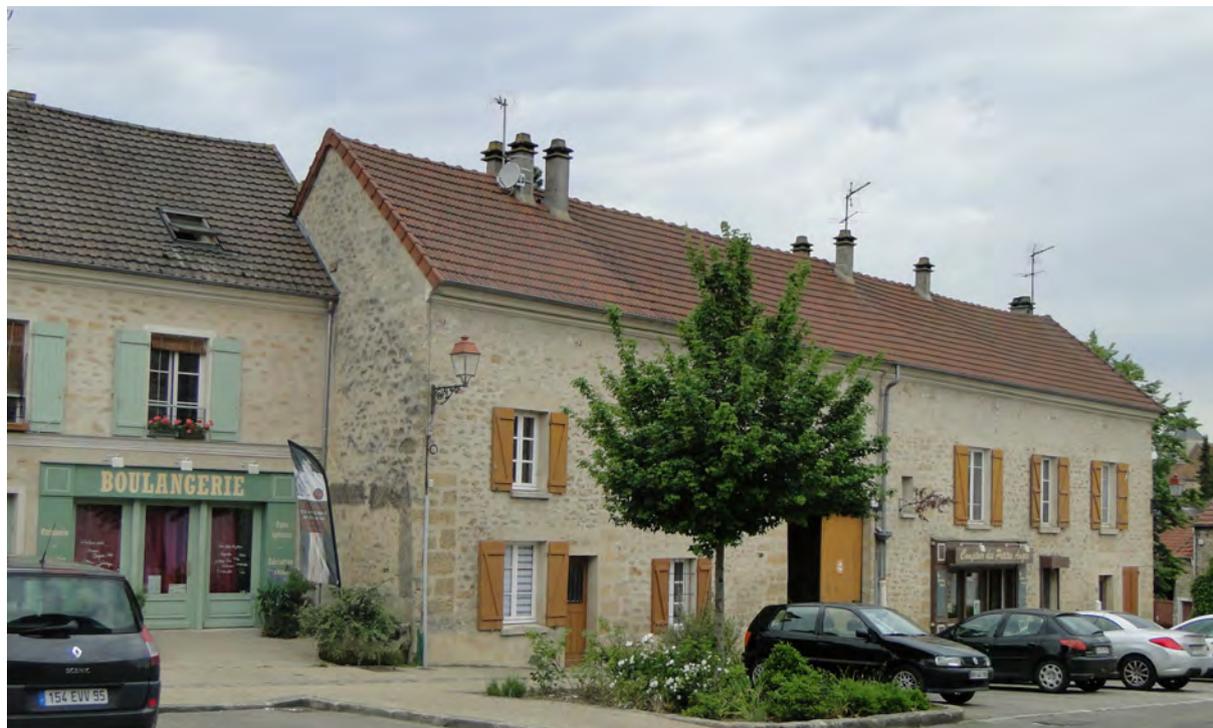
Linéaire de bâtiment agricole et maison de bourg

- Au cœur historique du village
- Ensemble composé d'un bâtiment agricole et d'une maison de bourg
- Plans rectangulaires ; RDC + 1 étage + comble

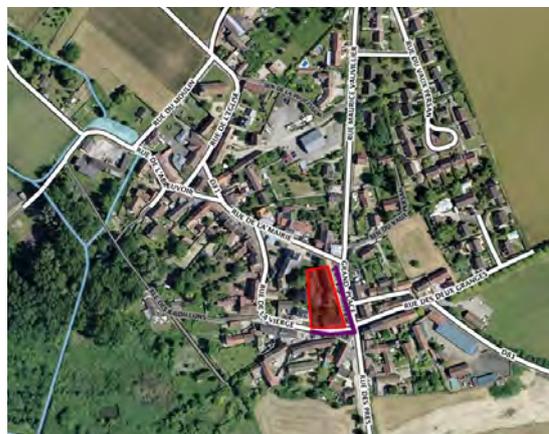
Bâtiment nord (1)

- Plan rectangulaire ; RDC + 1 étage + comble
- Façade en moellon enduit
- Percements réguliers ; assises maçonnées ; pare-vent en bois
- Corniche
- Toiture à deux pans en tuile plate
- Dénaturations : façade décroulée ; volets en écharpe ; barreaux métalliques

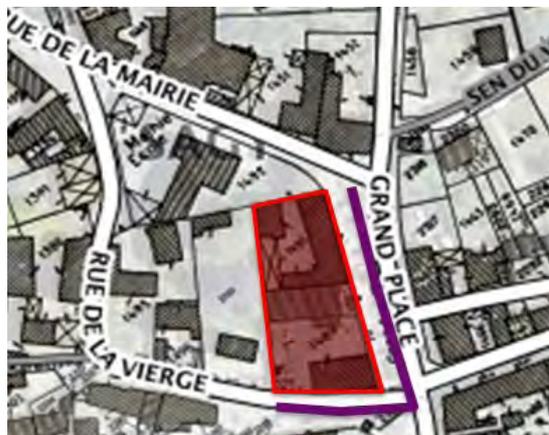
Bâtiment sud (3)

- Façade en moellon enduit
- Percements réguliers organisés en trois travées ; encadrements de baies en plâtre ; pare-vent en bois ; garde corps en fer forgé
- Vitrine de boutique ; encadrement en bois
- Toiture à deux pans ; tuile mécanique
- Dénaturation : façade décroulée

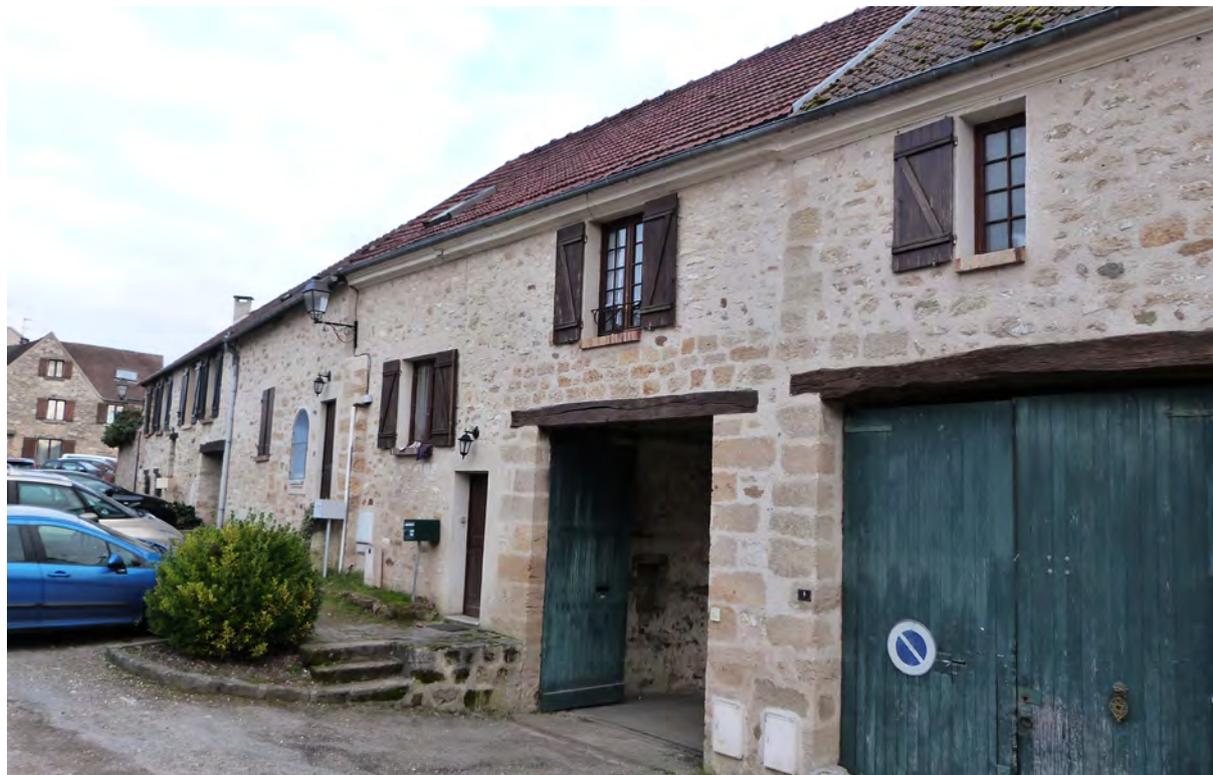
1, 1 bis et 1 ter, rue de la Vierge
Parcelles D 2210, D 2344, D 2345, D 2346, D 2347 et D 2348
Linéaire de maisons de bourg

- Dans le cœur historique du village
- Ensemble composé de trois maisons de bourg dont deux maisons de bourg avec porte charretière
- Plans rectangulaires ; RDC surélevé + 1 étage + comble

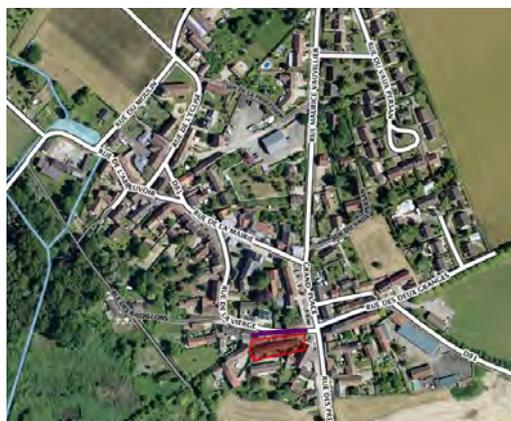
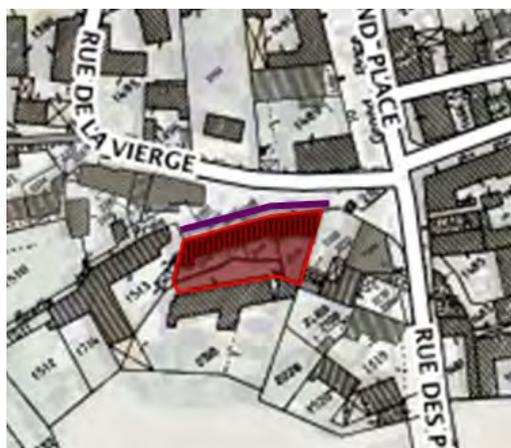
Élément n°28

- Façades en moellon beurré à la chaux, et en partie enduit
- Percements irréguliers ; pare-vent en bois
- Porte charretière encadrée de pierre de taille ; linteaux en bois
- Corniche
- Niche abritant une statuette
- Dénaturations : assises en brique garde-corps en fer forgé

- Toitures à deux pans
- Débords de toiture
- Tuile

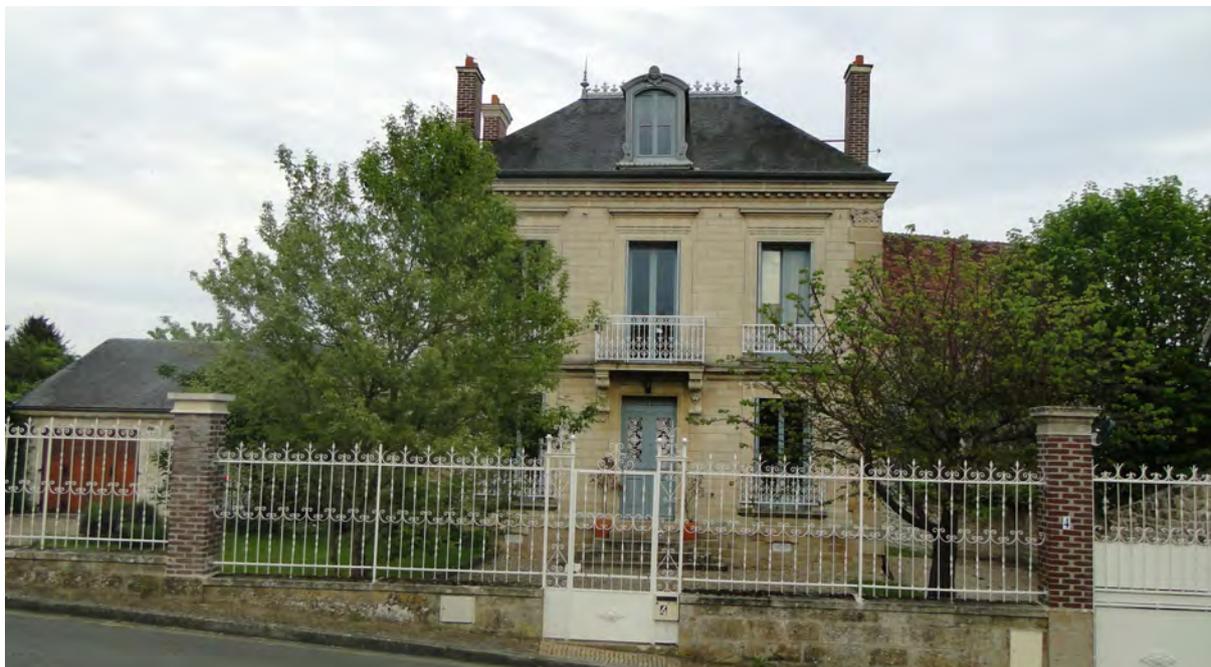
- Dans le cœur historique du village, en face de l'église
- Maison de notable implantée en milieu de parcelle
- Plan rectangulaire ; RDC + 1 étage + comble

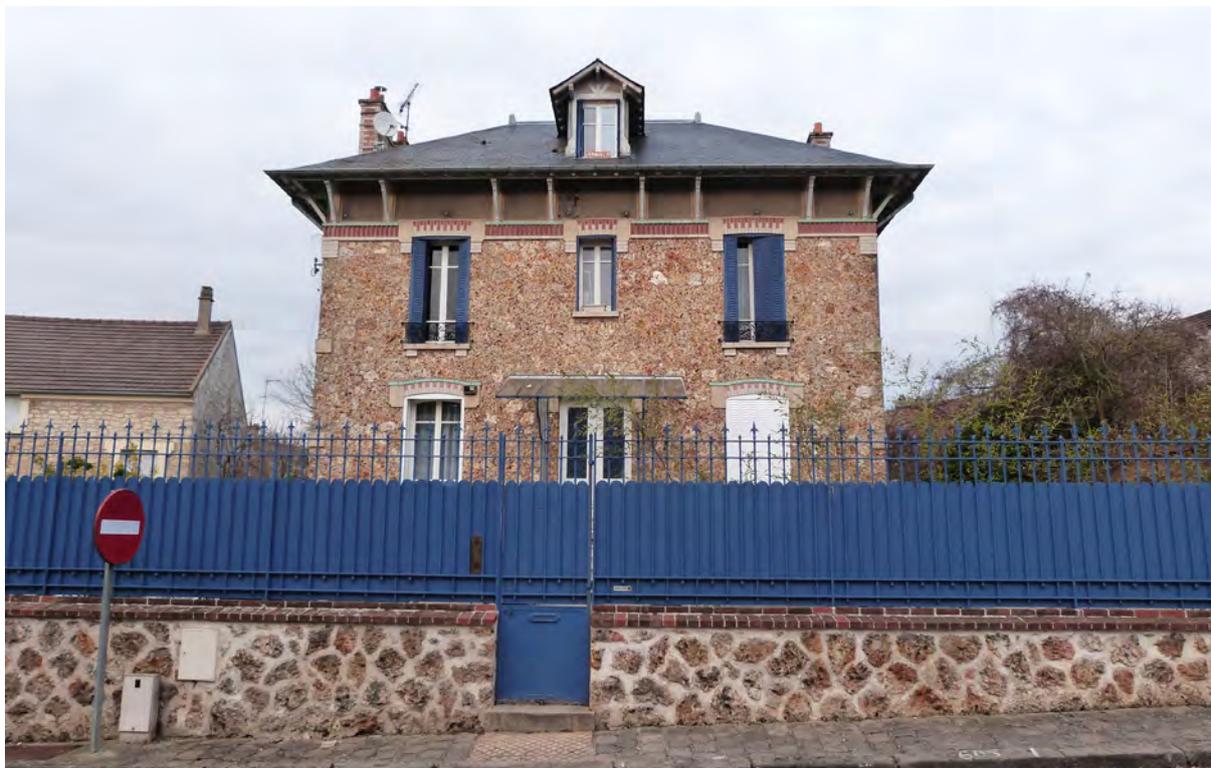
4, rue de la Vierge
Parcelle D 2333
Villa

- Au sud du cœur historique du village
- Villa implantée en milieu de parcelle
- Plan rectangulaire ; RDC + 1 étage + comble

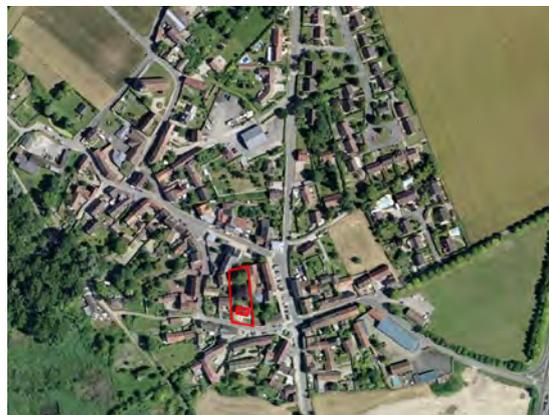
- Façade en rocaillage
- Composition symétrique de la façade ; percements réguliers organisés en trois travées
- Arcs de soutènement en brique polychrome, céramique et pierre de taille ; assises ; volets métalliques repliables ; garde-corps en fer forgé
- Porte d'entrée protégée d'une marquise en verre et fer forgé
- Bandeau en brique polychrome et céramique sous la corniche
- Dénaturation : huisseries en PVC

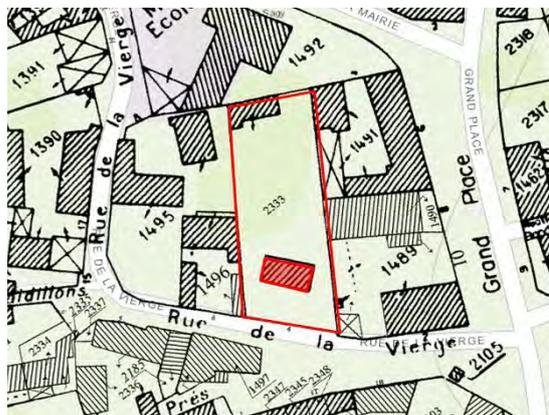
Abords du bâtiment

- Toiture à quatre pans
- Débord de toiture ; aisseliers en bois
- Ardoise
- Lucarne bâtière
- Souches de cheminée en brique

- Mur bahut en meulière jointé en creux à la chaux surmonté d'un chaperon en brique et d'une grille métallique pleine
- Porte piétonne métallique dans l'axe de la porte d'entrée
- Cour pavée à l'avant de la bâtisse

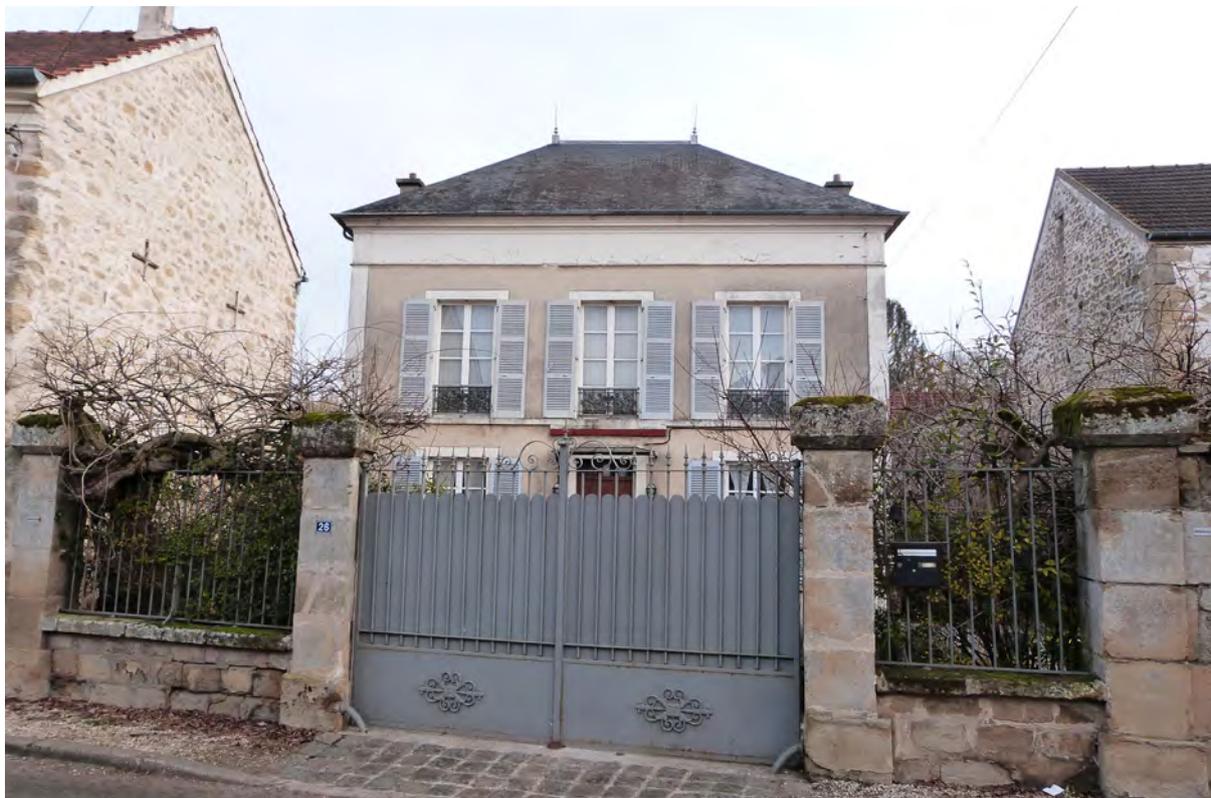
26, rue de la Vallée
Parcelle C 967
Villa

- Dans le cœur historique de Saillancourt
- Villa implantée en milieu de parcelle
- Plan carré ; RDC + 1 étage + comble

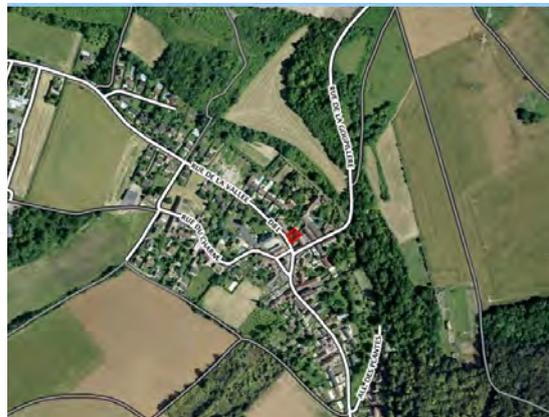
- Façade principale enduite
- Composition symétrique de la façade ; percements réguliers organisés en trois travées
- Encadrements de baies en plâtre ; pare-vent persiennés en bois ; garde-corps en fer forgé ;
- Porte d'entrée protégée d'une marquise en verre et fer forgé
- Angles, bandeaux et corniche

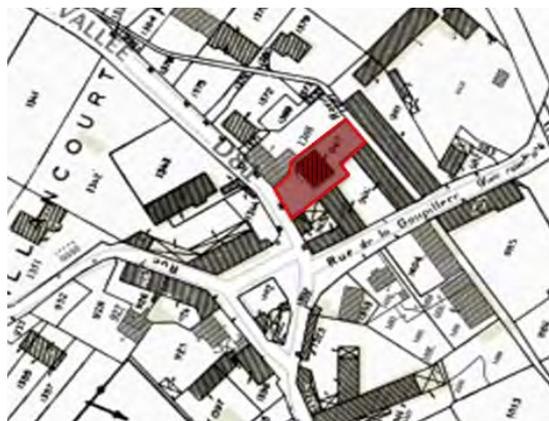
Abords du bâtiment

- Toiture à quatre pans
- Ardoise
- Débord de toiture
- Deux épis en zinc
- Deux souches de cheminées implantées de manière symétrique

- Mur bahut en pierre de taille surmonté d'une grille en fer forgé doublée d'une haie arbustive
- Portail en fer forgé encadré de pilastres en pierre de taille surmonté d'un chaperon maçonné
- Jardinnet à l'avant de la bâtisse

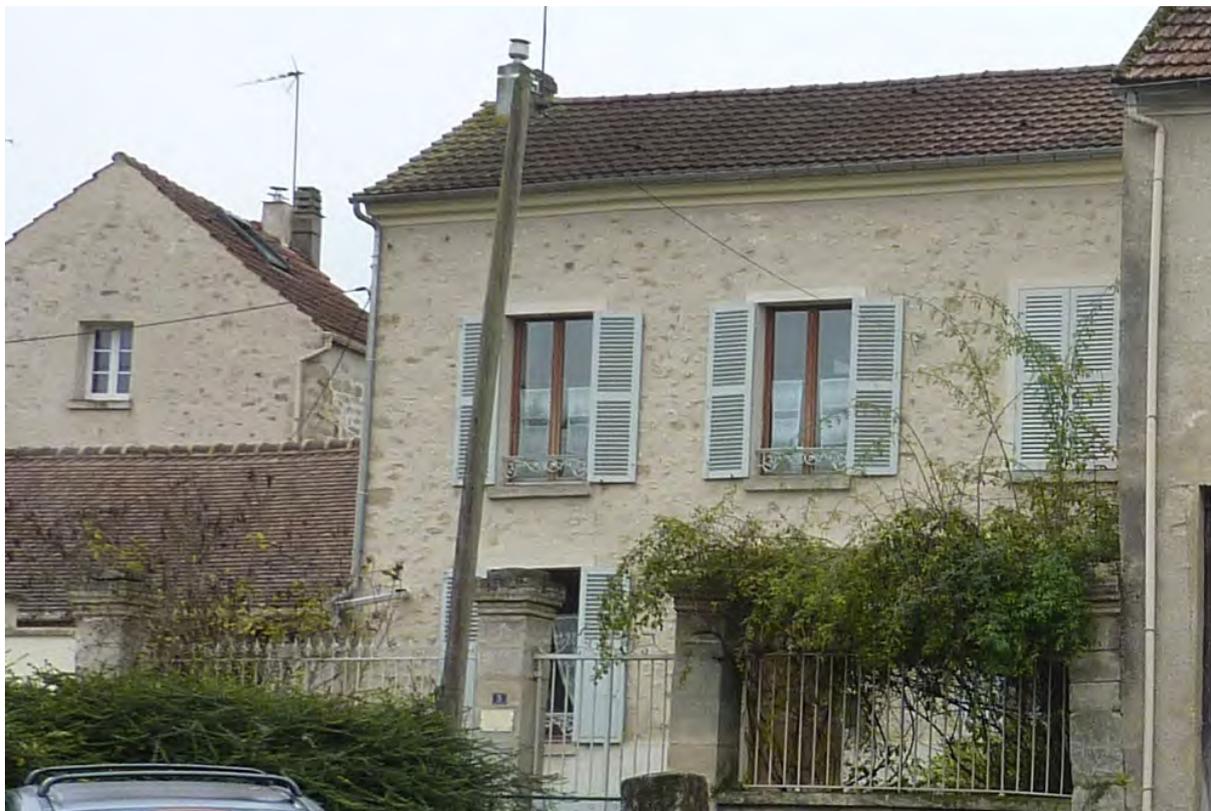
3, rue du Charné
Parcelle C 923
Villa

- Dans le cœur historique de Saillancourt ; sur la place du lavoir
- Villa implantée en retrait d'alignement par rapport à la voie
- Plan carré ; RDC surélevé + 1 étage + comble

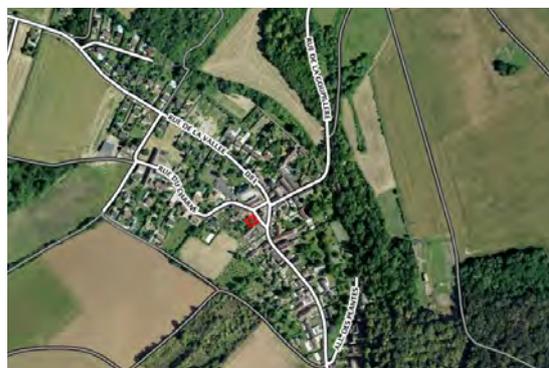
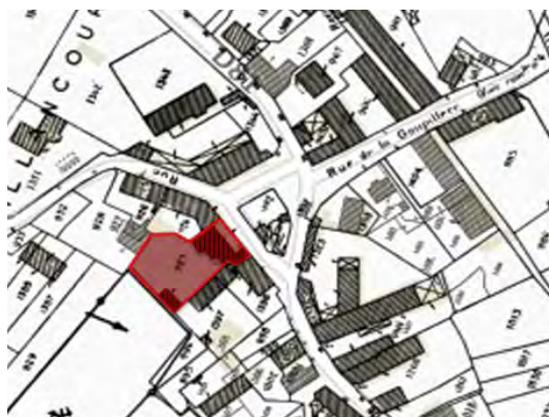
Abords du bâtiment

- Mur bahut en pierre de taille surmonté d'une grille en fer forgé
- Portail étroit en fer forgé encadré de pilastres en pierre de taille surmonté d'un chaperon maçonné
- Jardinnet à l'avant de la bâtisse
