Sagy

Plan local d'urbanisme

Éléments du patrimoine à protéger

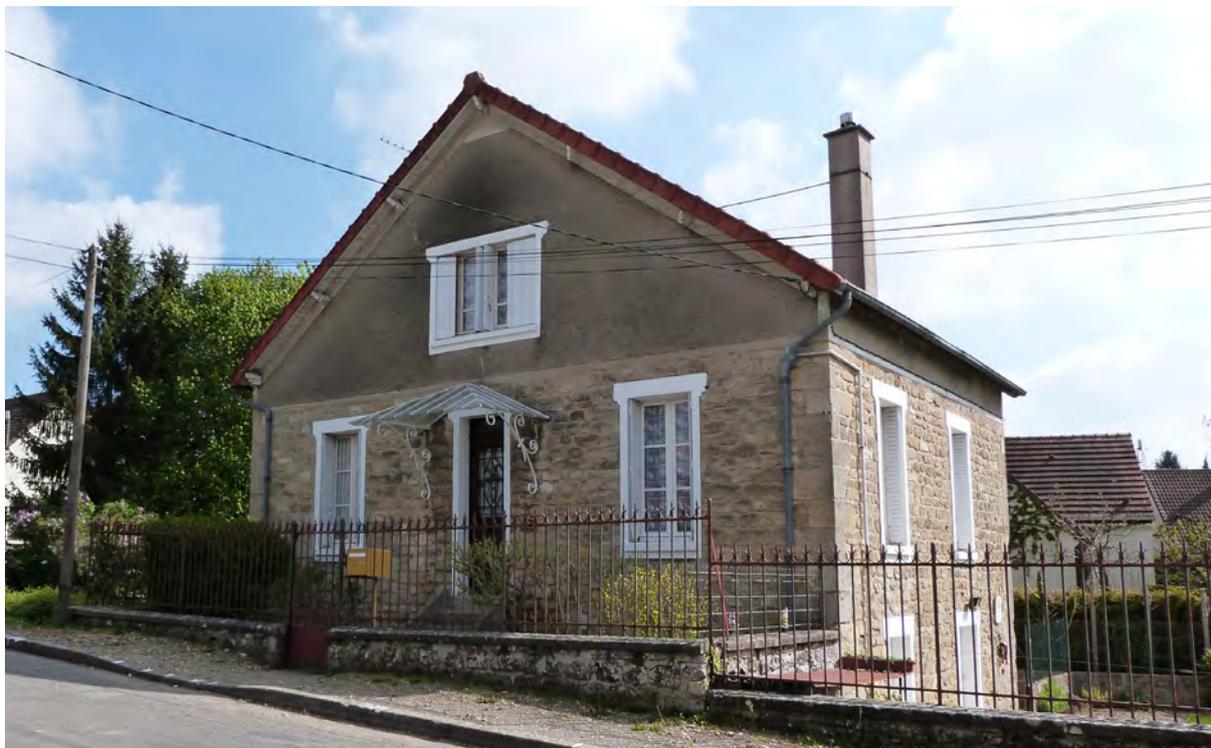
8, rue Maurice Vauvillier
Parcelle D 2234
Pavillon

- Dans le secteur pavillonnaire du village
- Pavillon implanté en milieu de parcelle sur un terrain encaissé par rapport au niveau de la voie
- Plan rectangulaire ; RDJ + RDC + comble

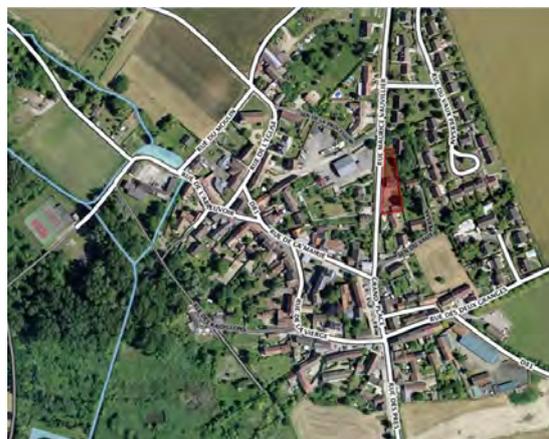
- Façade en moellon jointé en creux à la chaux et enduite en ciment dans la partie supérieure
- Composition symétrique de la façade ; percements réguliers organisés en deux travées
- Encadrements de baies en plâtre ; volets métalliques repliables ;
- Porte d'entrée protégée par une marquise en verre et fer forgé
- Chaînages d'angle en pierre de taille
- Dénaturation : volets en PVC à l'étage

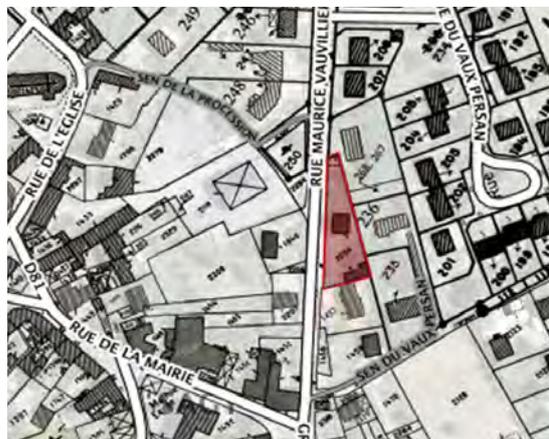
Abords du bâtiment

- Toiture à deux pans
- Débord de toiture ; aisseliers en bois
- Tuile mécanique
- Crête ornée en terre cuite

- Mur bahut en pierre de taille surmonté d'un chaperon maçonné et d'une grille en fer forgé
- Portillon métallique dans l'axe de la porte d'entrée
- Portail métallique
- Jardinnet à l'avant du pavillon

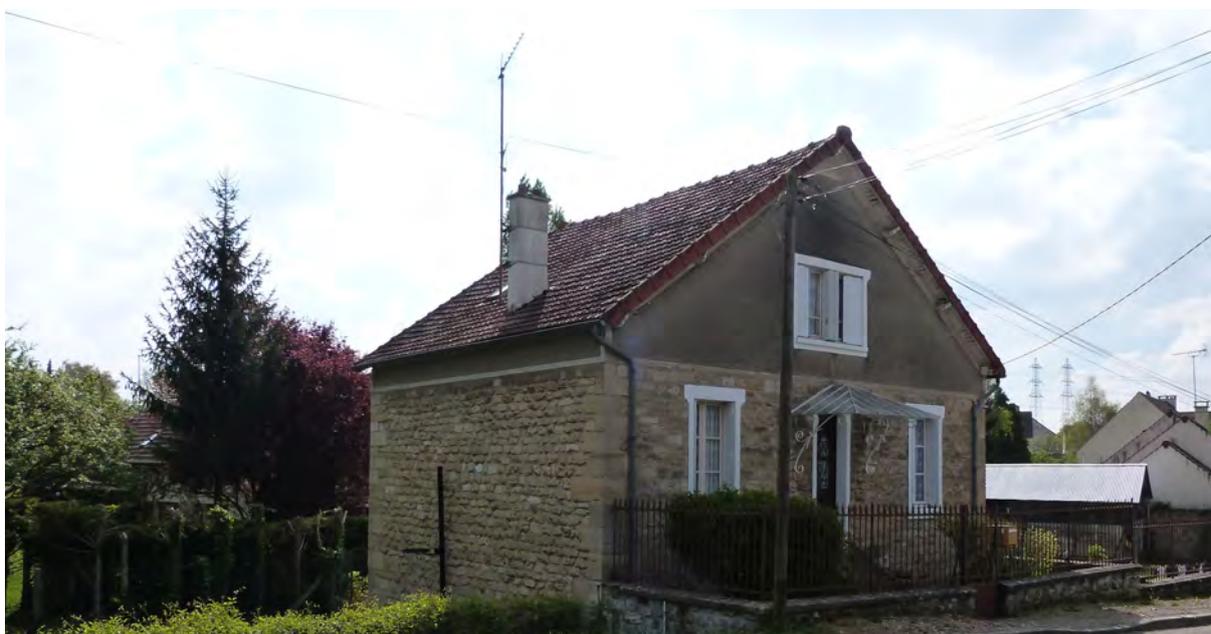
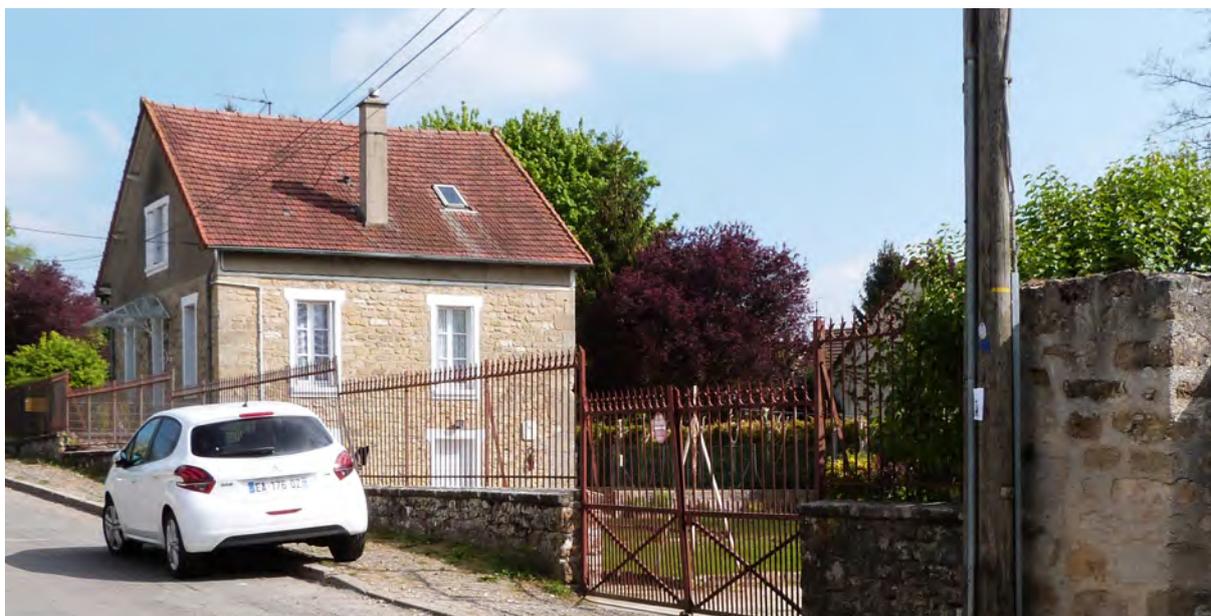
Évolution 1830-2017 : Le pavillon n'existait pas en 1830. Cette partie du village n'était pas bâtie.

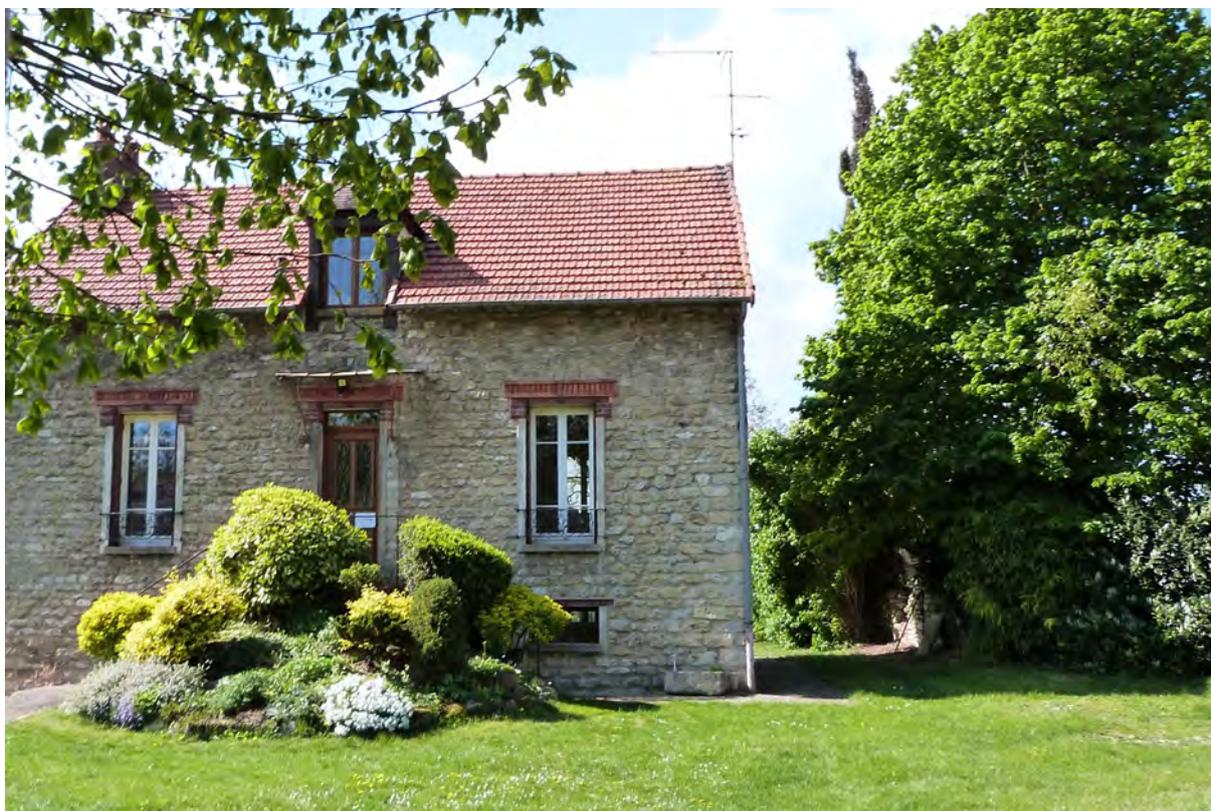
1, rue du Vaux de l'Orme
Parcelles D 17 et D 18
Pavillon

- À l'entrée du hameau du Petit-Mesnil
- Pavillon implanté en milieu de parcelle
- Plan rectangulaire ; RDC surélevé + comble

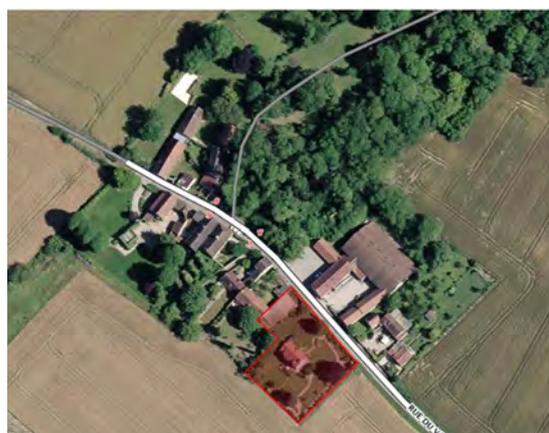
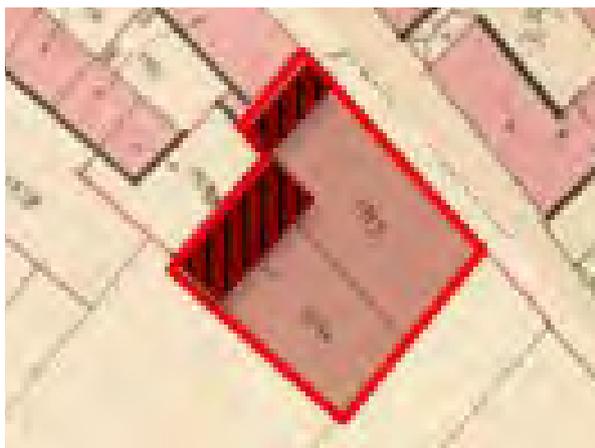
Élément n°34

- Façade en moellon jointé en creux
- Composition symétrique de la façade ; percements réguliers organisés en deux travées
- Encadrements de baies maçonné et en brique ; linteaux métalliques ornés ; assises maçonnés ; garde-corps en fer forgé
- Porte d'entrée protégée par une marquise

- Toiture à deux pans
- Débord de toiture en murs gouttereaux
- Tuile mécanique
- Lucarne à croupe

- Mur haut en moellon jointé en creux à la chaux surmonté par un chaperon maçonné
- Portail métallique plein encadré de pilastres en moellon surmontés d'un chaperon maçonné

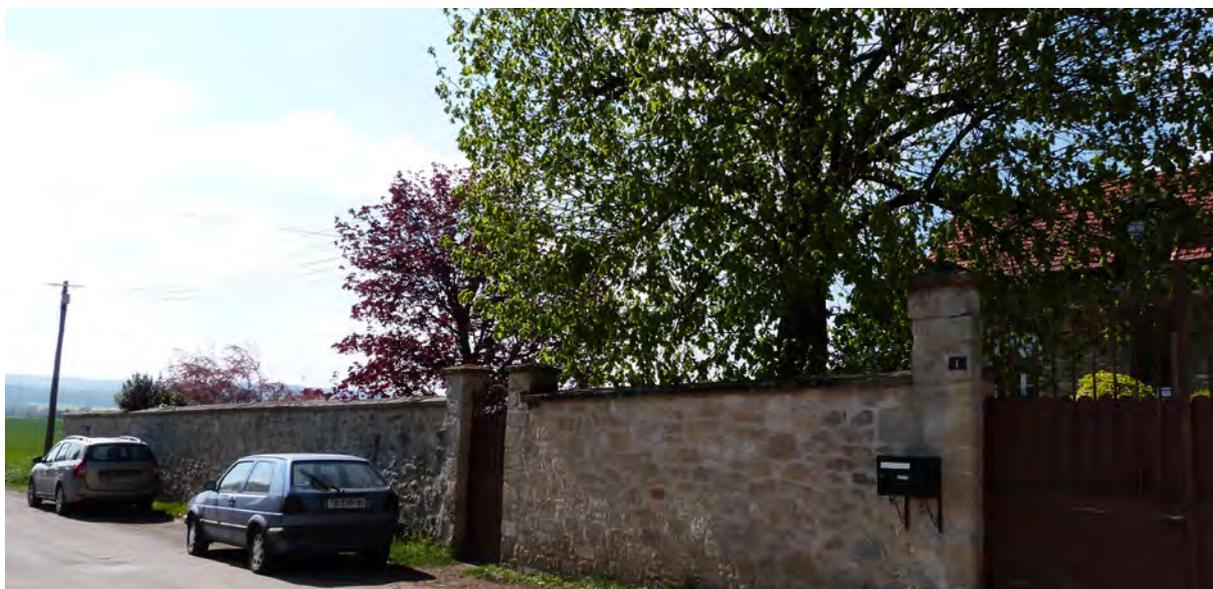
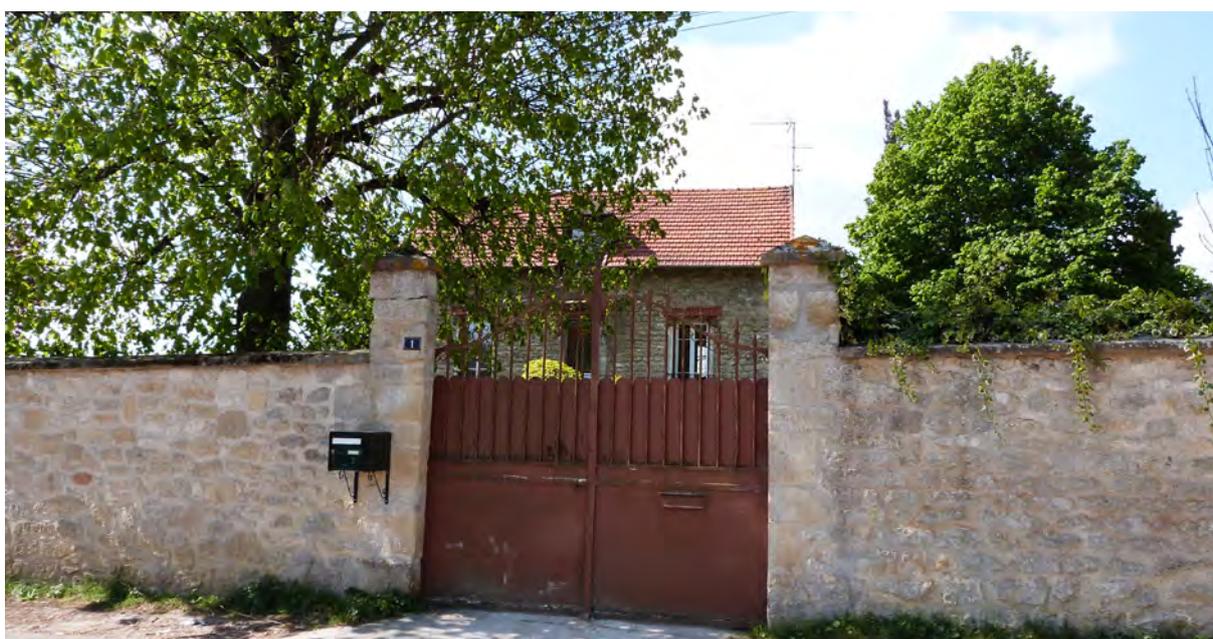
Évolution 1830-2017 : Le pavillon n'existait pas en 1830. Il a remplacé des bâtiments antérieurs.

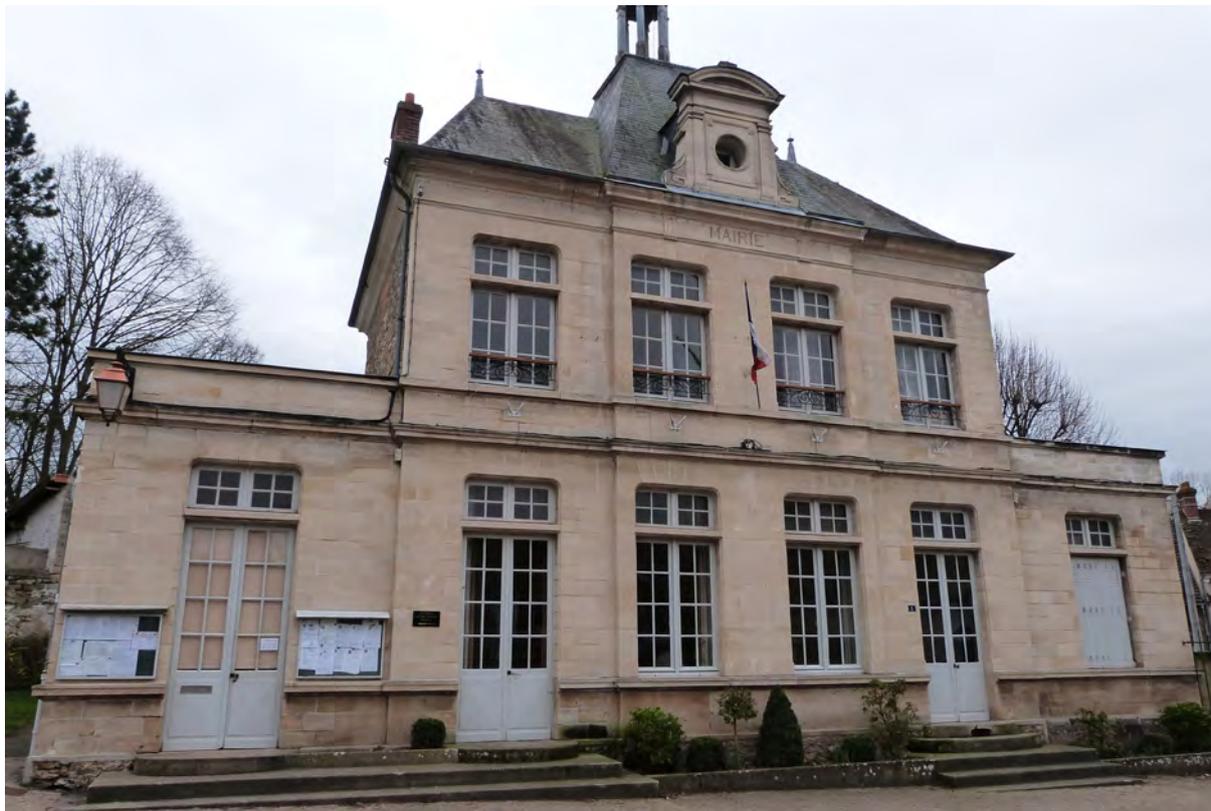
1, rue de la mairie
Parcelle D 1492
Mairie

- Au centre du village, sur une place
- Bâtiment composé d'un pavillon central en RDC + 1 étage + comble et deux ailes latérales en RDC

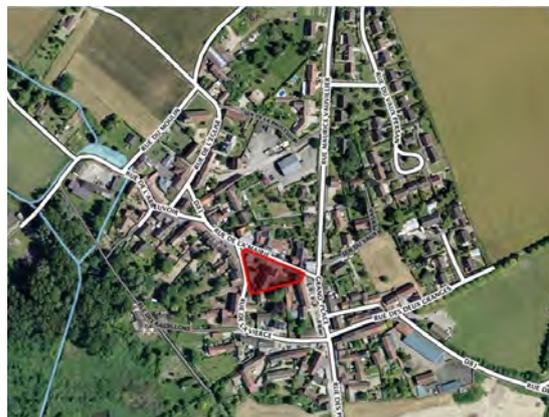
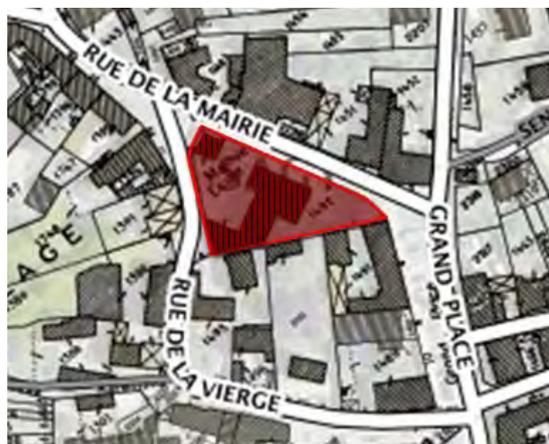
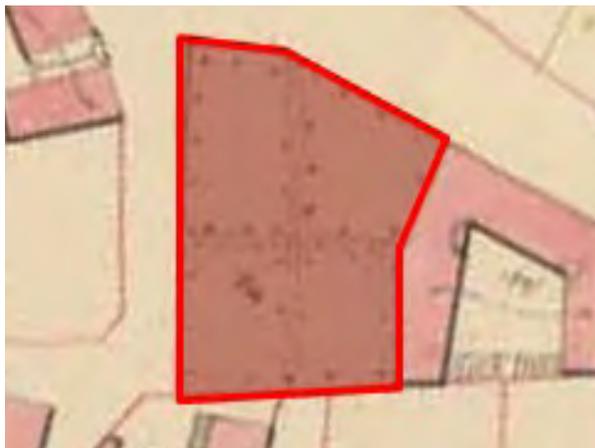
Élément n°35

- Façade principale en pierre de taille
- Façades latérales décastrées en moellon jointé en creux à la chaux
- Composition symétrique de la façade principale percements de grande dimension
- Garde-corps en fer forgé et bois
- Corniche ; bandeaux en relief ; inscription « mairie » au centre de la façade
- Dénaturation : pignons décastrés

- Pavillon central : toiture à quatre pans en ardoise
lucarne à fronton courbé et percé d'un oculus
souches de cheminée en brique disposées de
manière symétrique ; clocheton
- Ailes latérales : toitures terrasses

- Mur bahut en moellon surmonté d'un chaperon
maçonné et d'une grille métallique (rue de la
mairie)
- Mur haut en moellon (rue de la Vierge)

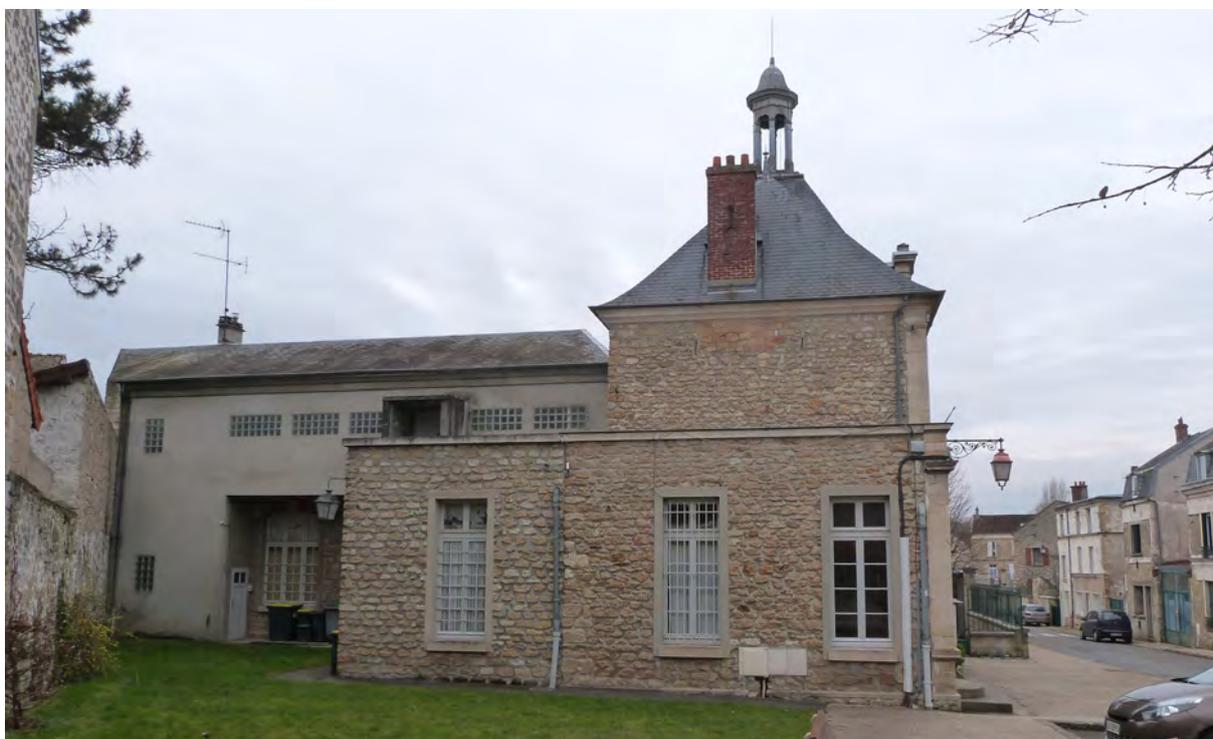
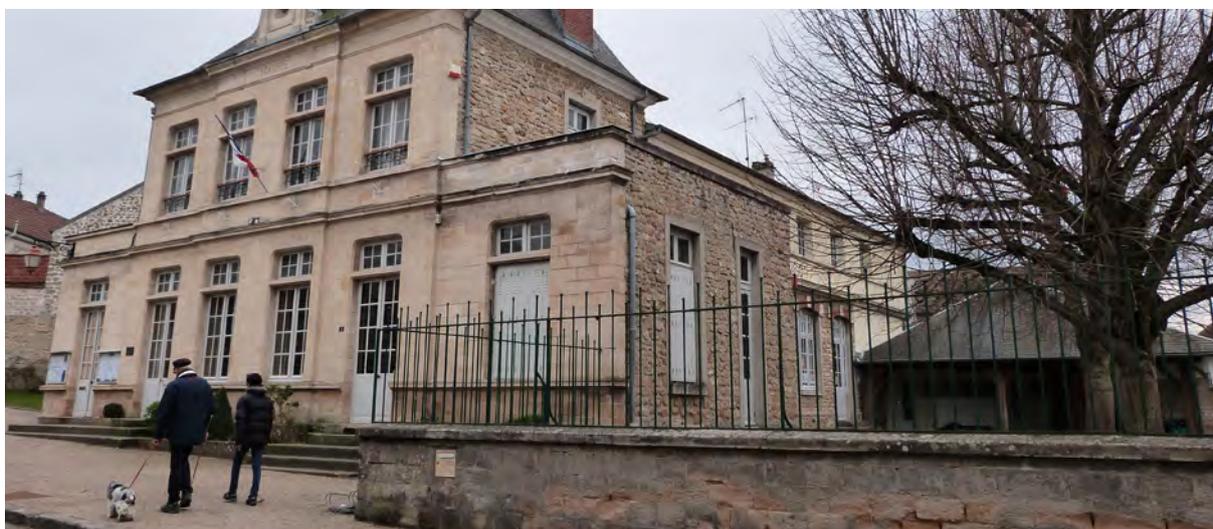
Évolution 1830-2017 : La mairie n'existait pas en 1830. Elle a été construite en 1894.

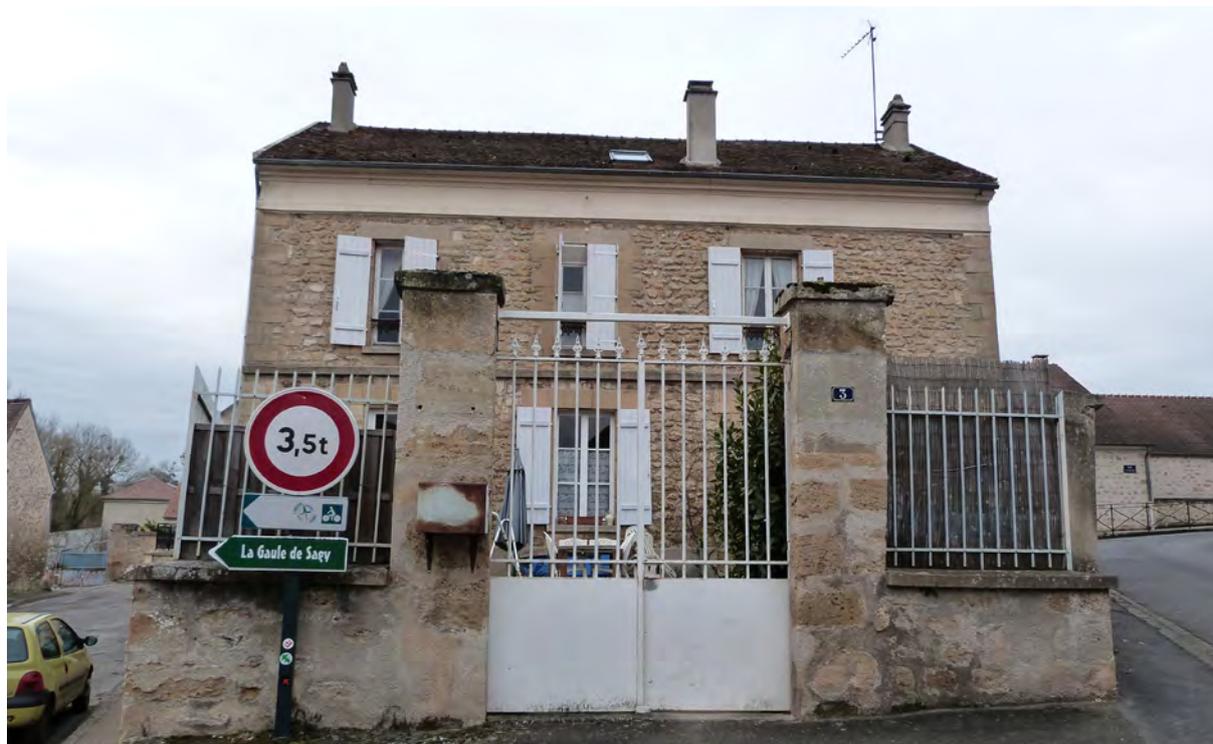
- Dans le cœur historique du village,
- Ancienne mairie-école
- Plan rectangulaire ; RDC + 1 étage + comble

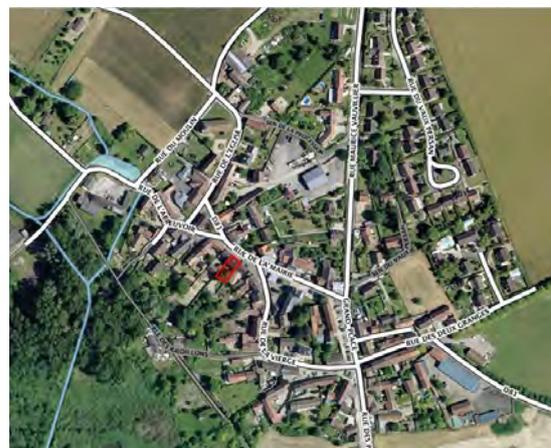
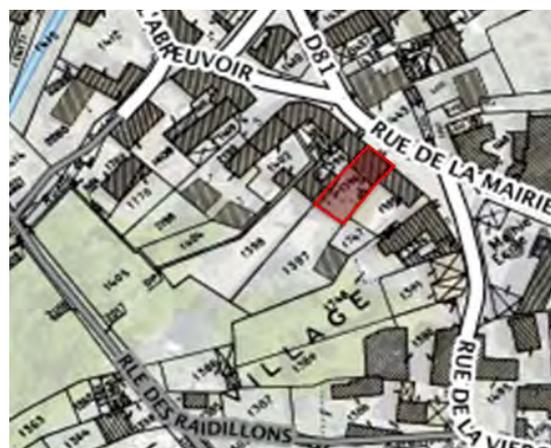
Élément n°36

- Façades en moellon enduit
- Chaînages d'angles et encadrement de baie en pierre de taille
- Percements réguliers organisés en trois travées
- Assises maçonnées ; pare-vent en bois ; garde-corps en fer forgé
- Corniche ; bandeau maçonné
- Dénaturation : façade principale et pignon décroutés

- Toiture à deux pans
- Tuile plate
- Débord de toiture en murs gouttereaux

- Terrain clos par un mur haut en partie en moellon beurré à la chaux et en partie enduit, surmonté d'un chaperon maçonné et percé d'une porte piétonne
- À l'avant de la façade principale, clôture constituée d'un mur bahut en moellon enduit surmonté d'un chaperon maçonné et d'une grille métallique
- Portail métallique encadré de pilastres en moellon surmontés d'un chaperon maçonné
- Jardinnet à l'avant de la construction

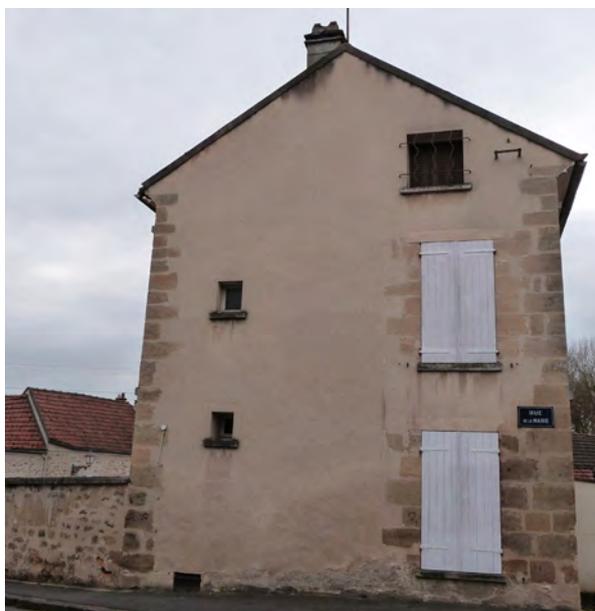
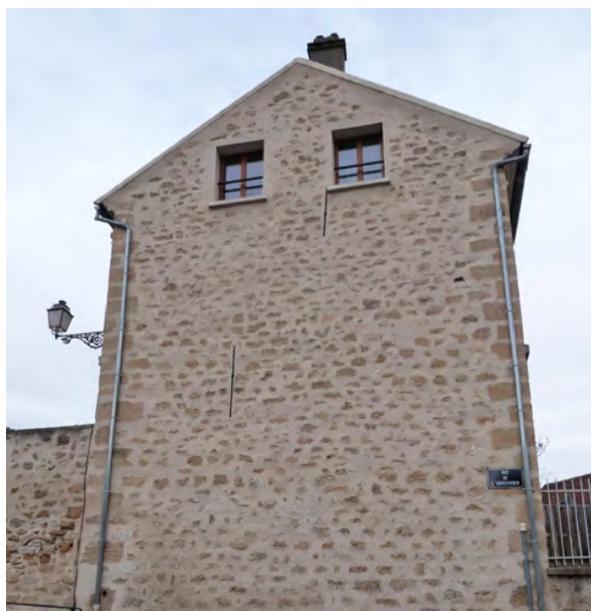
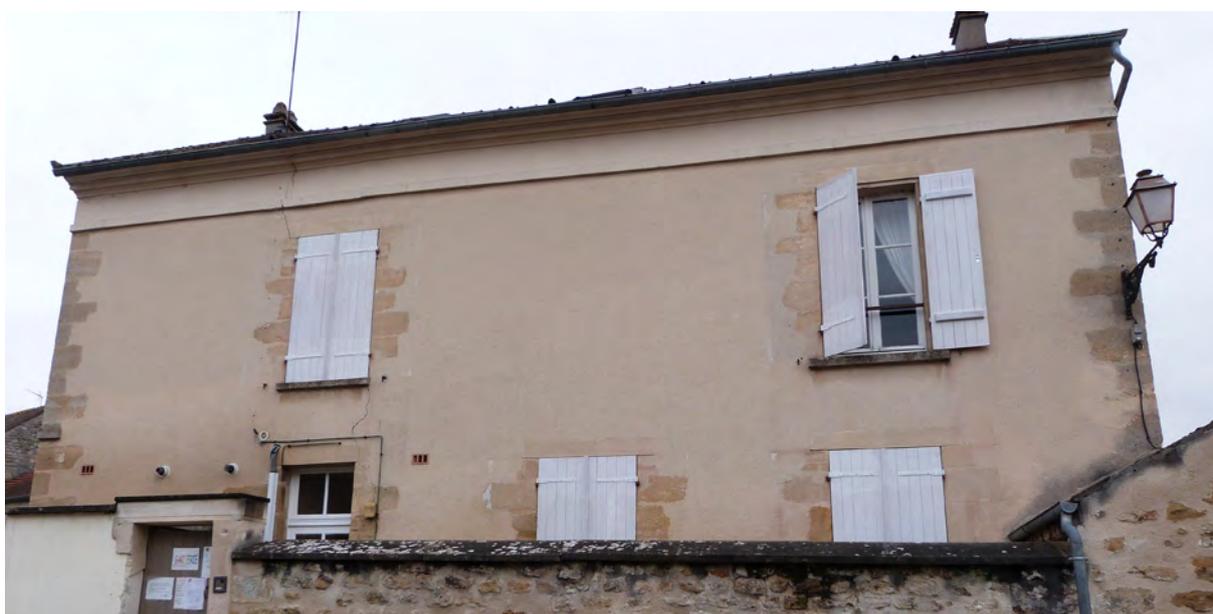
Évolution 1830-2017 : L'ancienne mairie-école existait en 1830. Elle a conservé sa fonction jusqu'en 1894.

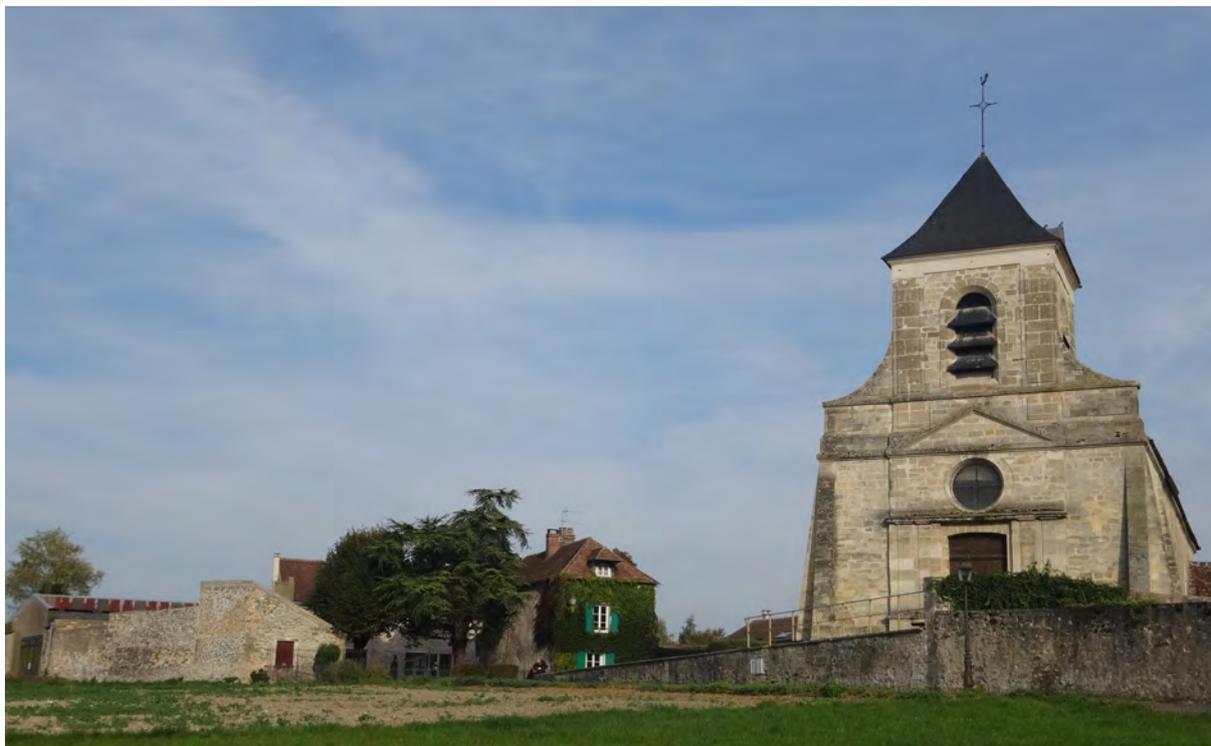
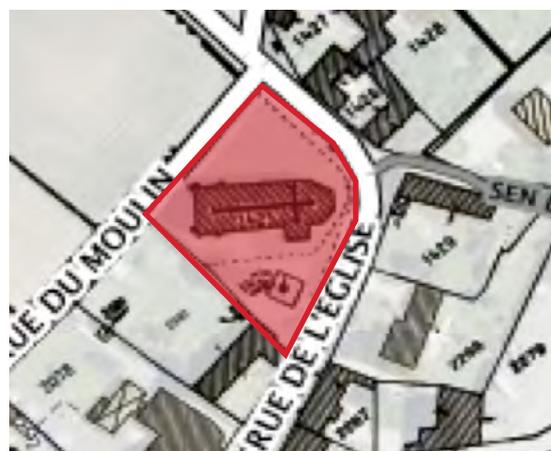
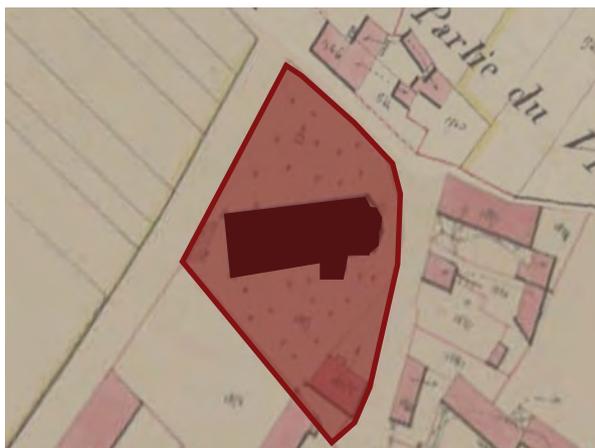
Élément n°37

- À l'entrée et en surplomb du village

- Nef unique non voûté
- Chevet à trois pans
- Clocher carré et bas

- Façade principale sobre ; portail surmonté d'un fronton triangulaire percé d'un oculus
- Façade latérale sobre, percée de baies cintrées
-

- Chevet : toiture à deux pans en tuile plate
- Clocher : toiture à quatre pans en ardoise ; horloge

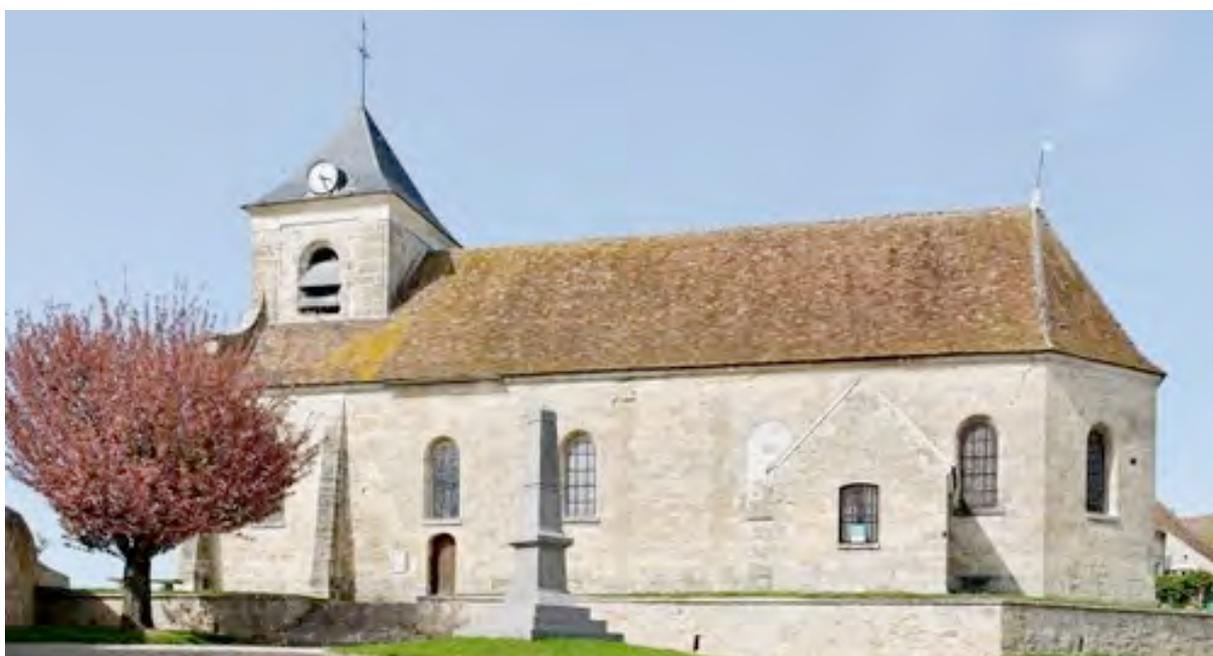
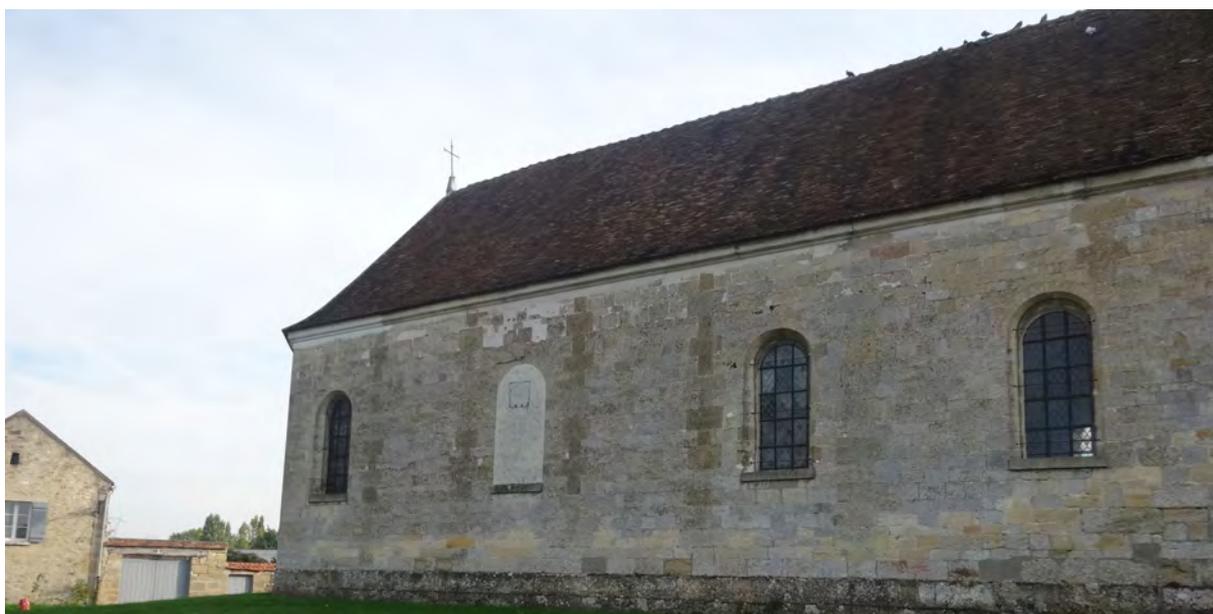
Évolution historique : L'église Saint-Sulpice a remplacé l'ancienne église détruite par un incendie. La date portée sur le chevet est 1750.

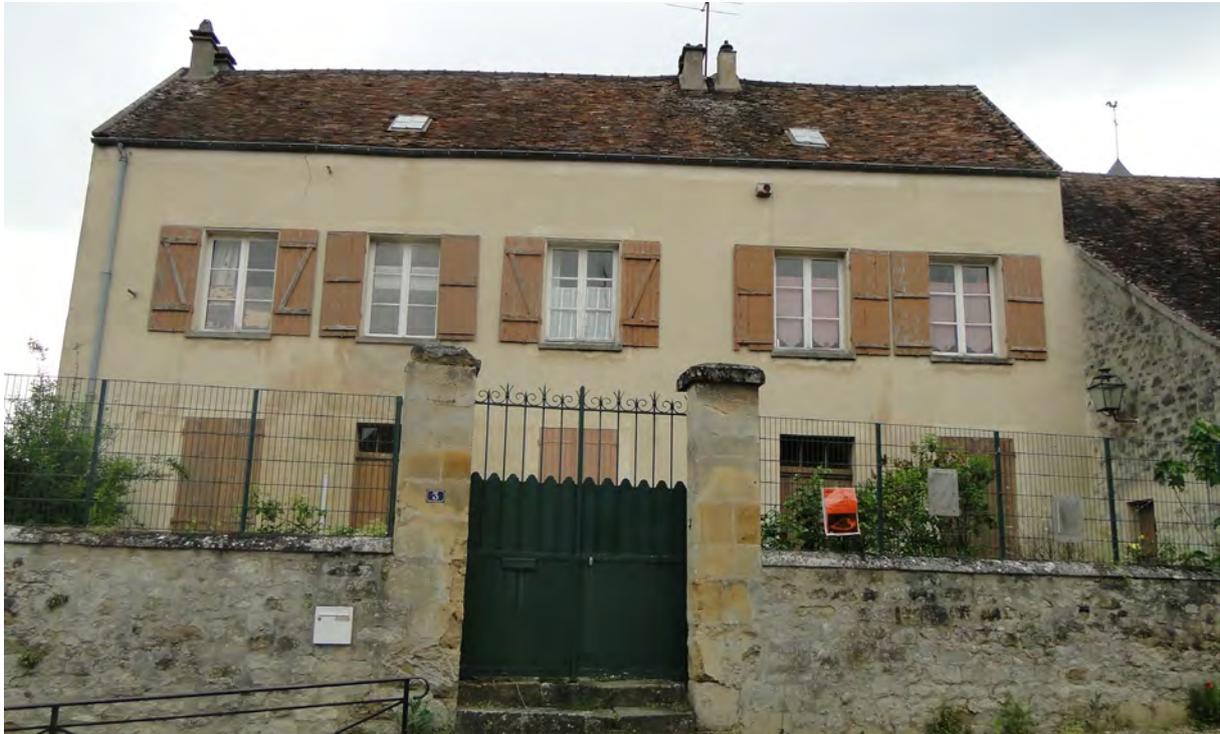
- Au nord du centre historique du village, à côté de l'église
- Presbytère implanté sur un terrain surélevé par rapport à la rue et auquel on accède par un escalier en pierre
- Plan rectangulaire ; RDC + 1 étage + comble

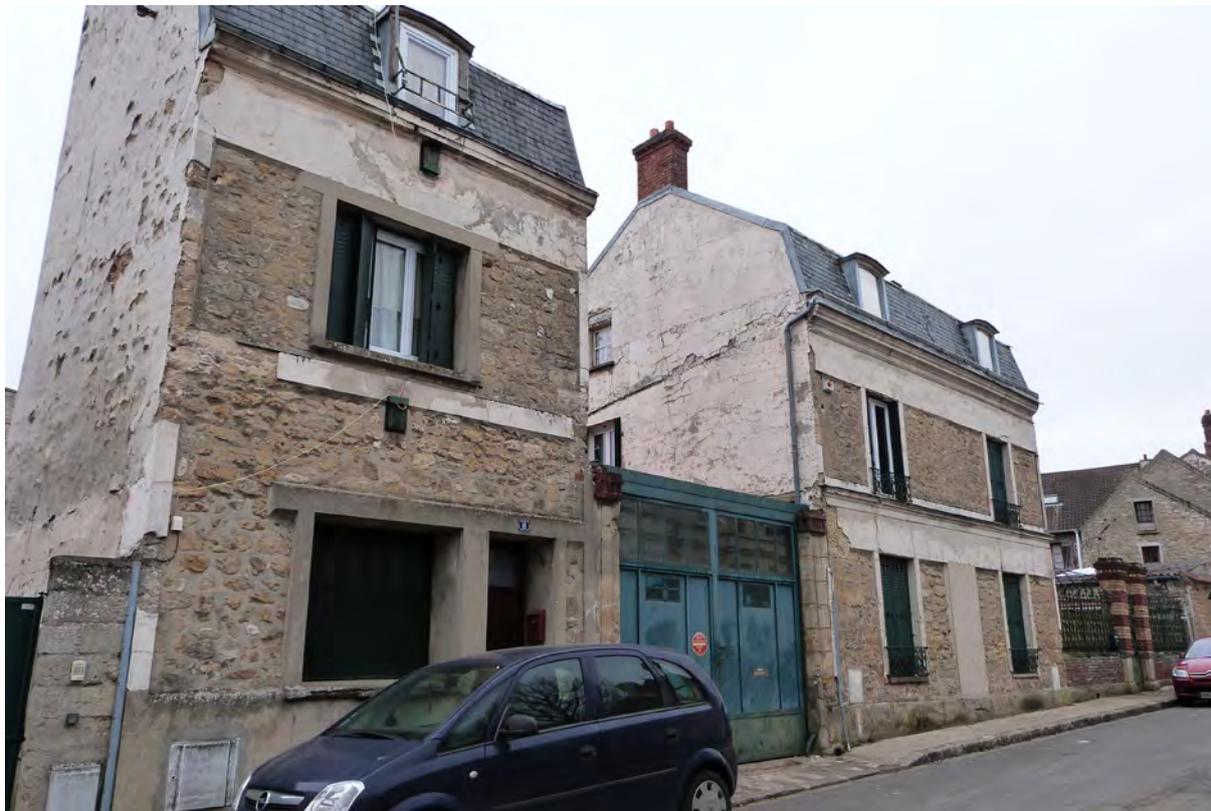
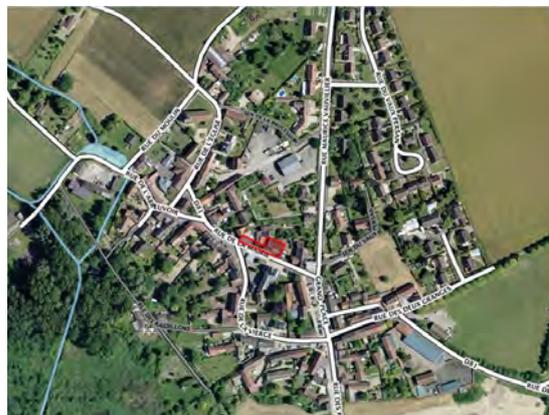
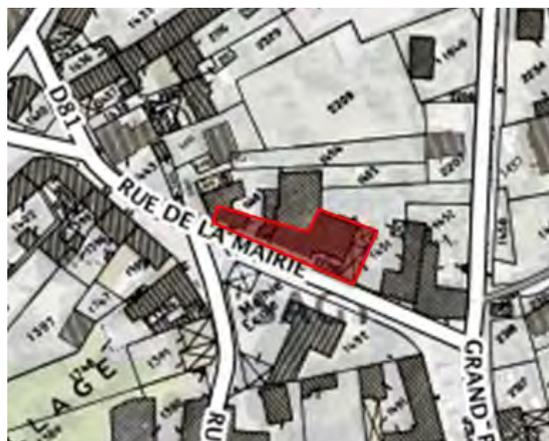
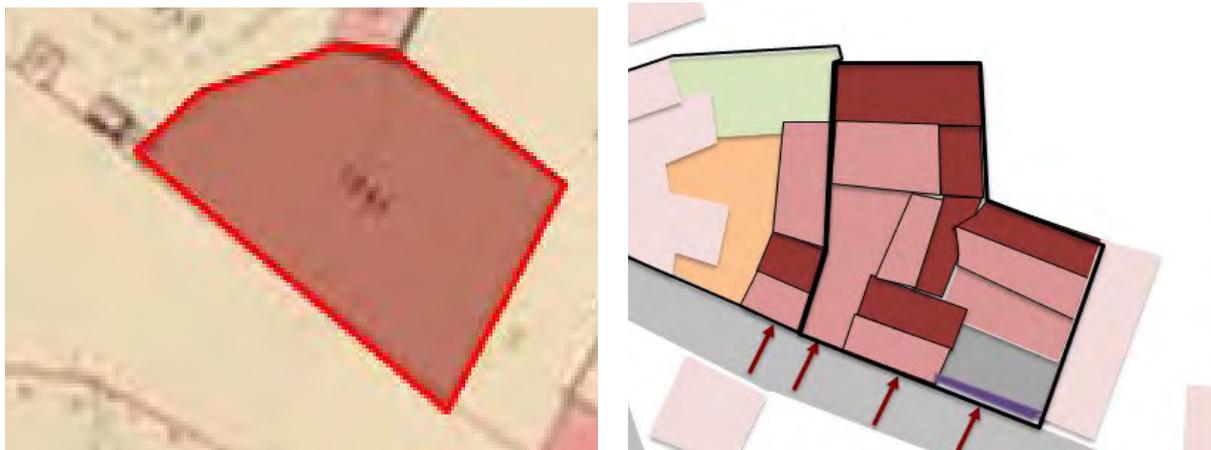
Élément n°39

- Au centre du village, en face de la mairie
- Plan rectangulaire ; RDC + 1 étage + comble

- Toiture « à la Mansart »
- Souche de cheminée en brique

- Cour
- Mur bahut en brique surmonté d'une grille en fer forgé et percé
- Portillon métallique encadré de pilastres en brique bichrome surmonté d'un chaperon

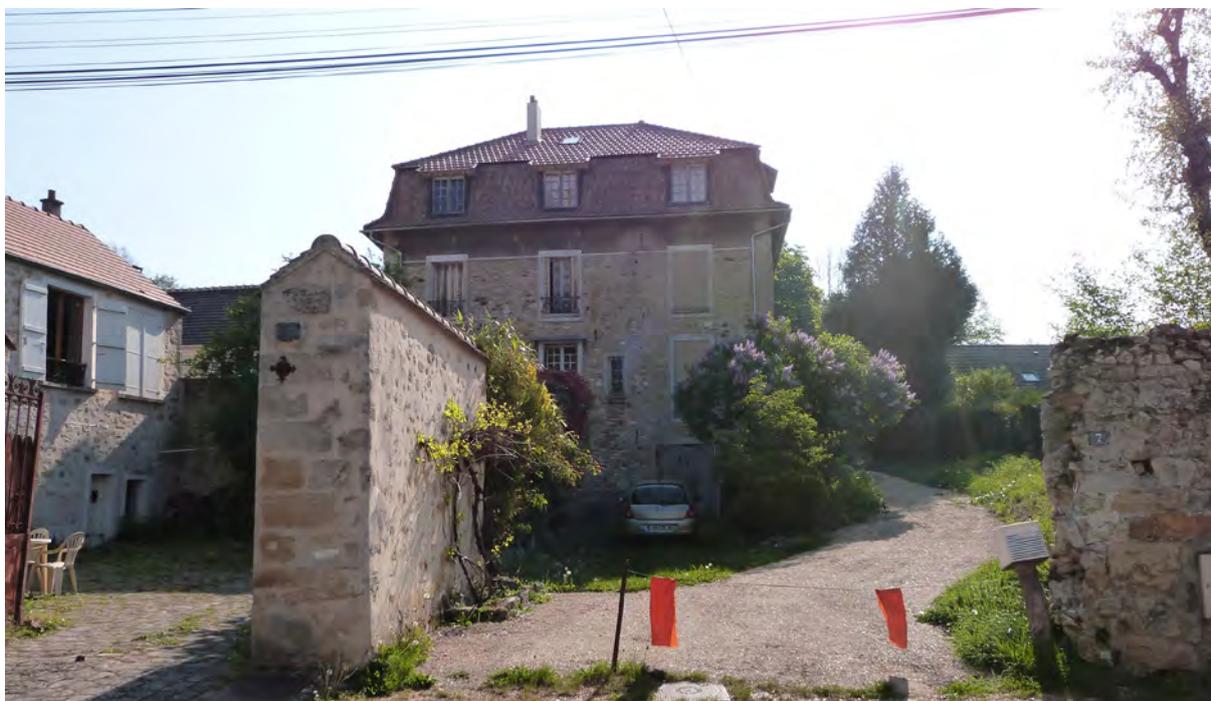
- Dans le hameau de Chardronville
- Ancien pavillon de chasse transformé en orphelinat
- Plan rectangulaire ; RDC + 2 étages + comble

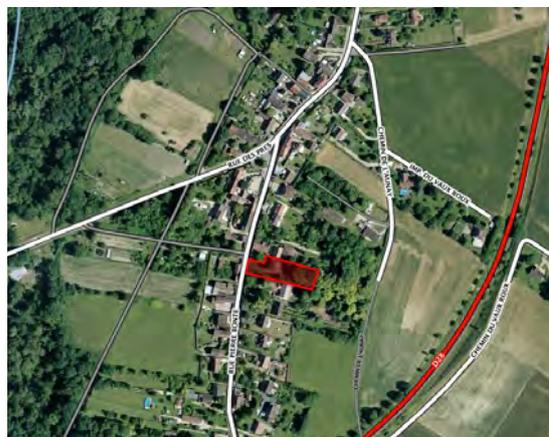
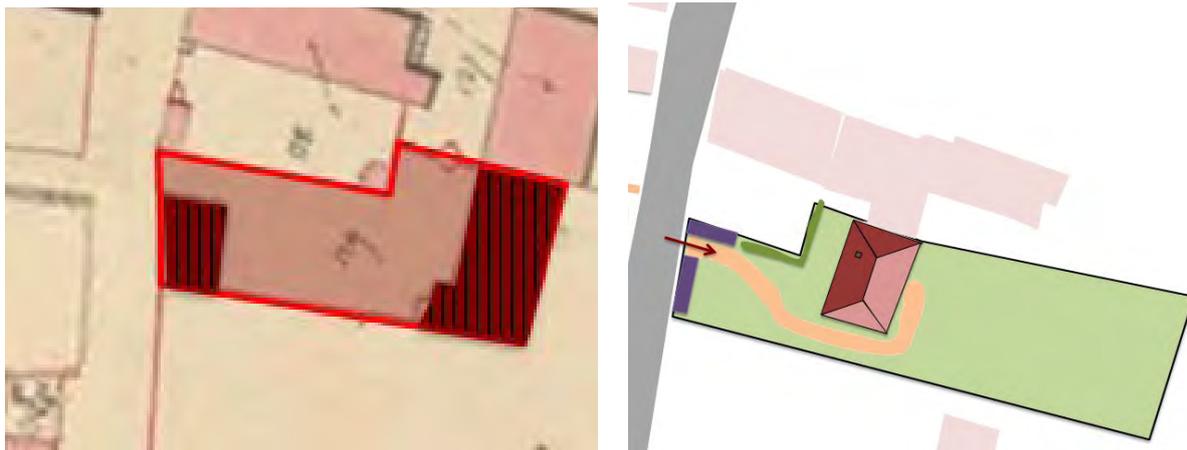
Élément n°40

- Mur haut en moellon (mauvais état)
- En limite séparative, mur haut en moellon jointé en creux à la chaux surmonté d'un chaperon en tuile
- Jardin autour de la bâtisse

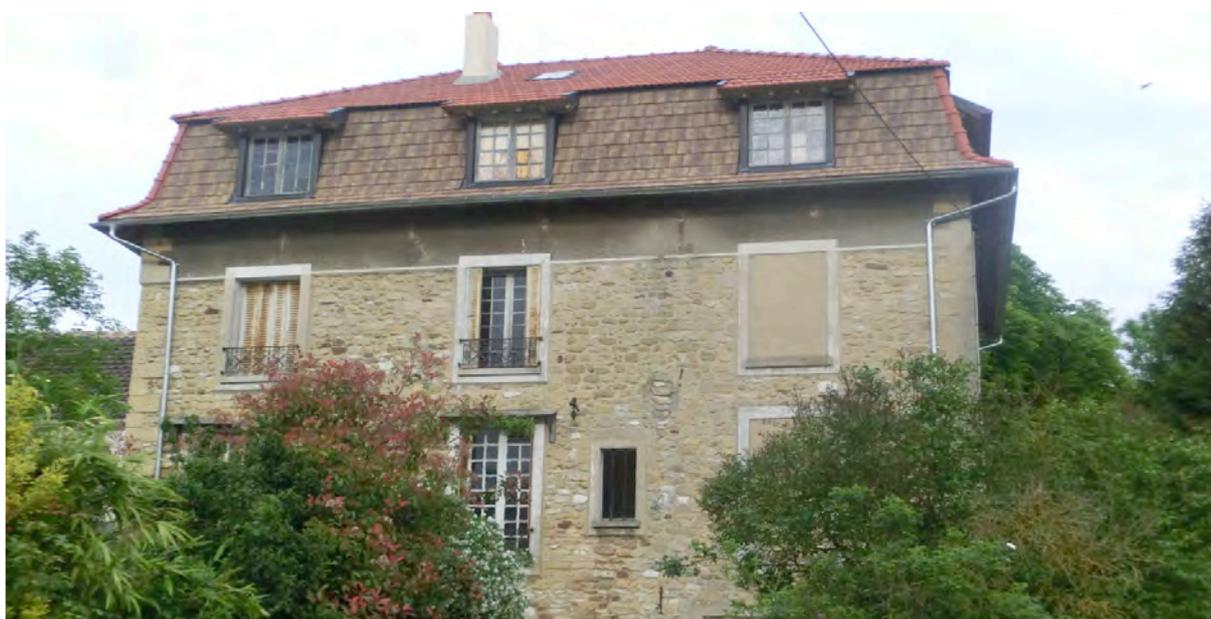
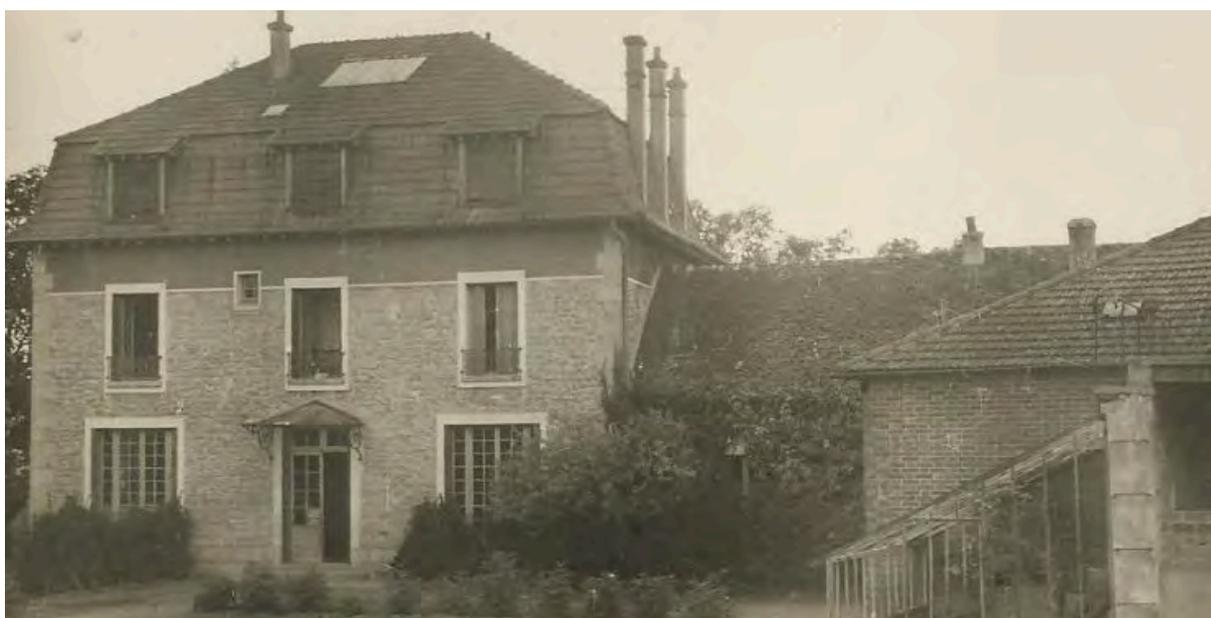
Évolution 1830-2017 : La maison de notable n'existait pas en 1830. Elle a remplacé des bâtiments antérieurs. La bâtisse a fait l'objet d'une surélévation en 1926.
