Sagy

Plan local d'urbanisme

Éléments du patrimoine à protéger

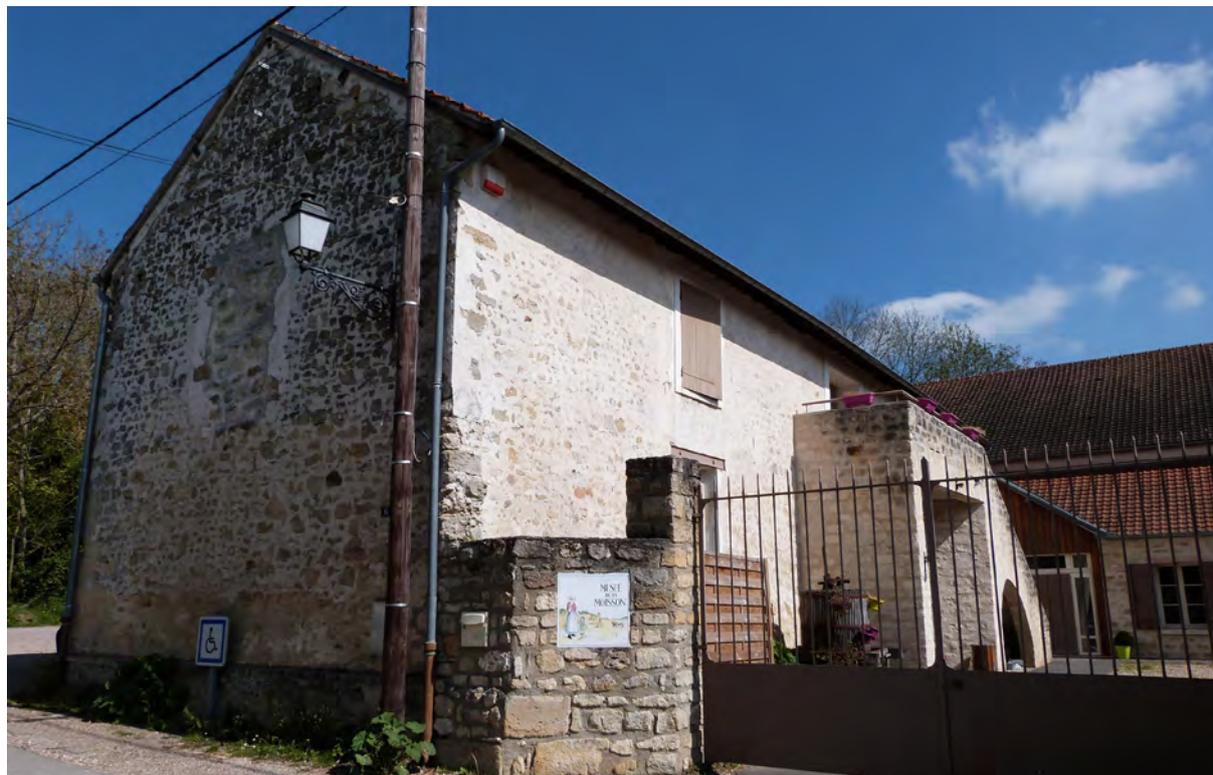
Musée de la Moisson (ferme)

- À l'entrée du hameau du Petit-Mesnil
- Ensemble composé d'un logis et d'une étable ainsi que d'une construction récente en bois implantés autour d'une cour
- Ancienne ferme transformée en musée

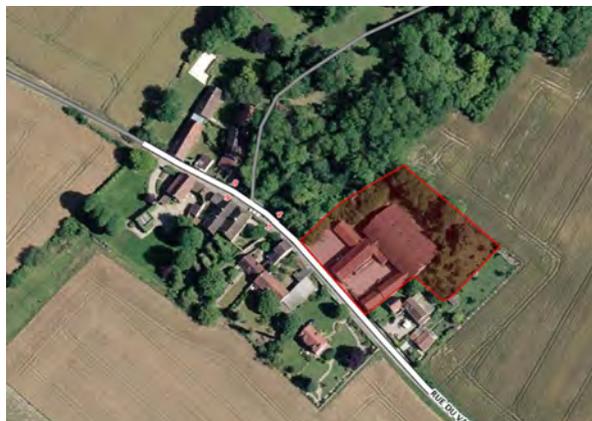
Logis (1)

- Plan rectangulaire ; RDC + 1 étage + comble
- Façade en moellon enduit
- Pignon sur rue aveugle
- Ordonnancement régulier des percements de la façade en mur gouttereau sur cour ; volet battant en bois
- Escaliers en pierre desservant une terrasse à l'étage
- Toiture à deux pans en tuile mécanique ; rive de toiture sobre

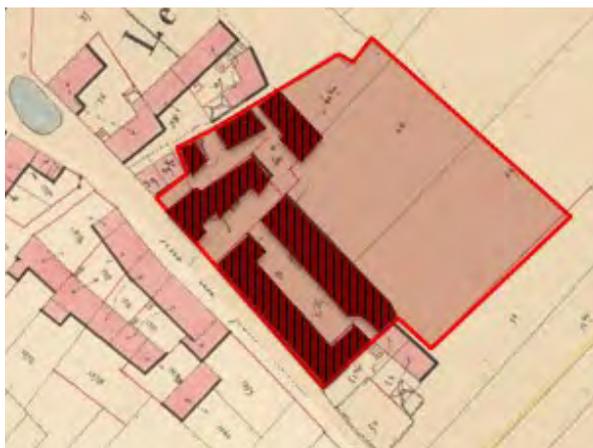
- Plans rectangulaires ; RDC + comble
- Façade en moellon beurré à la chaux
- Absence de percement
- Toiture à deux pans en tuile mécanique ; rive de toiture sobre

- Cour de ferme
- Ferme enceinte d'un mur en moellon jointé en creux à la chaux
- Pompe à godet de marque «Dragor » ; auge en pierre (ancien sarcophage)

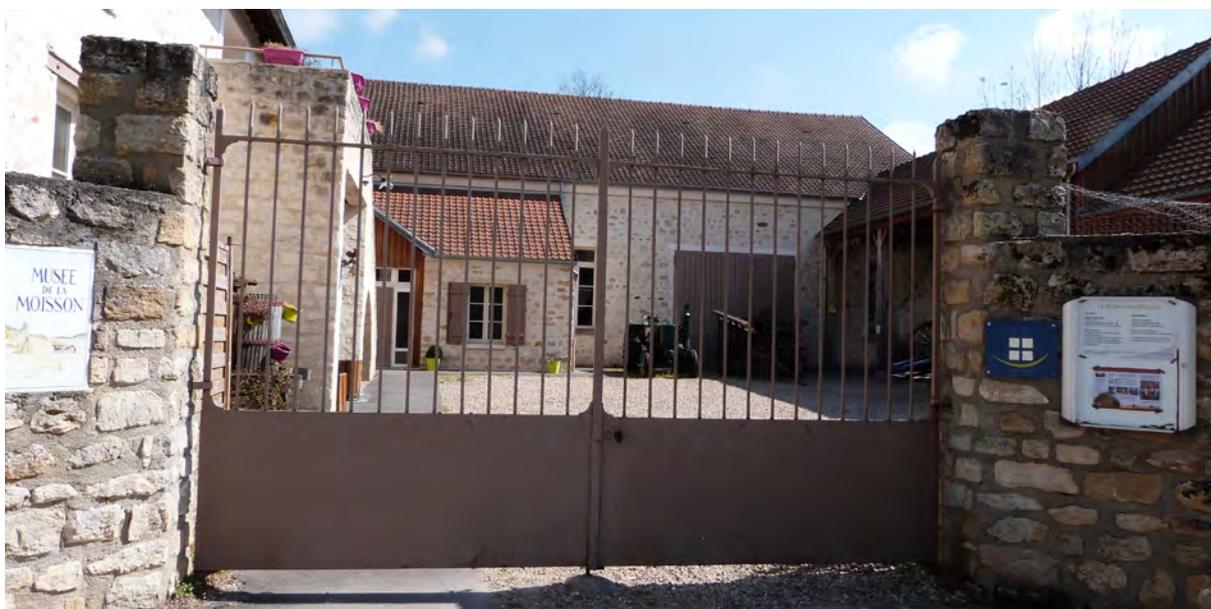
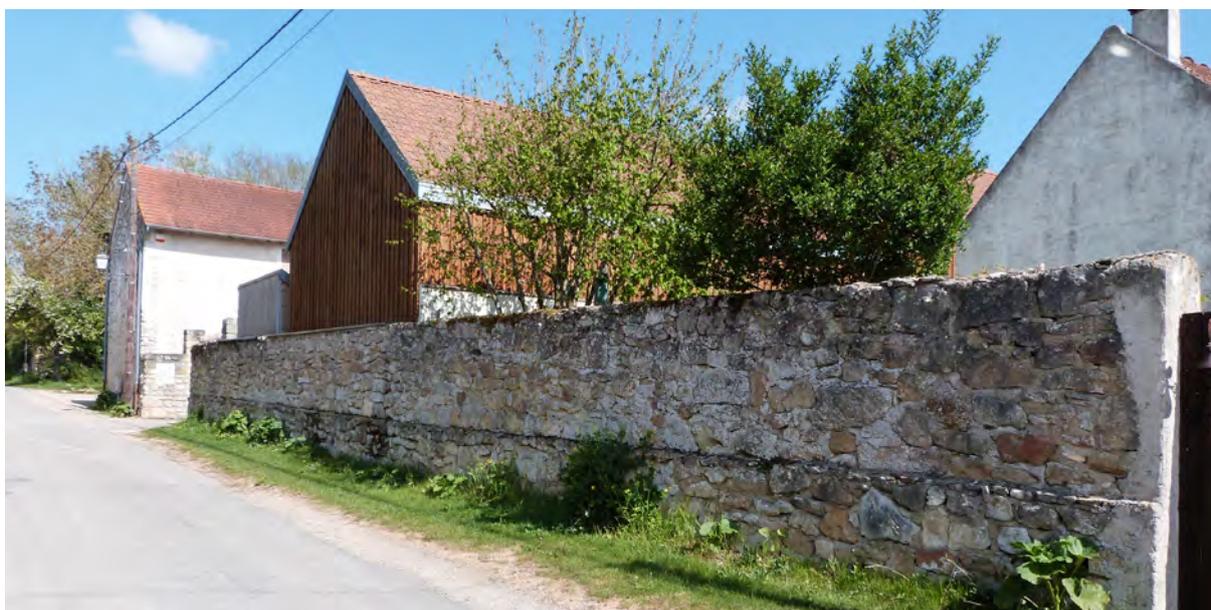
Évolution 1830-2017 : En 1830, la ferme actuelle n'existe pas. Elle a remplacé des bâtiments antérieur.

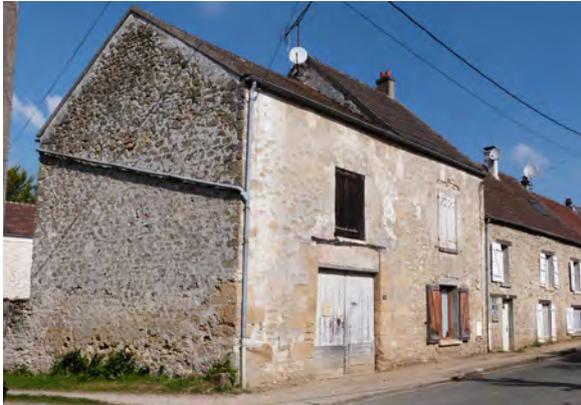
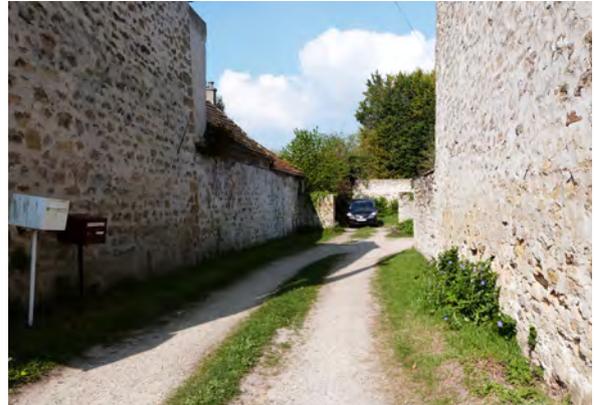
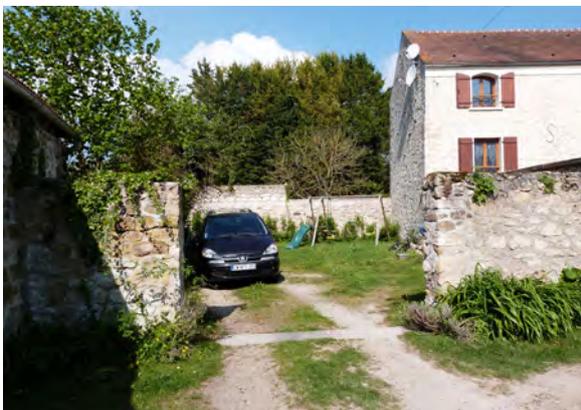
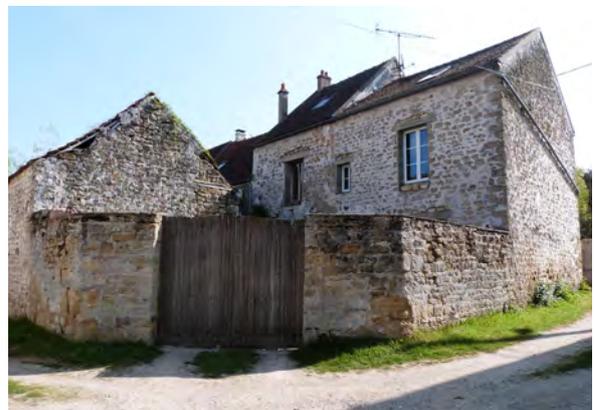
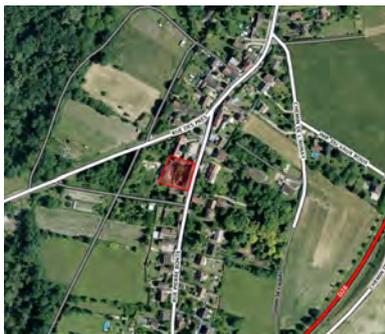
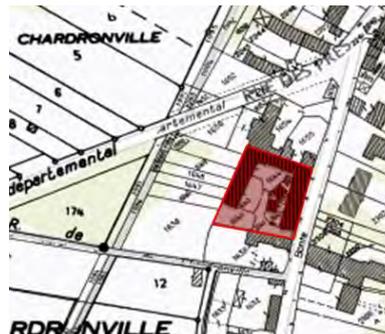
Élément n°42

10, rue Pierre Bonté
Parcelle D 1641
Cour commune

- Au centre de Chardronville
- Cour commune autour de laquelle sont implantées des maisons de bourg et des bâtiments agricoles
- Sol en terre battue et pelouse
- Terrains délimités par des murs hauts en moellon jointé en creux à la chaux et percés de hauts portails en bois
- Les bâtiments à l'alignement de la voie existaient en 1830.

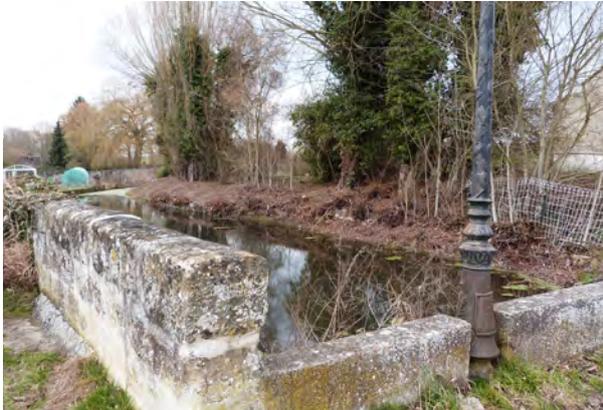
Élément n°43 : L'abreuvoir

À l'angle de la rue du Moulin et de la rue de l'Abreuvoir - Espace public

- En entrée de bourg
- Abreuvoir étendu en longueur sur le bief
- Entouré par un muret en pierre sur trois côtés
- Fermeture de la pente

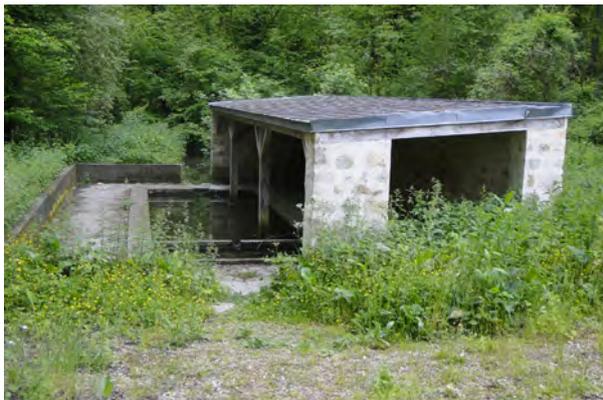
Élément n° 44 : Lavoir du village

Au bout de la ruelle de la Fontaine Bénite - Parcelle D 1356

- À l'écart du village, en bordure d'un bois
- Lavoir alimenté par un bief
- Double bassin
- Structure ouverte= en moellon
- Toiture en appentis

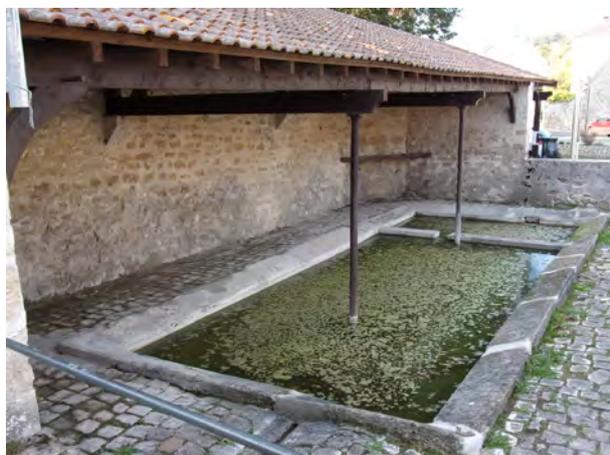
Élément n°45 : Lavoir de Saillancourt

Place du Lavoir - Parcelle C 992

- Au cœur historique du hameau, au centre de la place publique
- Lavoir couvert alimenté par une source
- Double bassin
- Mur en moellon enduit
- Toiture en appentis couverte de tuiles mécaniques

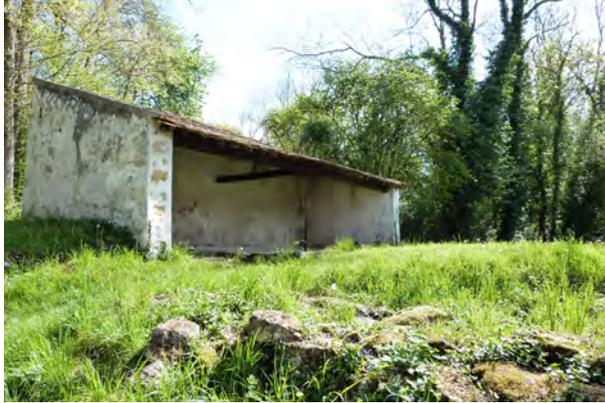
Élément n°46 : Lavoir du Petit-Mesnil

Chemin de la côte du Petit-Mesnil - Parcelle D 47

- En surplomb du hameau, à la lisière du bois
- Lavoir couvert anciennement alimenté par une source, aujourd'hui à sec
- Double bassin
- Entouré de trois pans de mur enduit
- Toiture en appentis couverte de tuiles plates

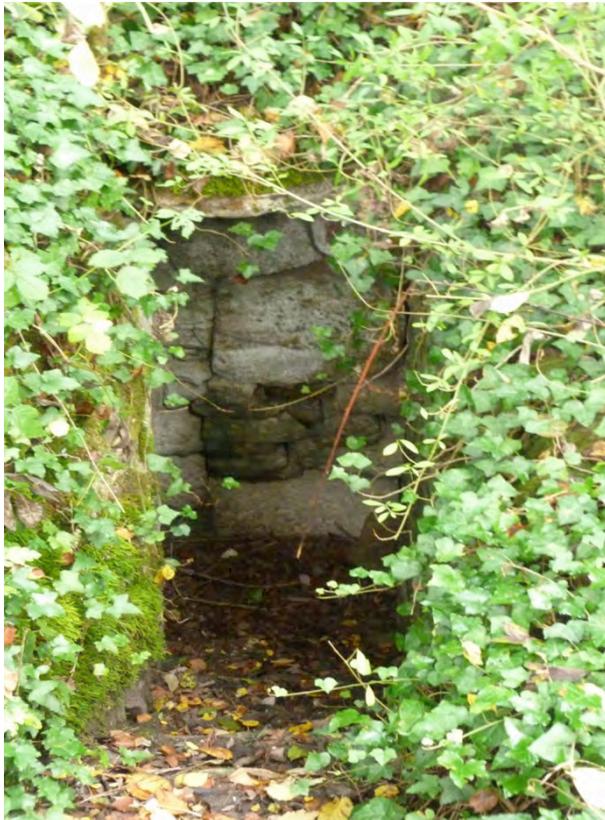
Élément n°47 : Fontaine du Petit-Mesnil

Chemin de la côte du Petit-Mesnil - Parcelle D 48

- En surplomb du hameau, au-dessus du lavoir
- Fontaine à sec
- Accessible par un escalier
- Intérieur composé de deux voûtes successives

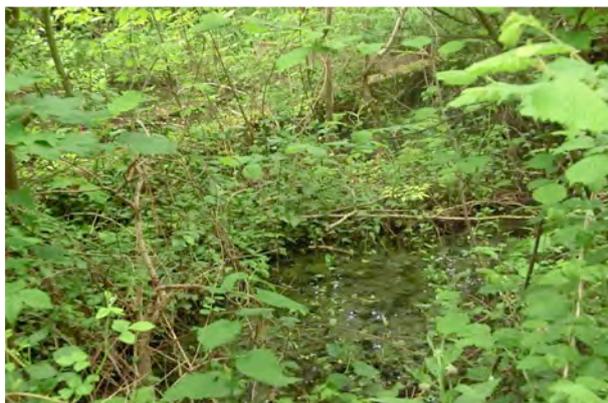
- À l'écart du hameau, le long d'un chemin qui traverse la zone humide
- Lavoir alimenté par l'Aubette
- Double bassin
- Structure en ciment
- Toiture en appentis soutenue par des piliers en bois
- Toiture en tôle
- Mauvais état : effondrement de la toiture suite à la chute d'un arbre

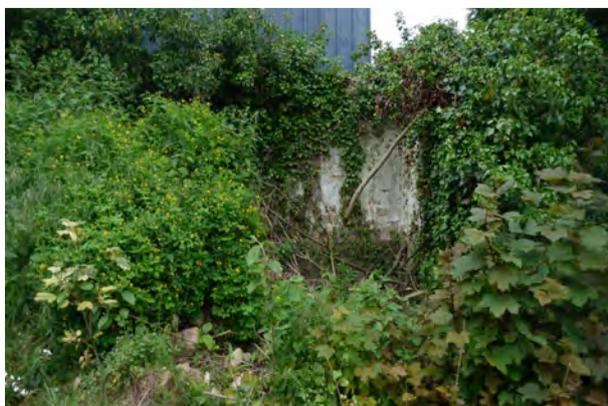
Élément n°49 : Ancien lavoir du Grand-Mesnil

Rue du Cul Froid (Grand-Mesnil) - Parcelle D 960

- À l'écart du hameau
- Lavoir alimenté par une source située sur une parcelle privée
- En mauvais état

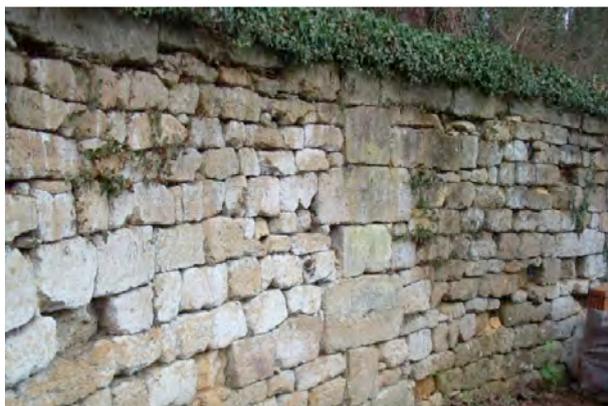
Élément n°50 : Ancien abreuvoir du Grand-Mesnil

En face du 31, rue Narcisse Aussenard (Grand-Mesnil) - Espace public

- À l'entrée du hameau
- Mur d'abreuvoir
- Mur semi-circulaire en moellon régulier assisé
- Chaînes étrières en pierre de taille
- Date inscrite sur le mur : 1874

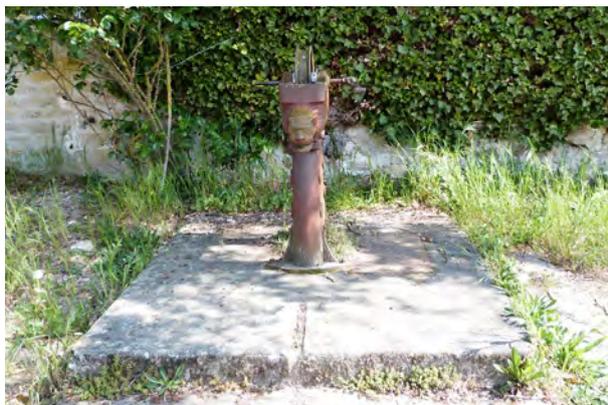
Élément n°51 : Pompe

Place Fernand Clerc (Petit-Mesnil) - Espace public

- Au cœur du hameau, sur la place publique
- Pompe de marque « Dragor »
- Socle en pierre
- Fonte
- Tête de lion

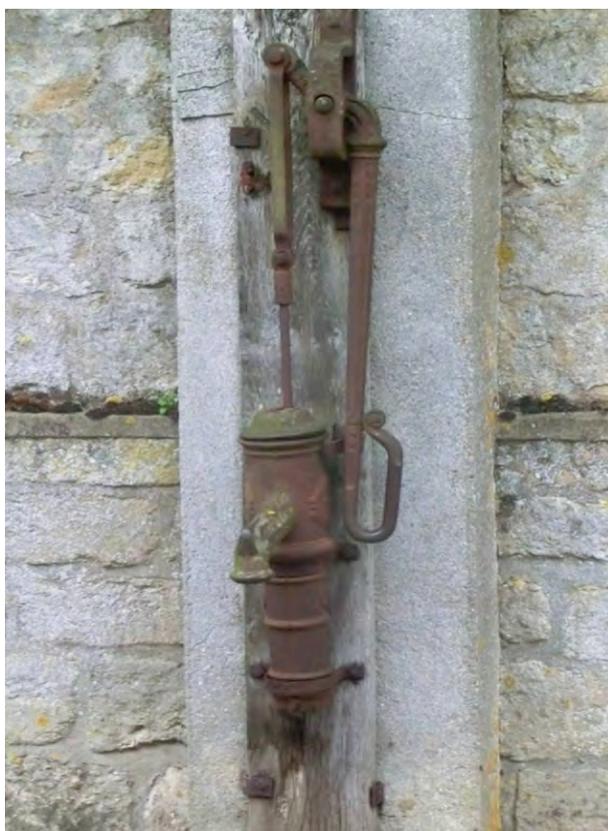
Élément n°52 : Pompe à bras

En face du 16, rue Pierre Bonté (Chardronville) - Espace public

- Pompe à bras installée au-dessus d'un puits
- N'est plus en état de fonctionnement

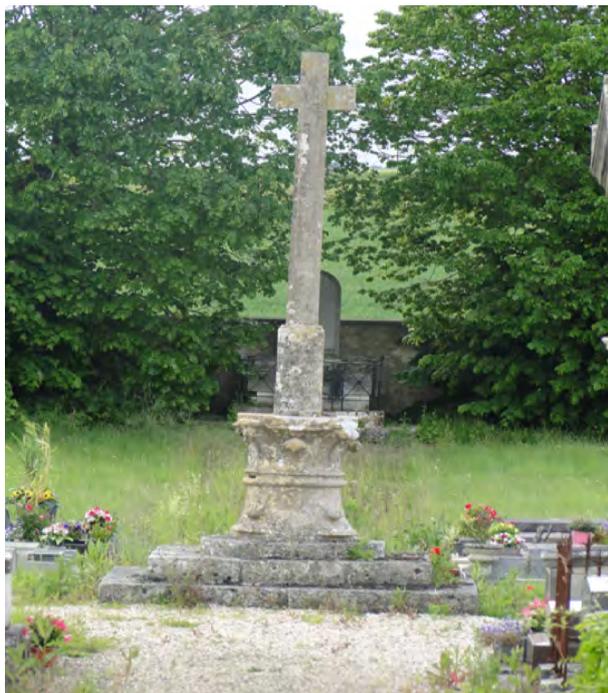
Élément n°53 : Croix de cimetière

Dans le cimetière, chemin de la Messe (Village) - Parcelle ZK 90

- Au milieu du cimetière
- Croix de cimetière
- Emmarchement à trois degrés en pierre
- Socle en pierre constitué de deux chapiteaux, provenant de l'ancienne église du XIII^{ème} siècle
- Croix en pierre

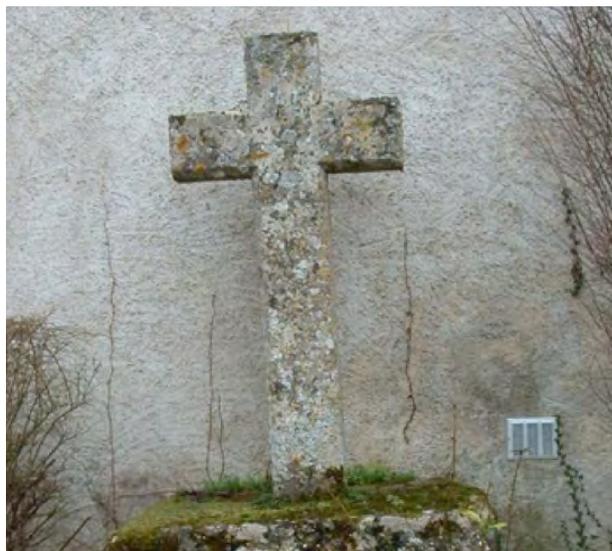
Élément n°55 : Croix monolithe

14, rue Narcisse Aussenard (Grand-Mesnil) - Espace public

- Au cœur du hameau, placée contre le mur d'un bâtiment
- Croix ornementative
- Socle en pierre parallélépipédique
- Croix en pierre
- Traces d'inscription à l'intersection des bras
- Figure sur le plan d'intendance (1780)
- Probablement déplacée depuis pour éviter les détériorations dues à la circulation

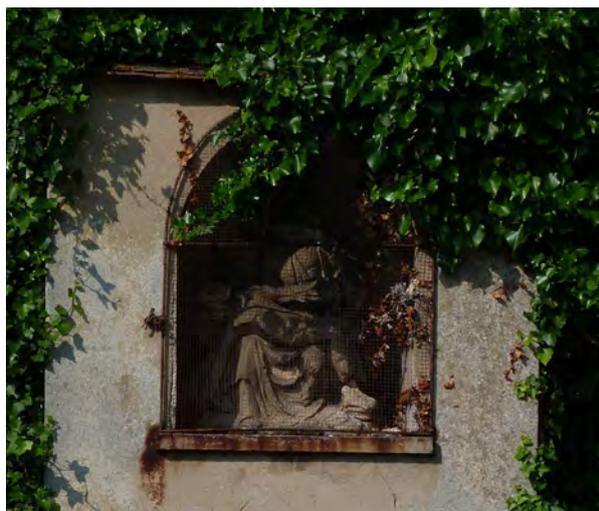
Élément n°56 : Piéta

2 bis, rue d'Ambrimont (Grand-Mesnil) - Parcelle D 2097

- Dans le cœur historique du hameau
- Dans une niche grillagée
- Statue de la Vierge tenant le Christ sur ses genoux
- En mauvais état

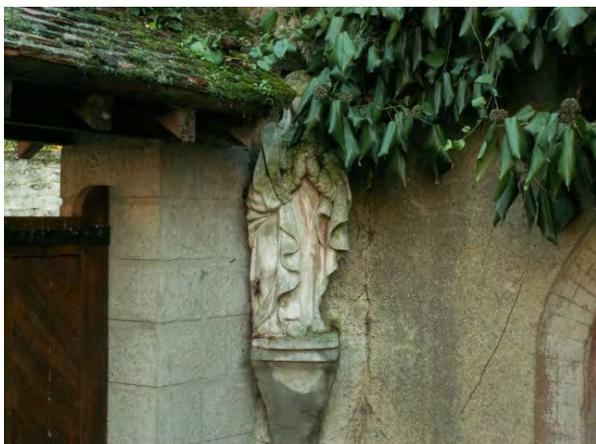
Élément n°57 : Statue

7, chemin du Vaux de l'Orme (Petit-Mesnil) - Parcelle D 9

- Au cœur du hameau, à l'angle d'une maison
- Statue de Vierge décorative
- En pierre
